AVALIAÇÃO DAS CONDIÇÕES DE SUPERFÍCIE DO PAVIMENTO FLEXÍVEL DE UM TRECHO DA RUA RIO BRILHANTE, DOURADOS, MS

Niely Fernandes Silva¹; Domingos Jorge Ferreira da Silva²

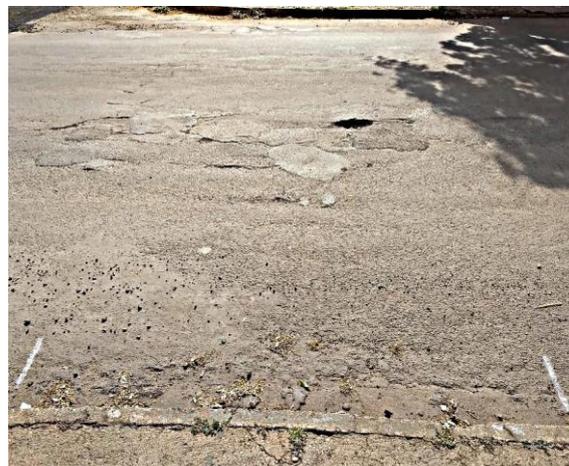
Figura 17. Demarcação das superfícies de avaliação.

Na Figura 17 é possível visualizar a demarcação de uma estação de avaliação da rua Rio Brilhante.

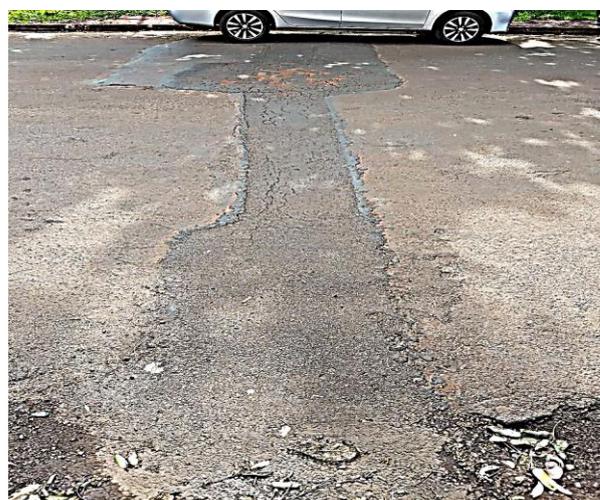
Figura 19. Remendos oriundos de obras de saneamento.

Em algumas áreas foram verificados também remendos atravessando toda a seção transversal da via (Figura 19), que eram provenientes de operações da empresa de saneamento que atua em Dourados.

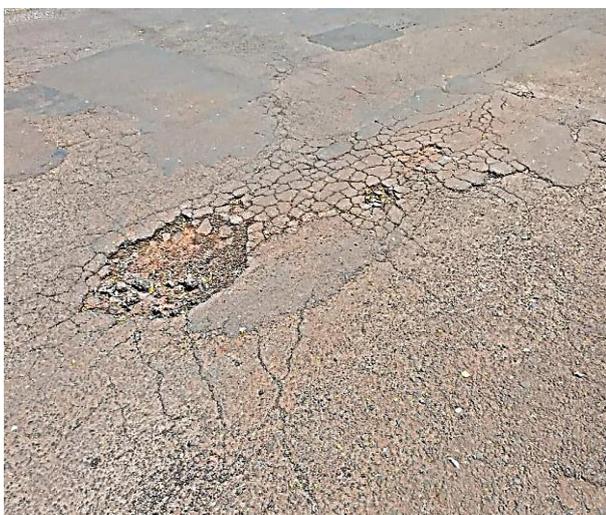
Figura 20. Patologias diversas.

Outra patologia frequente foi o desgaste, presente em 67% das superfícies, o que demonstra a intensa deterioração do pavimento. As panelas também foram recorrentes, chegando até mesmo a atingir as camadas subjacentes. A Figura 20 mostra a ocorrência dessas patologias na rua Rio Brilhante.

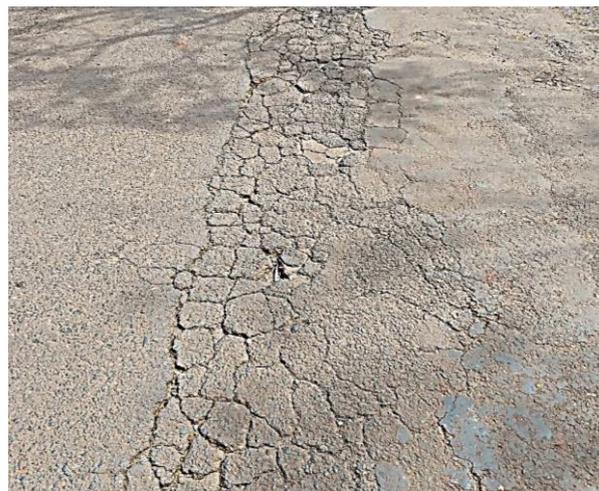
Figura 21. Trincas tipo “Couro de Jacaré”.

Trincas isoladas transversais e longitudinais foram encontradas em várias estações. Também foram verificadas trincas interligadas do tipo “Couro de Jacaré”, como mostra a Figura 21.

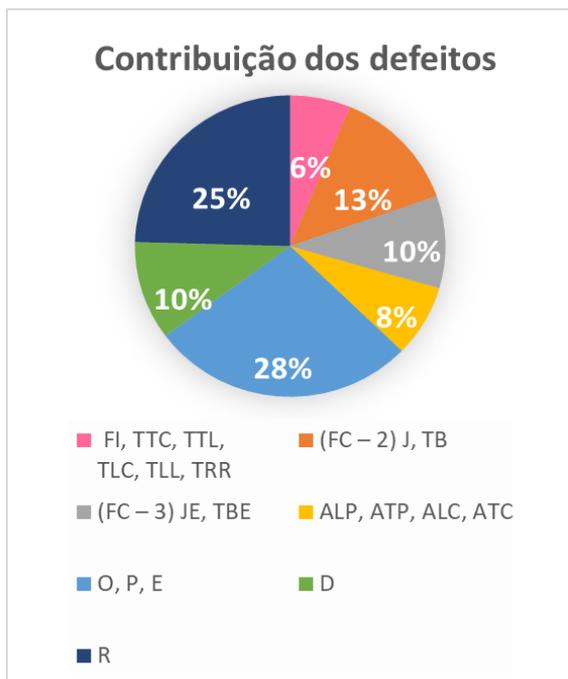
Figura 22. Contribuição de cada tipo de defeito para o IGG.

A Figura 22 mostra a contribuição em porcentagem de cada defeito para o IGG da rua Rio Brilhante.
