**PATOLOGIA EM ESTRUTURAS DE CONCRETO ARMADO –
ESTUDO DE CASO APLICADO ÀS OBRAS INACABADAS E
CONCLUÍDAS DO CAMPUS II DA UFGD**

**PATHOLOGY IN ARMED CONCRETE STRUCTURES - CASE
STUDY APPLIED TO THE UNFINISHED AND COMPLETED
BUILDINGS OF CAMPUS II OF UFGD**

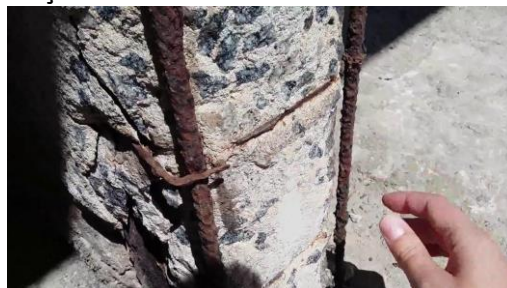
Fonte: Tecnosil (2017)

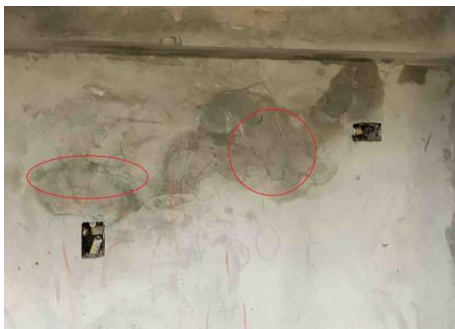
Fonte: próprio autor

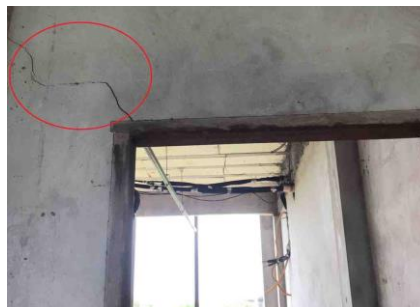
Fonte: próprio autor

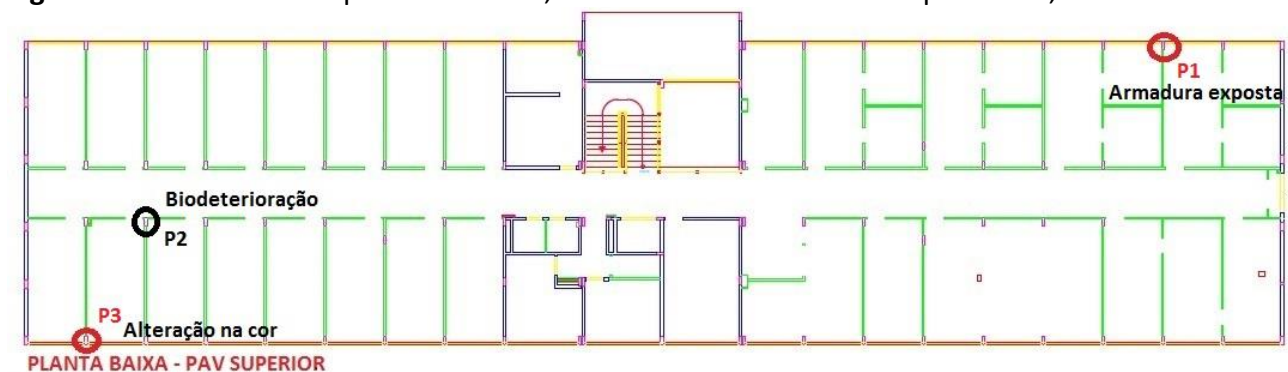
Fonte: próprio autor

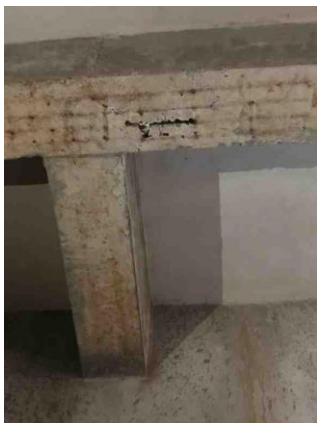
Fonte: próprio autor

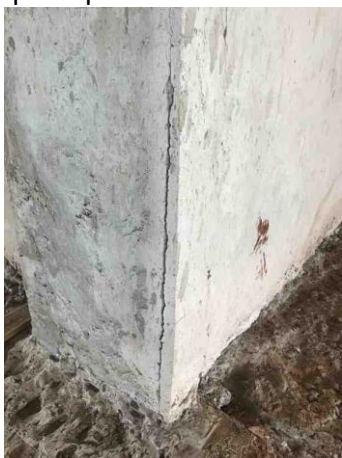
Fonte: próprio autor

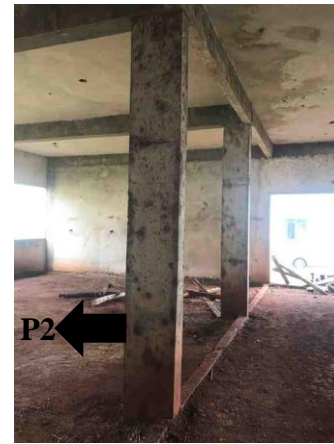
Fonte: próprio autor

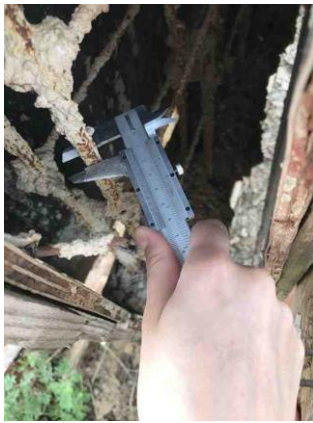
Fonte: próprio autor

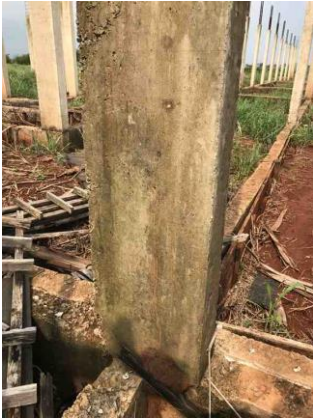
Fonte: próprio autor

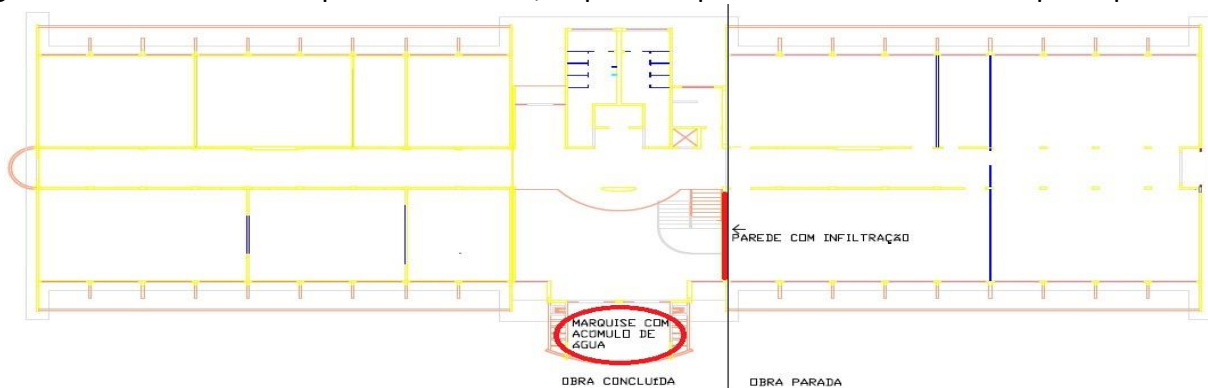
Fonte: próprio autor

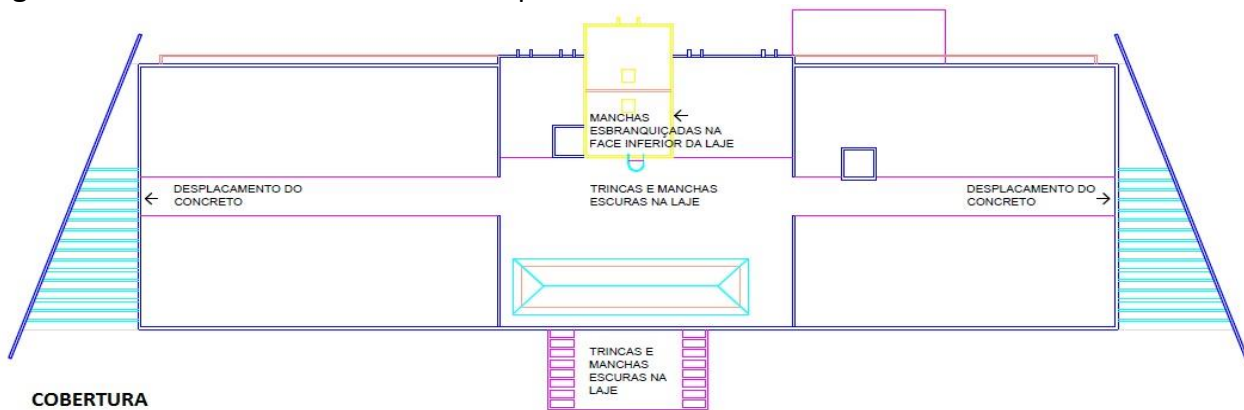
Fonte: próprio autor

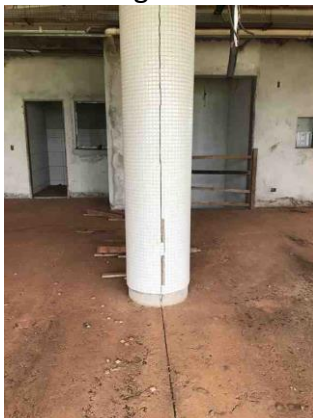
Fonte: próprio autor

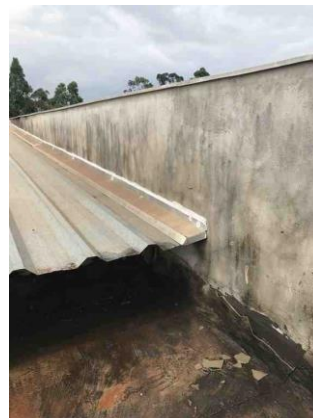
Fonte: próprio autor
