**ESTUDO DE ACESSIBILIDADE DA EDIFICAÇÃO REFERENTE
AO CENTRO DE SALAS DE AULA DO BLOCO D DA
UNIVERSIDADE FEDERAL DA GRANDE DOURADOS**

Trabalho de Conclusão de Curso
apresentado à Banca Examinadora da
Universidade Federal da Grande
Dourados, como pré-requisito para
obtenção do título de Bacharel em
Engenharia Civil, sob a orientação da
Profa. Me. Daniele Araujo Ultran

O local definido para o estudo foi o Bloco D, com área total de 2.704,26 m², edificação de 2 pavimentos, com 20 salas de aula.

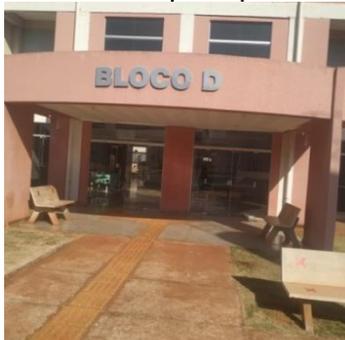
Figura 1 - Entrada principal do bloco D

A porta e parede de vidro, como é possível verificar na Figura 1, não possui faixa de sinalização ao longo do elemento.

Portanto, se faz necessário a instalação de uma faixa adesiva de 50 mm para a sinalização visual, com altura entre 0,90 m e 1,00 m.

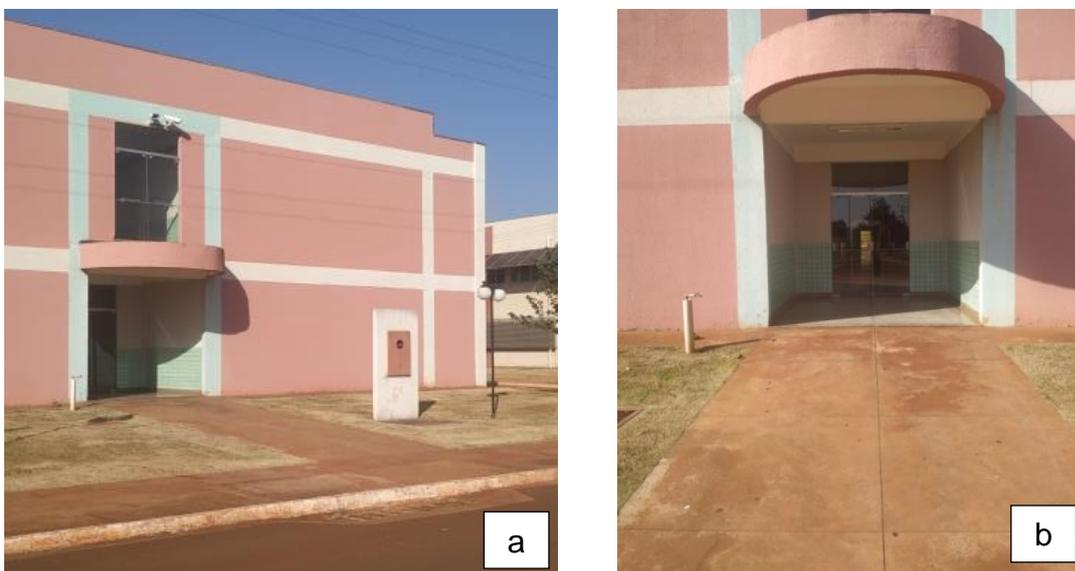
Figura 2 - Entrada secundária à direita.

As rotas até as entradas secundárias não são acessíveis, sendo possível analisar na Figura 2, pois existe a necessidade de instalar piso tátil em todo o trajeto. Não possui a guia de balizamento, necessitando construir este elemento construtivo.

Em rotas acessíveis devem-se evitar desníveis, porém a rota à direita possui desnível de 3 cm e a rota à esquerda possui o desnível de 1,5 m, portanto é necessário

Quanto ao piso tátil, é indicado instalar o elemento seguindo as diretrizes da NBR 16.537 (ABNT, 2018).

sinalizar como um degraus isolado, aplicando uma faixa de pelo menos 3 cm, de preferência que seja retroiluminada ou fotoluminescente, contrastante com o piso seguinte ou igualar o nível do pavimento.

Em ambas as entradas possui porta em vidro com 4 folhas, sendo 2 fixas e 2 móveis, sendo necessário a aplicação da faixa de sinalização de 50 mm para a sinalização visual, com altura entre 0,90 m e 1,00 m.

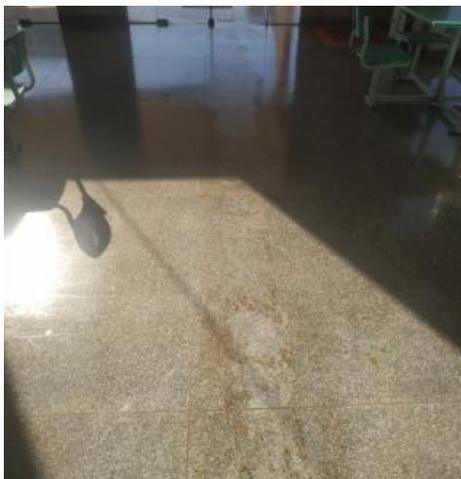
Figura 3: Saguão sem a instalação de piso tátil.

O local não possui piso tátil direcional, como é possível observar na Figura 3.

Faz-se necessário a instalação das peças de piso tátil e direcional de acordo com o projeto, seguindo a NBR 16537 (ABNT, 2018).

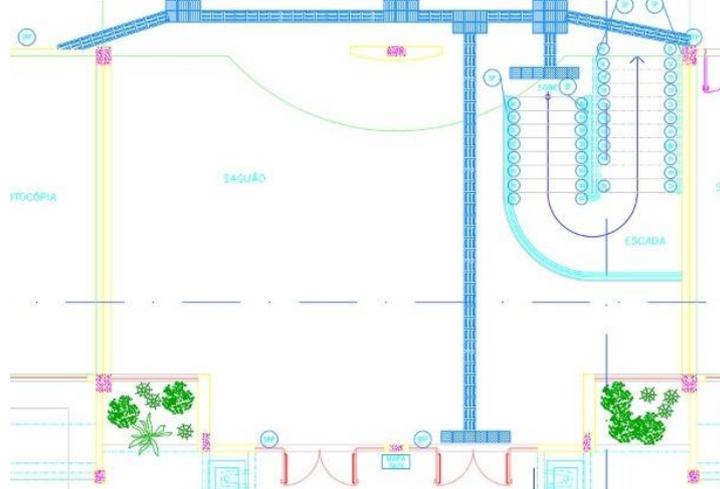
Figura 4: Projeto de acessibilidade do saguão.

De acordo com o projeto de acessibilidade disponibilizado pela Prefeitura Universitária, o saguão deveria ter pisos tátil e direcional, como é possível analisar na Figura 4, de acordo com a NBR 9050 (ABNT, 2015), vigente na época de sua projeção.

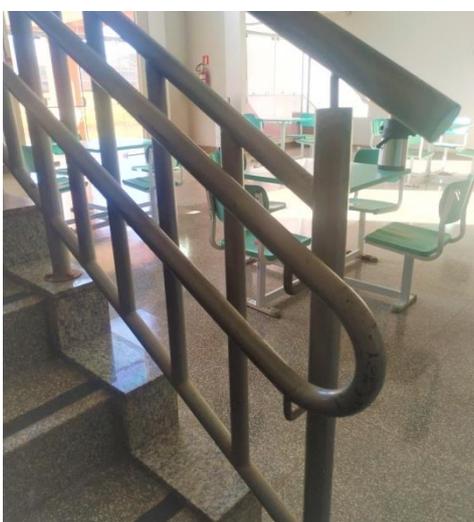
Figura 5 - Detalhe da escada interna.

Outra sinalização importante e que a escada não possui, como é possível analisar na Figura 5, é sinalização dos degraus, em que se faz necessário aplicar no piso e espelho a sinalização fotoluminescente ou retroiluminada ao longo do piso, sendo igual ou maior que a projeção do corrimão, com dimensões mínimas de 3 cm de largura e 7 cm de comprimento.

Quanto ao corrimão, foi instalado em ambos os lados, porém não possuindo a prolongação de pelo menos 30 cm em suas extremidades, pois finaliza na mesma distância que o último degrau.

É necessário aplicar uma nova faixa antiderrapante nos degraus, já que a existente está descolando e deixando áreas desfalcadas.

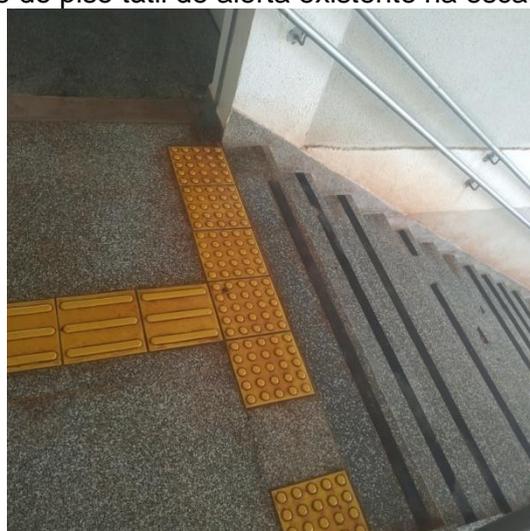
Figura 6: Detalhe do piso tátil de alerta existente na escada interna.

Nas extremidades da escada, é indicado pela NBR 9050 (ABNT, 2020) que exista piso tátil de alerta, o que existe na escada analisada, porém faltam algumas peças de piso tátil, conforme é possível observar a Figura 6.

Para torná-la de acordo com a NBR 9050 (ABNT, 2020), deve-se instalar as unidades faltantes para completar a largura da extremidade da escada.

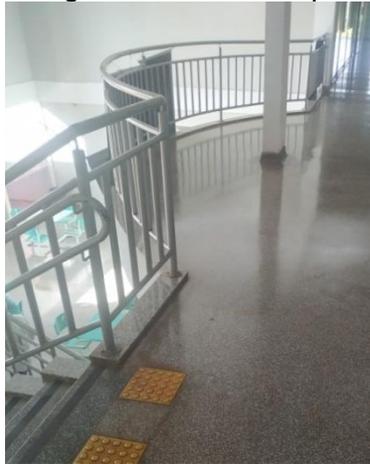
Figura 7: Guarda corpo

O guarda corpo na edificação, apresentado na Figura 7, é de material metálico, ligado ao corrimão e possui a altura de 1,05 m. É possível verificar que o mesmo está de acordo com os parâmetros da NBR 9050 (ABNT, 2020) em que a mesma orienta seguir os critérios da NBR 9077: Saídas de Emergência em edifícios (ABNT, 2021) e NBR 14718: Esquadrias – Guarda corpos para edificação – Requisitos, procedimentos e métodos de ensaio (ABNT, 2019).

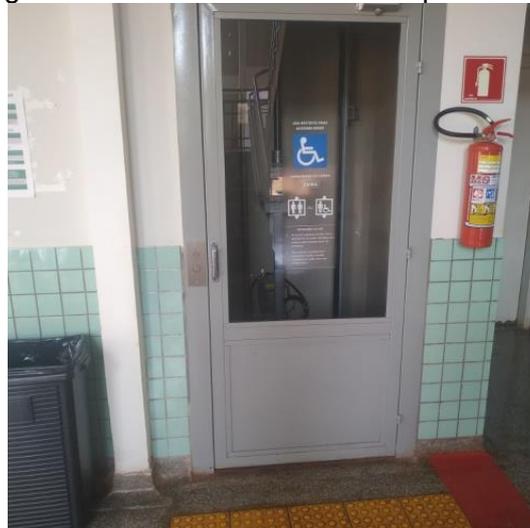
Figura 8: Entrada do Elevador no piso térreo.

No dia da visita o elevador não estava ligado, não sendo possível realizar a análise na parte interna do equipamento, já que ao ser desligado, suas portas são trancadas por motivos de segurança. A justificativa, segundo o colaborador presente no dia da visita foi de que como o bloco não estava em funcionamento, então, o elevador estaria sendo mantido desligado.

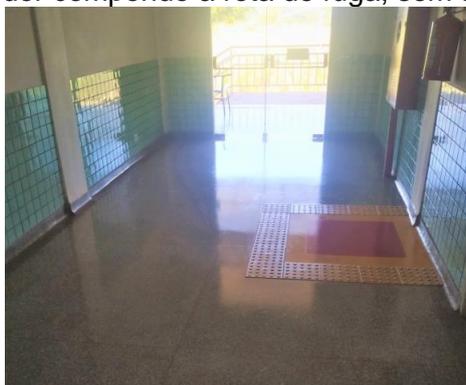
Rotas de fuga e saídas de emergência necessitam ser sinalizadas com informações visuais, sonoras e táteis (ABNT, 2020), porém o bloco analisado não possui informações táteis ao longo da rota de fuga, como mostra Figura 9, logo não torna a rota acessível para pessoas cegas ou de baixa visão, portanto é necessária a instalação de piso tátil direcional e de alerta, quando necessário.

Figura 9 - Corredor compondo a rota de fuga, sem a sinalização tátil

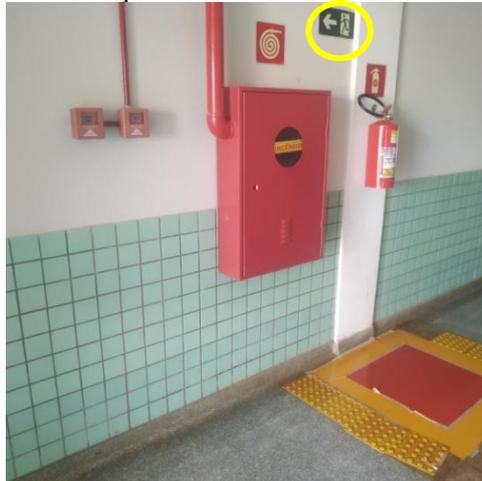
Figura 10: Sinalização visual direcionando a rota de fuga.

Na Figura 10 é possível observar que existe sinalização visual, indicando a direção da rota de fuga.

Porém, ainda na Figura 10, é possível verificar que falta a manutenção do piso tátil ao longo da rota.

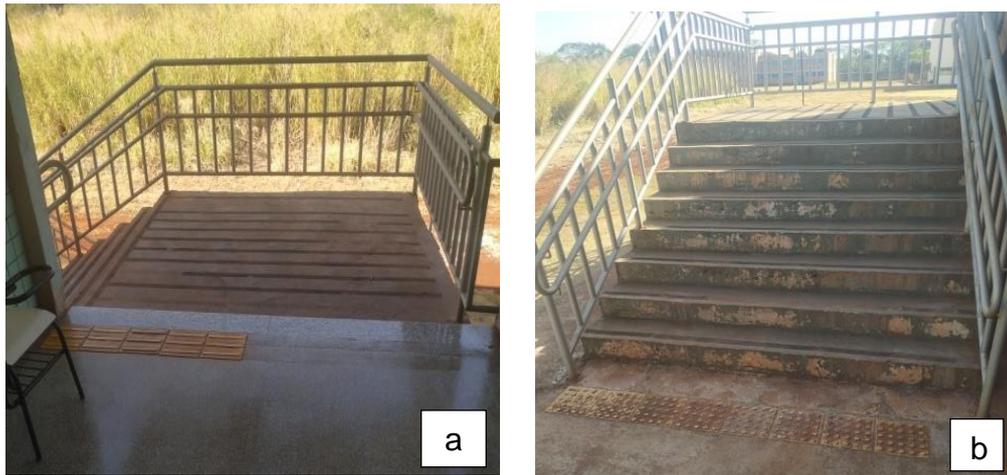
Figura 11 - Detalhe da Escada de Emergência

A instalação possui uma escada de emergência em que não possui guia de balizamento e faz-se necessária a manutenção da mesma, como é possível analisar na Figura 11, aplicando faixa antiderrapante ao longo dos degraus.

Quanto às dimensões, a altura do espelho é de 15 cm e de 28,5 cm do piso, logo o espelho está fora de norma.

Um fator importante para se observar é a falta de sinalização visual dos degraus da escada, que devem possuir sinalização retroiluminada ou fotoluminescente, portanto, é necessária a instalação desse elemento.

Não existe uma área destinada ao resgate de pessoa em cadeira de rodas (PCR), portanto é necessário que seja demarcada a área de 0,80 m por 1,50 m, fora do fluxo principal de circulação, possuir dispositivo de emergência ou intercomunicador e ser devidamente sinalizado com o símbolo internacional de acesso.

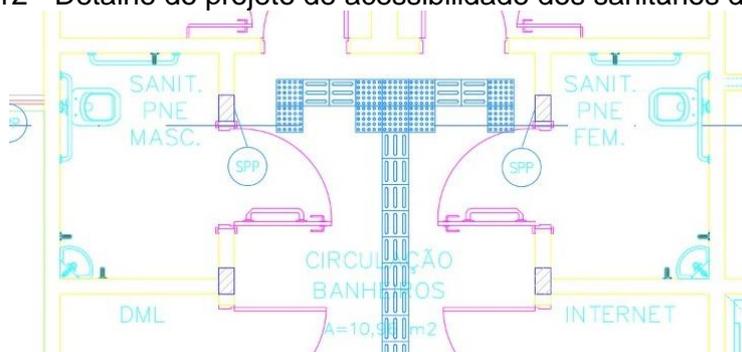
Figura 12 - Detalhe do projeto de acessibilidade dos sanitários do térreo.

Em projeto, os sanitários acessíveis seguem as diretrizes da NBR 9050 (ABNT, 2015), como é possível analisar a figura 12. Porém observou-se que a execução não foi de acordo com o projeto, existindo incompatibilidade.

O piso tátil presente no projeto não está instalado, sendo necessário então executar conforme projeto.

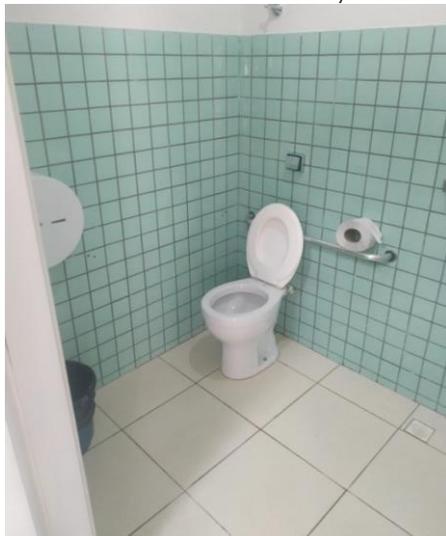
Figura 13 – Sanitário feminino localizado no térreo, detalhamento da bacia sanitária.

Na Figura 13, é possível analisar que a barra de apoio horizontal existente está servindo de apoio para objetos, o que não seria o ideal, já que o elemento deve se manter livre para ser utilizado de forma segura.

O motivo pelo qual a barra está servindo de apoio para o papel higiênico, é que a papeleira de sobrepor está localizada em distância incorreta, 1,20 m de distância da bacia sanitária impossibilitando que o usuário alcance o papel. O ideal é reinstalá-la de forma correta, alinhada à borda da bacia sanitária, sem que atrapalhe o acesso às barras de apoio.

Para a transferência da pessoa em cadeira de rodas para a bacia sanitária convencional com caixa acoplada, é preciso que exista uma barra de apoio lateral vertical e duas barras de apoio laterais horizontais, livres de objetos sobre elas. Nos sanitários acessíveis analisados, há a existência de apenas uma barra de apoio vertical, localizada na parede atrás da bacia sanitária, logo, inevitável a instalação de uma barra de apoio vertical e de outra barra de apoio horizontal ao lado da bacia sanitária.

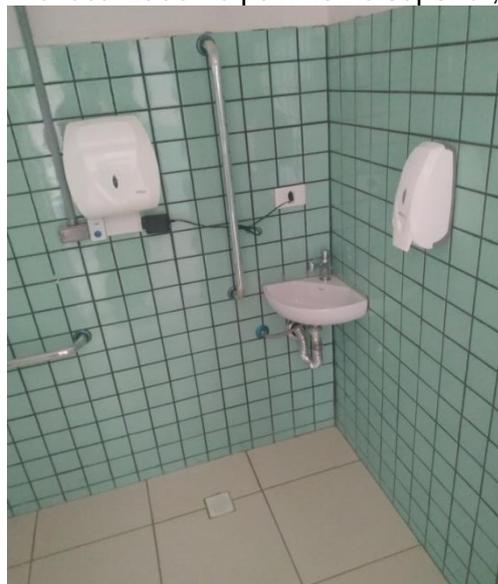
Figura 14 – Sanitário feminino localizado no pavimento superior, detalhamento do lavatório.

Por se tratar de um local confinado, devem-se instalar alarmes de emergência sonoros, visuais e/ ou vibratórios próximos à bacia sanitária e lavatório, estando ao alcance do usuário para que seja acionado. O alarme instalado está em cor contrastante com a parede, porém está em funcionamento nos sanitários acessíveis com exceção do sanitário feminino superior, representado na Figura 14.

Ainda sobre o alarme sonoro, o mesmo encontra-se distante da bacia sanitária e em altura de 1,00 m em todos os sanitários acessíveis, enquanto que o recomendado são 40 cm do piso e, logo, é necessário que seja instalado seguindo os parâmetros da NBR 9050 (ABNT, 2020).

Junto à pia, por estar instalada na extremidade de duas paredes, deve ser instaladas 2 barras de apoio vertical, uma em cada lado da pia. Em todos os sanitários acessíveis possui apenas 1 barra vertical. Portanto, recomenda-se a instalação do outro elemento faltante.

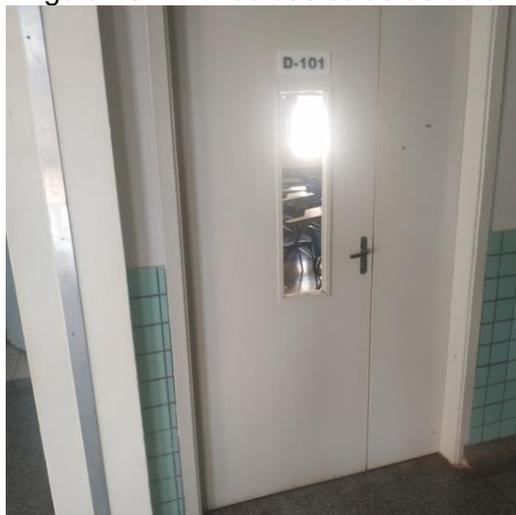
Figura 15 – Portas das salas de aula.

As portas estão de acordo com a norma 9050/20, como é possível analisar na Figura 15, com vão maior que de 0,80 m e maçanetas tipo alavanca com altura de 1,00 m.

É necessário que possua informação tátil junto à porta, logo é preciso que instale as informações sobre a sala em Braille e em altura entre 0,90 m e 1,00 m.

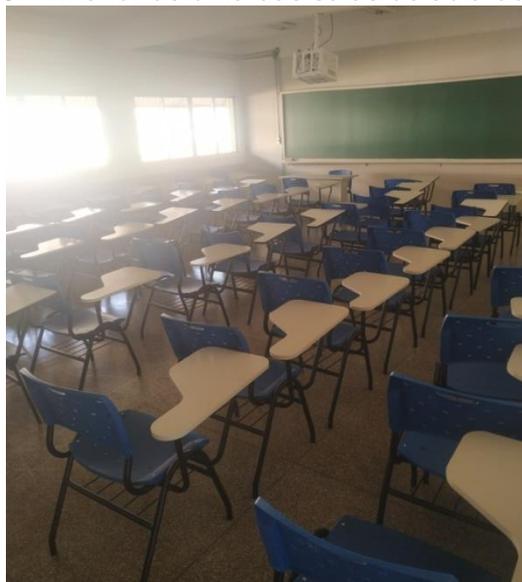
Figura 16 – Interior de uma das salas de aula do Bloco D.

As salas de aula, de acordo com a NBR 9050 (ABNT, 2020), devem possuir mobiliário acessível e que o acadêmico consiga deslocar-se dentro da sala de aula e da faixa de alcance manual. Observando a Figura 16, é possível perceber que não existe uma área de livre circulação que garanta ao aluno em cadeira de rodas ou utilizando muletas que tenha acesso ao longo da sala de aula. Como solução para a situação, deve-se organizar as carteiras da sala garantindo um vão de passagem de pelo menos 0,80 m.

Quanto ao mobiliário, 1% da totalidade de carteiras universitárias ou 1 carteira para cada 2 salas de aula deve ser adaptada para pessoa em cadeira de rodas (PCR). Não foram encontradas carteiras destinadas à PCR, existindo então a necessidade de adquirir esse mobiliário.

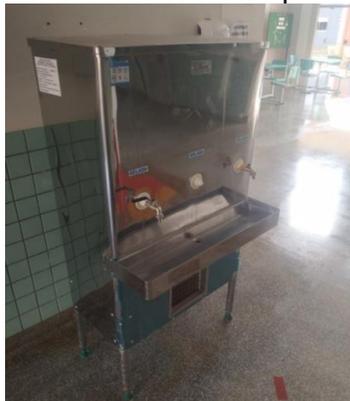
Figura 17 – Bebedouro do piso térreo.

No local existem 2 bebedouros com a necessidade de manuseio de copos, dispostos um em cada pavimento. Ambos dos bebedouros necessitam de manutenção e da instalação de piso tátil direcional até eles, como é possível observar na Figura 21.
