**Análise das manifestações patológicas no estádio Fredis
Saldivar (Douradão) – Dourados/MS**

ANÁLISE DAS MANIFESTAÇÕES PATOLÓGICAS NO ESTÁDIO FREDIS SALDIVAR (DOURADÃO) – DOURADOS/MS

Desse modo, este trabalho visa elaborar um diagnóstico parcial do Estádio Municipal Fredis Saldivar (Douradão), no município de Dourados/MS, a fim de que seja monitorada a qualidade e a segurança da estrutura, evitando assim acidentes e garantindo durabilidade e longa vida útil da construção.

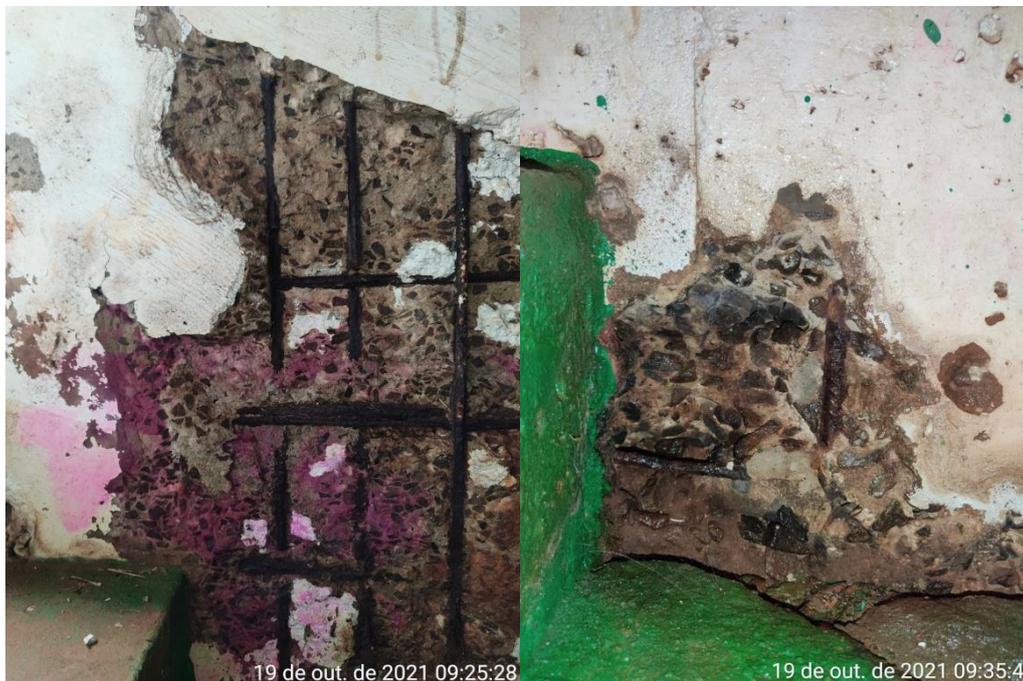
Figura 02- Exposição de armaduras

No momento da inspeção visual, foi possível verificar em 12 pontos a perda de seção nas armaduras, sendo os pontos críticos identificados, em especial, nas paredes dos túneis de acesso ao gramado, área essa que em decorrência de chuvas torrenciais pode desencadear alagamentos e contato de intempéries em uma área que não possui a devida proteção. Apontar com plena certeza a causa da queda do cobrimento e a consequente exposição da armadura é uma tarefa deverás complexa e que demanda diversos recursos. Contudo, destaca-se que a escassez de cuidado e a falta da devida manutenção podem implicar diretamente na segurança e na estabilidade da estrutura, de forma que essa corrosão pode comprometer toda a estrutura, sendo assim, é

imprescindível que ocorra a devida avaliação em relação à armadura, logo, os resultados obtidos podem ser constatados na figura 02.
