**ESTUDO DE MANIFESTAÇÕES PATOLÓGICAS EM UMA
EDIFICAÇÃO PARALISADA EM FASE DE CONSTRUÇÃO**

**Trabalho de Conclusão de Curso
apresentado a banca examinadora da
Universidade Federal da Grande
Dourados, como pré-requisito para
obtenção do título de Bacharel em
Engenharia Civil, sob a orientação da
Prof. Daniele Araujo Altran**

O presente trabalho apresenta um estudo de caso realizado em uma edificação em paralisada em fase de construção localizado na fazenda experimental da UFGD, no município de Dourados – MS.

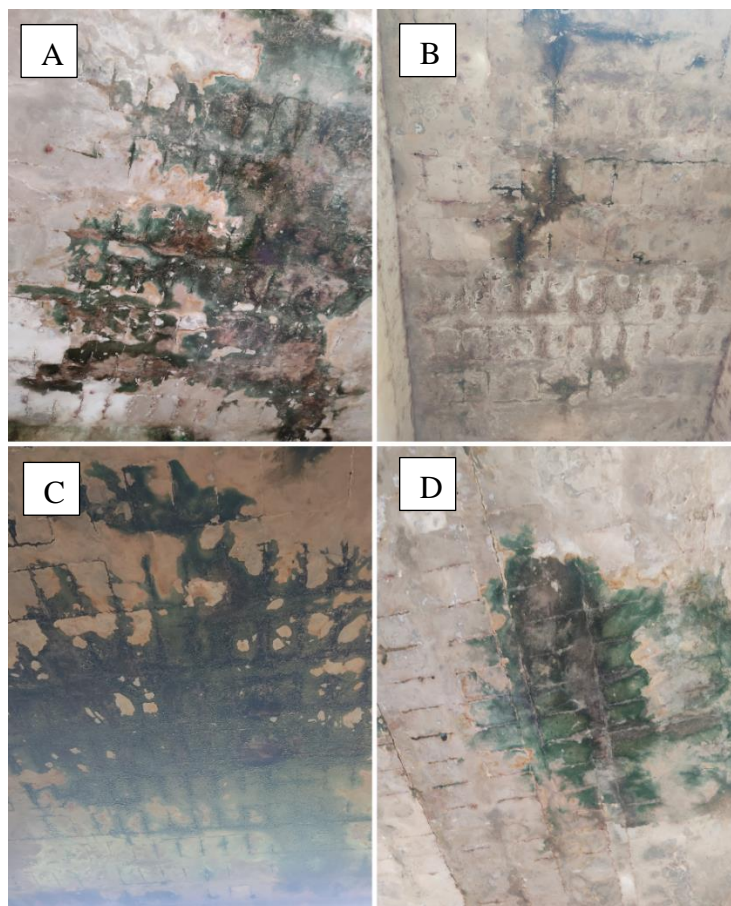
Figura 14 – Análises das manifestações patológicas em lajes

A Figura 14 é apresentada as patologias identificadas em lajes, contendo as manifestações patológicas detectadas de modo visual, sendo possível identificar as possíveis causas.

É possível identificar visualmente que as manifestações patológicas mais incidentes nas lajes são: a umidade proveniente de infiltrações de água da chuva pela falta do segundo andar e proteção da laje, o bolor devido a exposição a longo prazo a umidade, fissuras e eflorescência.

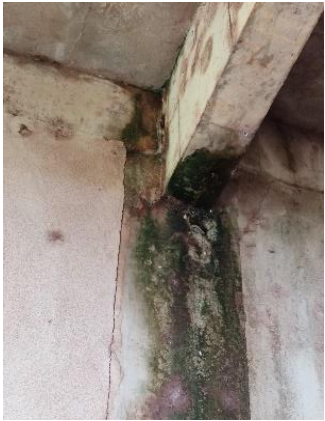
Umidade proveniente de infiltração de chuva pela laje, bolor, eflorescência e fissura proveniente do destacamento entre pilar e alvenaria	Manifestação localizada em parede de alvenaria e pilar de concreto no corredor central.	1-Laje sem o segundo andar e cobertura, 2-Infiltração de água de chuva,3- Falta de amarração entre pilar e parede ou má execução, retração da alvenaria.	Bolor com possível progressão a mofo podendo haver deterioração do concreto, fissuras de ligação entre concreto e alvenaria por retração ou expansão da alvenaria.

Manifestações como fissuras e trincas, provenientes do destacamento entre alvenaria, pilar ou vigas onde não a de ligação entre os materiais pela falta de utilização de ferro cabelo ou telas metálicas entre eles, o tratamento adequado e a inserção de material elástico no encontro delas, fazer uma cavidade de forma a aplicação de tela metálica transpassando 20 cm para cada lado do pilar aplicando nova argamassa para acabamento (LIMA; GOMES, 2019).

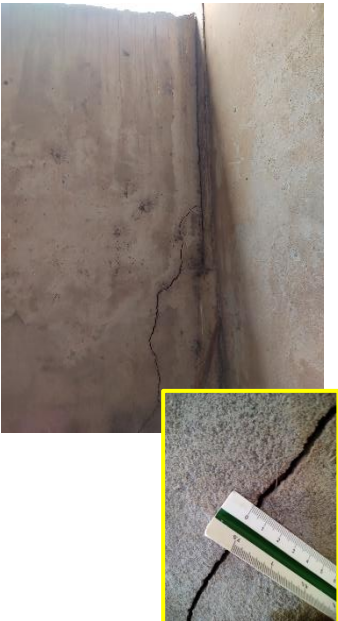
Rachadura e destacamento.	Manifestação em pilar e parede de alvenaria localizada no laboratório de larvicultura.	1- Falta de amarração ou má execução entre pilar e parede 2-Retração e expansão da alvenaria. 3-Má execução	rachadura de 3,5 mm e destacamento, deformação entre elemento estrutural e de vedação

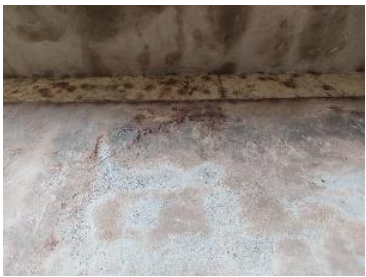
Umidade proveniente de infiltração de chuva pela laje, destacamento do reboco da alvenaria e eflorescência.	Manifestação localizada em parede de alvenaria na sala de microscópio.	1-Laje sem impermeabilização ou cobertura, 2-Infiltração de água -de chuva.	Destacamento do reboco da alvenaria, esfarelamento superficial do reboco.

Locais cujo a umidade está sempre presente manifestando também fissuras e bolor em sua extensão, a terapêutica necessária é primeiramente fazer a instalação de material para proteção como lona, para inibir infiltrações de água da chuva pelas lajes, segundo fazer a limpeza e raspagem do reboco afetado e após aplicar uma camada de regularização e a aplicação de produtos como a resina *smart* a fim de evitar a continuação da deterioração do reboco já presente (DIAS; DO AMARAL; AMARANTE 2021).

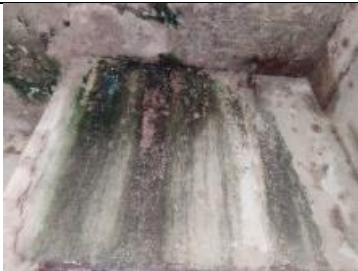
Umidade, bolor, eflorescência, fissuras, trincas e eflorescência.	Manifestações localizadas em parede de alvenaria e laje na biblioteca.	1-Laje sem impermeabilização ou cobertura, infiltração de água de chuva.	1-Umididade, bolor com possível destacamento do reboco e fissuras de retração e/ou expansão da alvenaria da laje (lajotas). 2-retração e/ou expansão da alvenaria de parede surgindo destacamento.
