**ESTUDO DE CASO DE PATOLOGIA DE UMA RESIDÊNCIA DO**  
**MUNICÍPIO DE DOURADOS-MS**

Trabalho de Conclusão de Curso apresentado à Banca Examinadora da Universidade Federal da Grande Dourados, como pré-requisito para obtenção do título de Bacharel em Engenharia Civil, sob a orientação do Prof<sup>o</sup> Me. Daniele Araujo Altran com área de concentração 3.01.00.00-3 – Engenharia Civil.

Trata-se de uma residência familiar, localizada no bairro Parque Alvorada, na cidade de Dourados-MS (Figura 2). A casa contém 3 quartos, sendo um suíte, banheiro, duas salas e cozinha. Ainda, nos fundos há uma lavanderia, churrasqueira, piscina e um quarto/despensa, a casa foi construída em 2004 (ver Apêndice A).

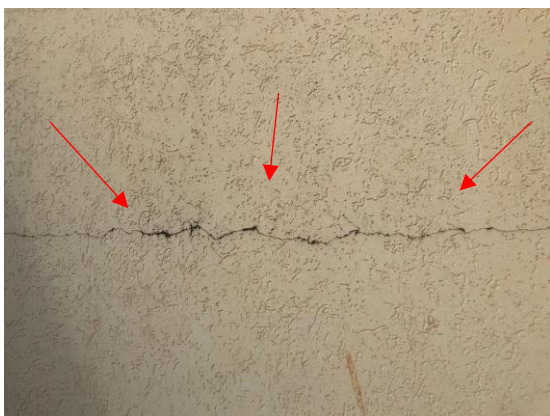
Na Figura 3, há uma fissura horizontal, e seu surgimento costuma ser muito frequente em topo ou na base das paredes. No caso desse tipo de fissuras horizontais, é em decorrência do adensamento da argamassa de assentamento assim como pela falta de amarração que existe na parede com a viga superior.

Figura 3 – Fissuras Horizontal

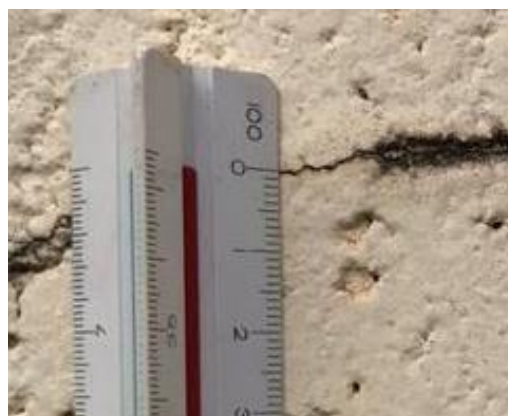
Figura 4 – Fissura 0,5 mm na parede externa

O movimento de fundação e assentamento do solo provoca rachaduras de cisalhamento na casa. As fissuras nas paredes provavelmente estão ocorrendo devido à pressão desigual de rolamento na estrutura. Além disso, há um terreno baldio no fundo da residência, da mesma maneira que há construções nos dois lados em níveis diferentes da casa. Pelo fato dos fundos da residência não ter construção e por não ter muro de arrimo, este provavelmente é o que está ocasionando o deslocamento da casa.

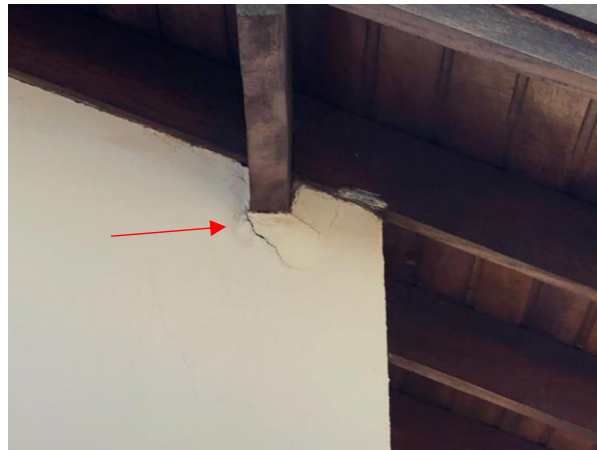
Outro ponto a ser considerado é a presença de fissuras devido a possíveis sobrecargas em apoios, como apresentado na Figura 5, que acontece porque há um excedente na capacidade de resistência da alvenaria no ponto de apoio devido a concentração de tensões no local. O mesmo pode ser observado nas Figuras 6 e 7, onde as fissuras inclinadas surgem logo abaixo da viga de madeira apoiada, tendo início desde a cobertura e se desenvolvendo até os batentes das portas, que é um ponto de fragilidade, uma vez que não há a existência de vergas acima da porta.

Figura 5 - Fissuras por concentração de tensões em apoio

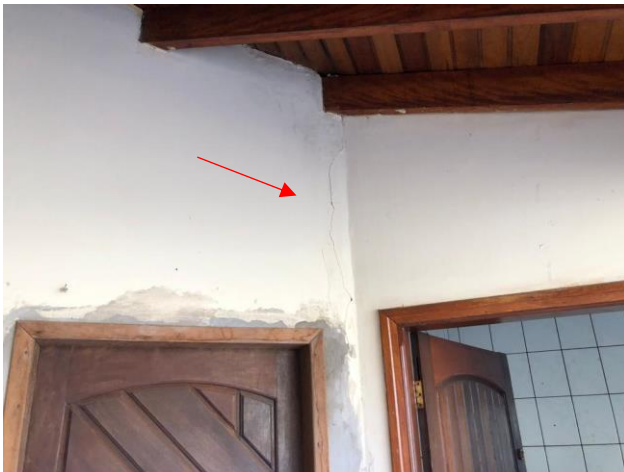
Figura 6 – Fissuras verticais

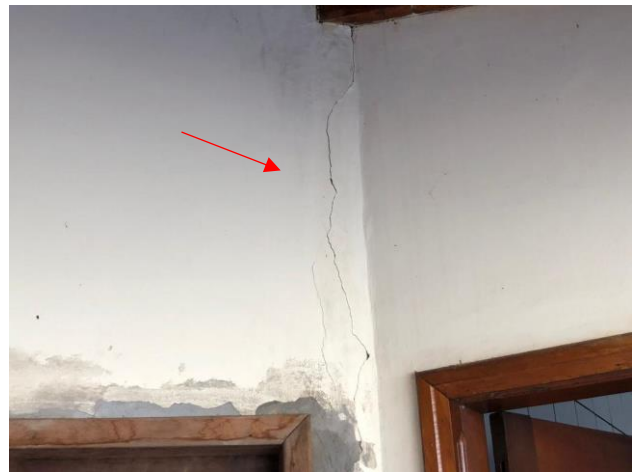
Figura 7 – Detalhe da fissura vertical

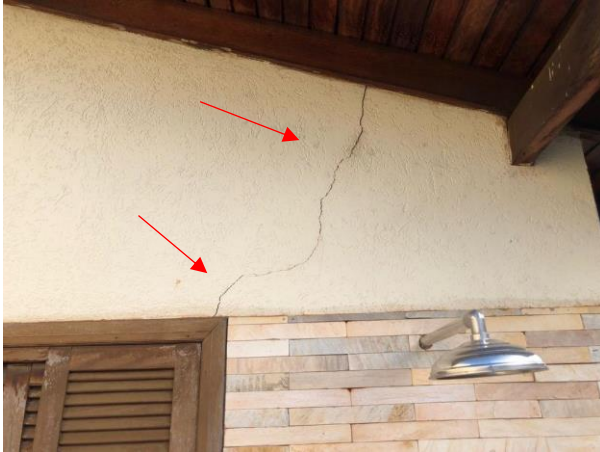
Na Figura 8 é possível observar uma rachadura inclinada transversal, muito comum em paredes próximas aos pilares e em algumas situações representam a existência de um recalque na fundação, não dando suporte as estruturais da edificação ou o solo A Figura 9 apresenta o detalhe da abertura.

Figura 8 – Fissura inclinada transversal

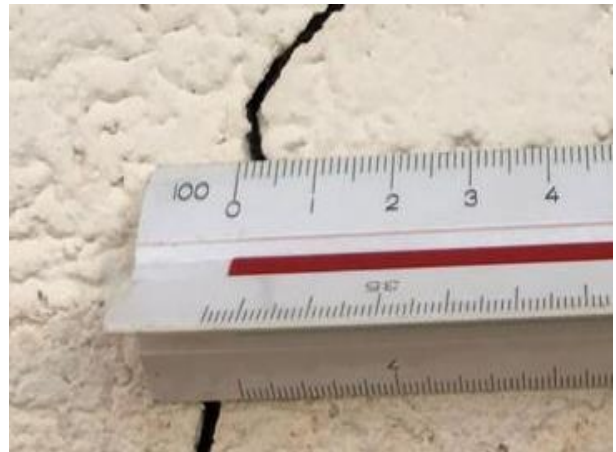
Figura 9 – Detalhe Rachadura Inclinada

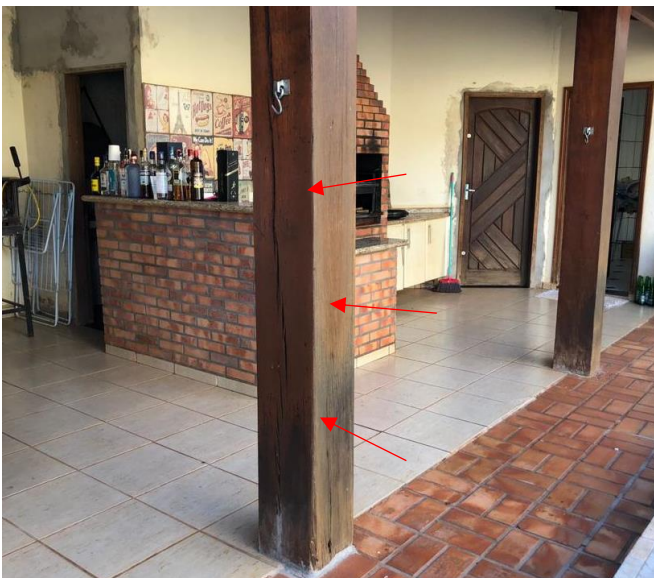
Em relação as rachaduras, foram observadas nos pilares de madeira da área externa da casa, pois os mesmos apresentavam abertura com tamanho superior de 5 mm, como pode ser comprovado nas Figuras 10 e 11:

Figura 10 – Rachaduras pilar

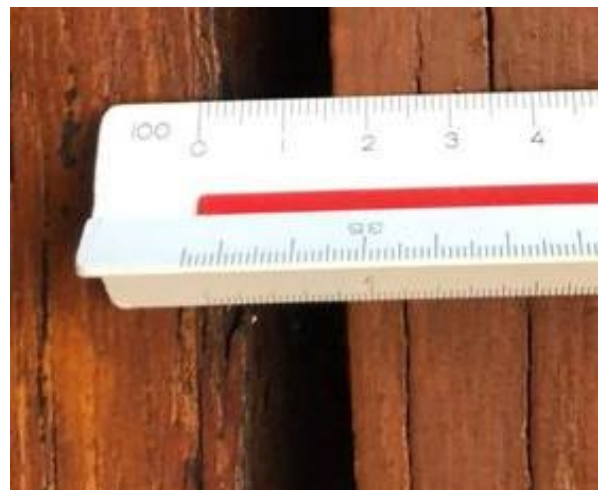
Figura 11 – Detalhe rachadura pilar

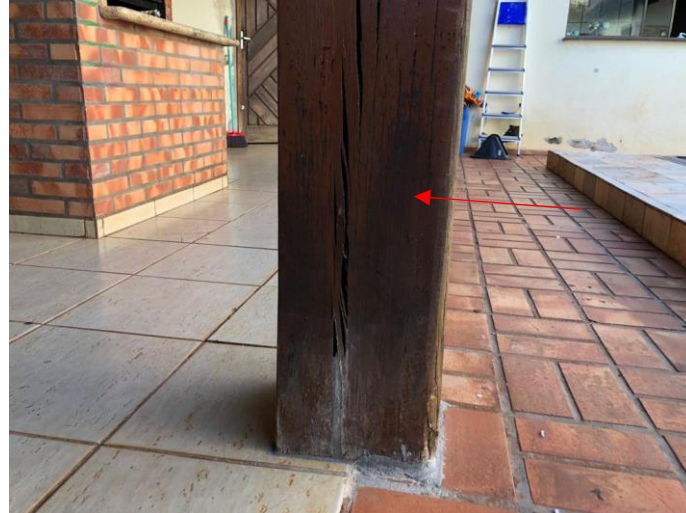
As rachaduras são bem visíveis em todos os pilares da área externa na casa, que fazem parte da varanda dos fundos. Vale lembrar que esses pilares fazem parte de um

elemento da estrutura da edificação que fica no sentido vertical, e tem a função principal de receber cargas e fazer a distribuição correta delas, evitando assim a sobrecarga. Na Figura 12 é possível ver o quanto esses pilares estão danificados.

Figura 12 – Várias Rachaduras

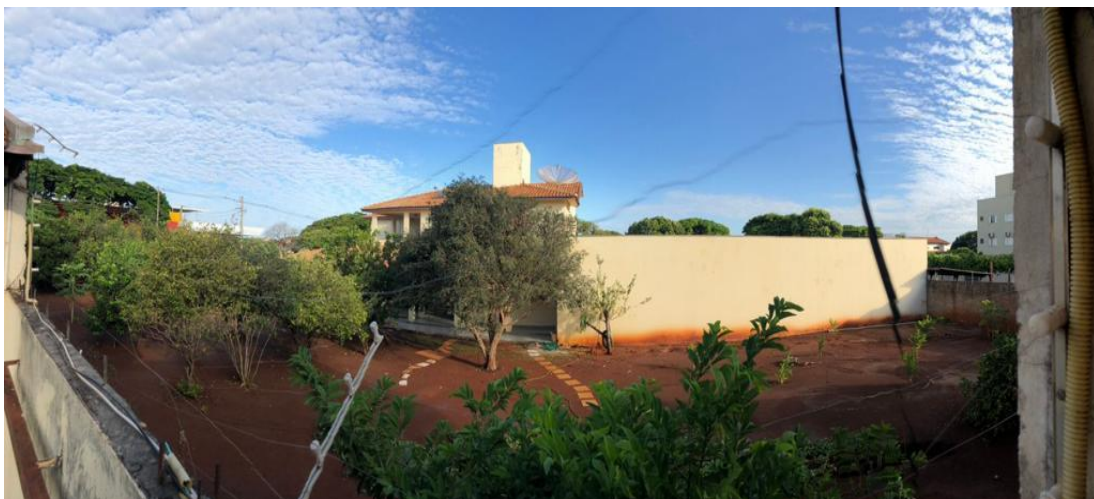
A casa apresentou muitos problemas de fissuras, trincas e rachaduras e durante a vistoria, foi possível observar a inexistência de um muro de arrimo, uma vez que nos fundos da residência há uma grande extensão de terreno sem construção, como pode ser constatado na Figura 13.

Figura 13 – Terreno fundo casa

Um muro de contenção serve para manter o solo no lugar. Isso se aplica principalmente a paisagens com pequenas colinas onde essas paredes atuam como uma barreira necessária para evitar que o solo deslize para frente. Com isso, é necessário que

se faça um muro de arrimo no fundo da casa, que atualmente possui apenas um muro que a separa do terreno.

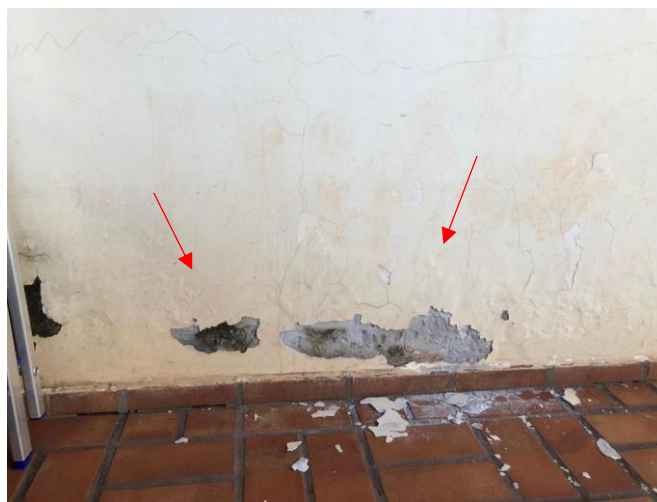
Na vistoria da residência, foi observado ainda a presença de umidade ascensional, como na Figura 14, que se trata de um tipo de patologia ocasionada pela percolação d'água pelos vasos capilares e a porosidade dos materiais, como descreve Olivari (2003). Ainda, é preciso considerar que esse tipo de patologia é desencadeada pelo fluxo de umidade contra as forças gravitacionais, que acontecem no sentido vertical em sentido às áreas permeáveis da estrutura, por meio dos vasos capilares até o equilíbrio com as forças gravitacionais.

Figura 14 - Infiltração rodapé

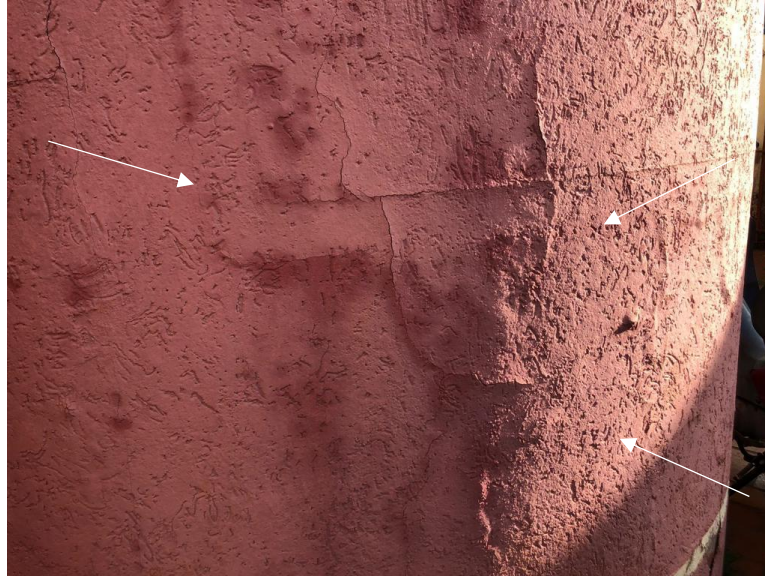
Na Figura 15, há sinais de infiltrações no lado externo da parede de um dos banheiros da casa. O mesmo apresenta ainda algumas trincas o que comprova ainda mais o surgimento das infiltrações.

Figura 15 - Infiltração parede banheiro

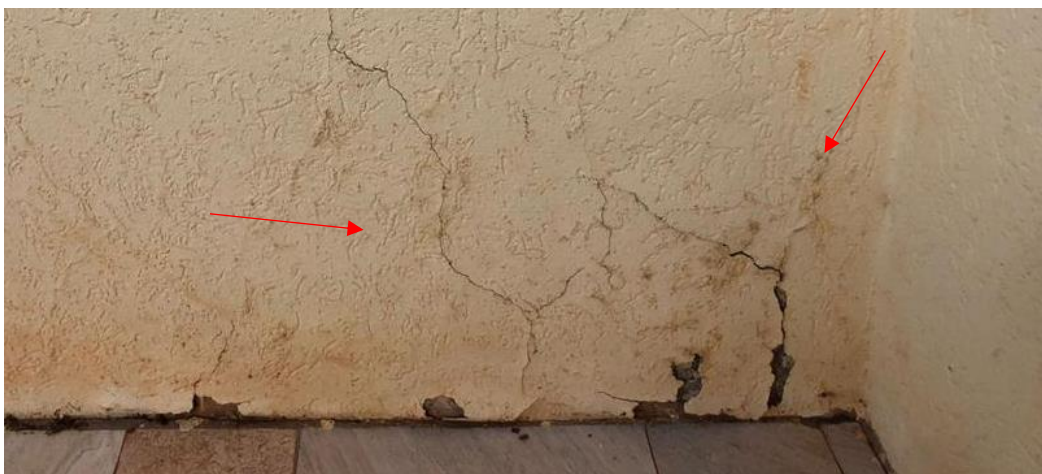
Figura 16: Infiltração área externa

Para resolução do problema é preciso considerar o que determina a NBR 9575 (ABNT, 2010), que ressalta a impermeabilização apontada como um conjunto de técnicas e métodos salutar que oferecem condições para que se aplique etapas de impermeabilização, objetivando assim resguardar a construção de possíveis danos futuros. Com isso, estão disponíveis atualmente, dois tipos de impermeabilização, as quais se enquadram em rígidas e flexíveis, que podem ser usados em situações como apresentada na Figura 16.

Com isso, caso opte por impermeabilização rígida, esta deve ser composta por camadas de produtos impermeáveis, que são aplicadas com o auxílio de aditivos que irão efetivar e propiciar uma melhor eficácia e durabilidade nos serviços prestados. Ainda, tais aditivos e produtos químicos são necessários porque são eles os responsáveis em expelir a água e como resultado vedar a estrutura da entrada dos líquidos oriundos dos variados tipos de umidades.

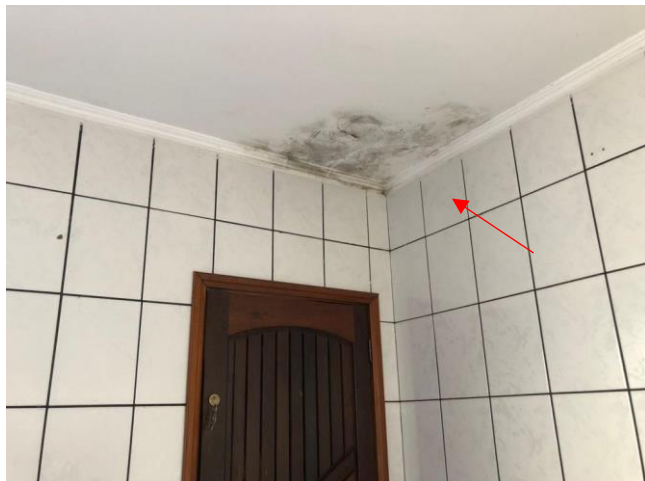
Na residência foi constatado a presença de bolor nos tetos de diferentes ambientes, como na Figuras 17 e 18, ocasionados provavelmente pelas infiltrações anteriores decorrentes do destelhamento, fissuras e infiltrações presentes no teto e nas paredes.

Figura 17 - Mofo teto cozinha

Como resolução de problema, é sugerido a realocação do telhado, como foi sugerido acima, e uma inspeção no encanamento e calhas e com isso fazer reparos necessários. Ainda, é preciso fazer uma limpeza para retirada do mofo, melhorar a ventilação dos ambientes afetados. Ainda, é fundamental que seja aplicado um impermeabilizante, massa corrida e refeita a pintura do local.

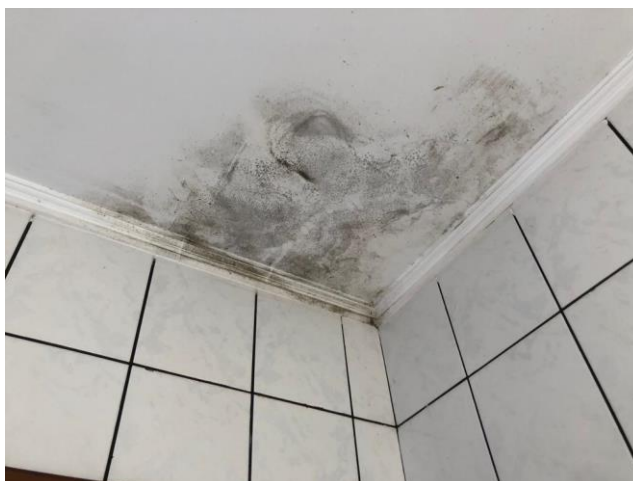
Figura 18 - Mofo cozinha

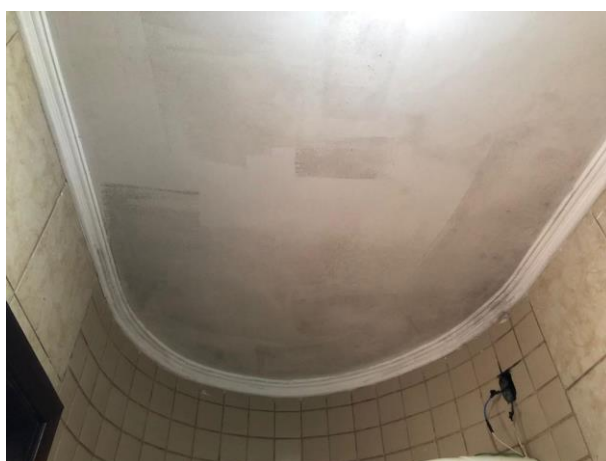
Figura 19 - Mofo teto banheiro

O mesmo pode ser usado como solução para a situação presente na Figura 19.

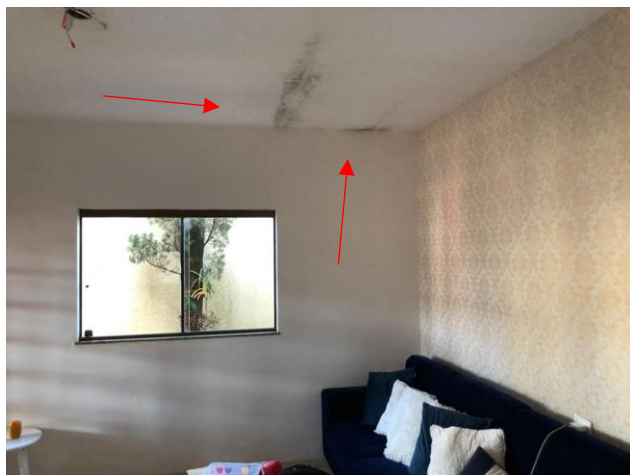
Da mesma maneira, é possível ver a grande quantidade de mofo e bolor presente na casa, como demonstra as Figuras 20 e 21, com imagens bastante clara do problema atual.

Figura 20 – Mofo e bolor na sala

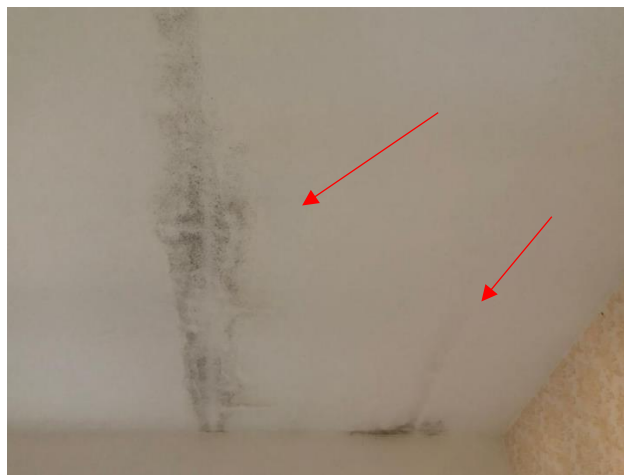
Figura 21 – Detalhe do Mofo e bolor no teto sala
