AVALIAÇÃO PATOLÓGICA DE UMA EDIFICAÇÃO EM CONCRETO ARMADO NA CIDADE DE DOURADOS – MS

ROCHA, Ítalo Dobbins ¹; MELLO, André Felipe Aparecido de ²

¹ Graduando em Engenharia Civil – Universidade Federal da Grande Dourados

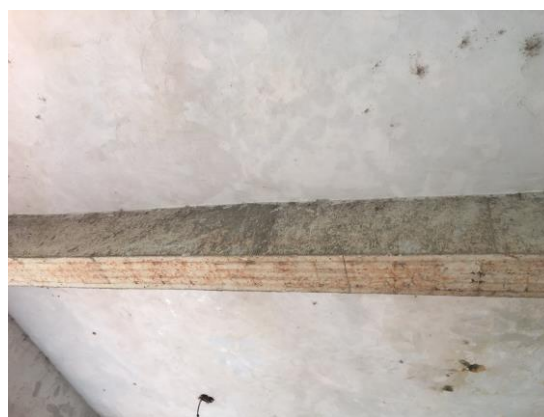
Foram encontradas marcas de degradação das armaduras em várias vigas (figura 5), provavelmente por conta de cobrimentos insuficientes e/ou fissuração excessiva. Isso ocasiona o contato direto do aço com o ambiente externo, em consequência de erros de execução ou de projeto. Outra possibilidade é a presença de agregados contaminados com sulfatos, propiciando a formação de fissuras e manchas (marcas marrons encontradas na viga da figura 5) na superfície, fatores que proporcionam a corrosão das armaduras (CAPRARO et al., 2017).

Figura 5. Viga com fissuras e marcas de corrosão.

A fim de impedir o desuso e o embargo da obra, a possível solução para a deterioração precoce das armaduras do edifício seria realizar um reforço estrutural em cada peça que manifesta esse tipo de problema, adicionando-se barras de aço e aumentando sua seção transversal de concreto, atentando-se a um serviço de qualidade e com a devida fiscalização.

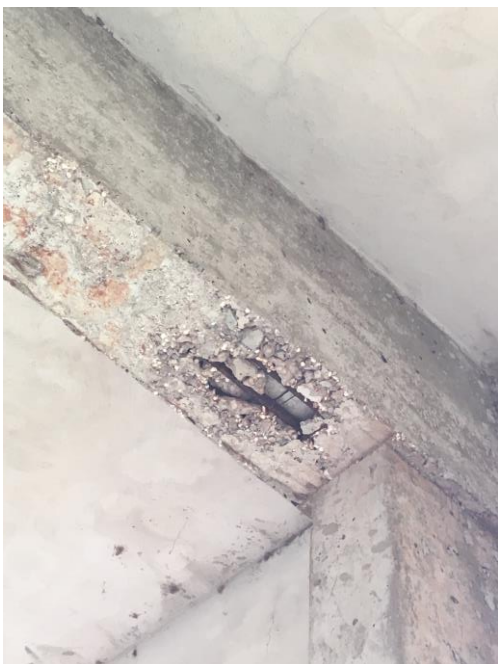
Além disso, um número significativo de peças estruturais estava com armadura exposta (figura 6), possivelmente por conta de falhas na concretagem, formas inadequadas e irregularidade ou ausência de espaçadores. Isso facilita a penetração de agentes agressivos às barras de aço.

Figura 6. Viga com suas armaduras expostas.

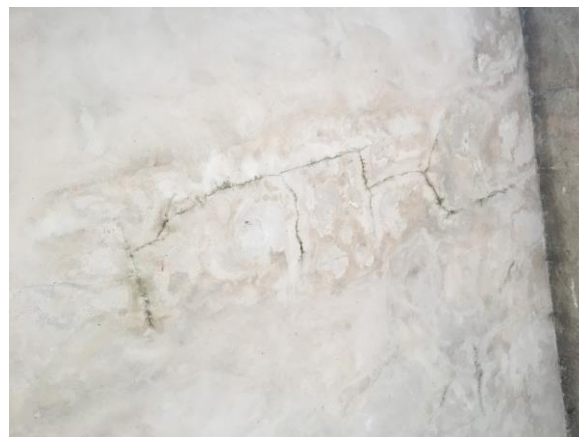
De acordo com as NBRs 9575 e 15575, que diferenciam fissuras, trincas e rachaduras, algumas das lajes apresentavam trincas (figura 7), possivelmente por conta de desforma irregular e processo de cura ineficaz, ou seja, o concreto aplicado nesses locais pode não ter sido irrigado constantemente durante o processo de cura, o que resulta em retrações excessivas do material e, conseqüentemente, aparição de aberturas.

Figura 7. Trincas aparentes em uma das lajes.

Para o fato das trincas na laje, deve-se realizar um estudo para determinar se a estabilidade da mesma foi comprometida. Caso tenha afetado, deverá ser feito um reforço na peça, adicionando uma malha de aço na superfície e concreto de boa qualidade. Caso contrário, poderão ser cobertas as trincas com argamassa ou resina Epóxi, porém, atentando-se para posteriores aberturas ou flechas excessivas.

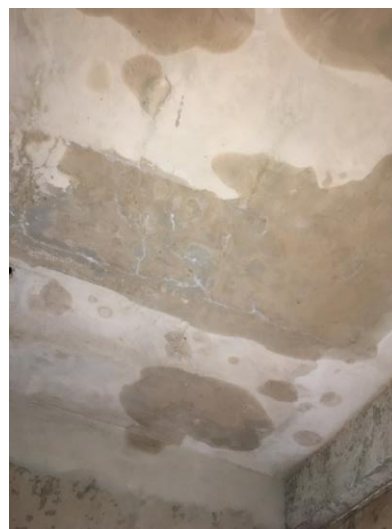
Posteriormente, constatou-se a presença de infiltrações em lajes (como mostra a figura 8), decorrentes de impermeabilização precária e/ou falta de mecanismos de drenagem nas áreas da cobertura.

Figura 8. Laje de cobertura com infiltração.

Já na situação das infiltrações nas lajes, deverá ser feita uma secagem das superfícies molhadas e, em seguida, realizar a devida impermeabilização, garantindo que não ocorra novamente a percolação de água. Além disso, garantir que os mecanismos de drenagem da cobertura estejam funcionando de maneira eficaz, evitando o empoçamento da água da chuva.

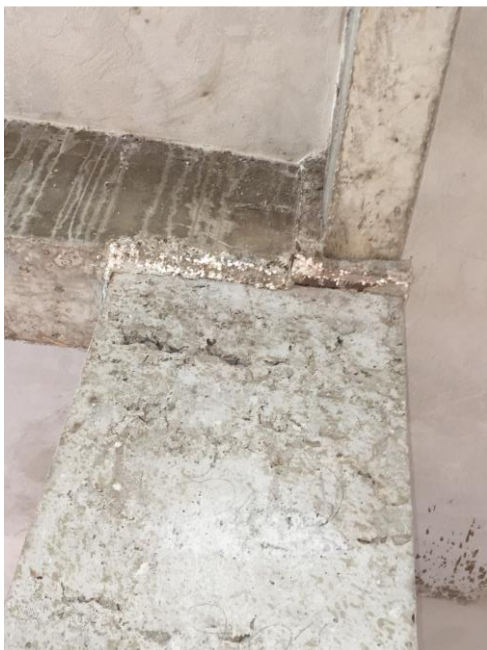
Em seguida, verificou-se que, em algumas peças, foi adicionado EPS (Poliestireno Expandido) junto ao concreto (figura 9), objetivando maior volume. Isso é um fato alarmante, visto que o material

Avaliação patológica de uma edificação em concreto armado adicionado não tem função estrutural alguma, ou seja, é extremamente prejudicial à estabilidade do edifício. Tal problema pode ter ocorrido por falta de fiscalização na execução ou negligência da construtora responsável.

Figura 9. Encontro de pilar e viga com EPS na composição do concreto.

Em relação ao uso de EPS na composição do concreto, dever-se-á analisar a resistência do material, seja pela verificação da resistência à compressão dos corpos de prova referentes ao concreto aplicado ou por ensaios destrutivos ou não-destrutivos, nos locais que apresentam tal problema, a fim de avaliar a necessidade de realizar ou não um reforço estrutural.

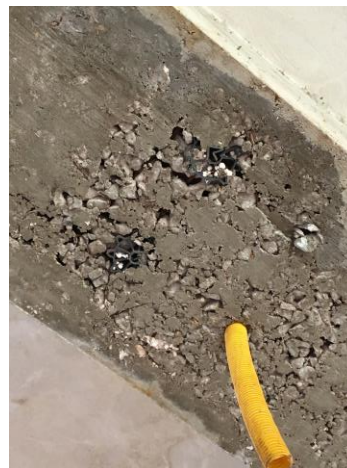
Foram encontrados ninhos de concretagem na grande maioria das vigas (figura 10), pilares (figura 11) e lajes do edifício, fato decorrente de ao menos um desses fatores: mão de obra ineficaz e desqualificada; má vibração; falta de fiscalização; concreto com trabalhabilidade inadequada.

Figura 10. Viga com ninho de concretagem e tubulação passando por dentro.

Visando a correção dos problemas de segregação do concreto, uma solução coerente seria o destacamento do concreto nas superfícies que contêm os ninhos de concretagem. Posteriormente, preencher os vazios com concreto de boa trabalhabilidade, atentando-se a uma adequada vibração, ou utilizar o concreto auto adensável, visto que este não necessita de processo de vibração, pois tem propriedades únicas que conferem uma alta fluidez na hora da aplicação. Por fim, atentar-se para a realização de um processo de desforma eficaz.

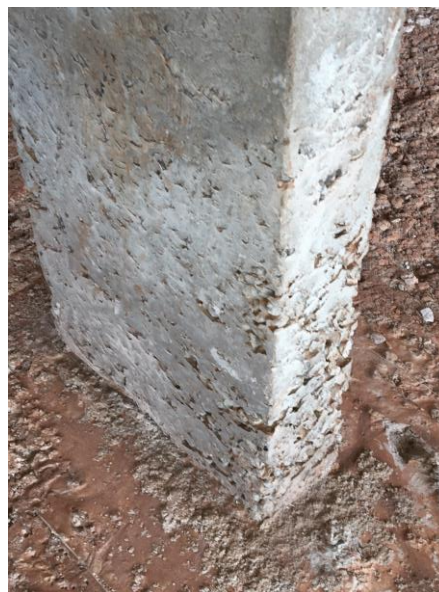
Figura 11. Concreto segregado na base de um pilar.
