**ESTUDO DE CASO: MANIFESTAÇÕES PATOLÓGICAS NO TEATRO
MUNICIPAL DE DOURADOS**

Trabalho de Conclusão de Curso, em formato de Artigo Científico, apresentado como requisito parcial para obtenção do grau de Engenheiro Civil no Curso de Engenharia Civil da Universidade Federal da Grande Dourados (UFGD).

O objeto do presente trabalho, o Teatro Municipal de Dourados, localiza-se na Avenida Presidente Vargas, s/n Parque dos Ipês, Dourados - MS.

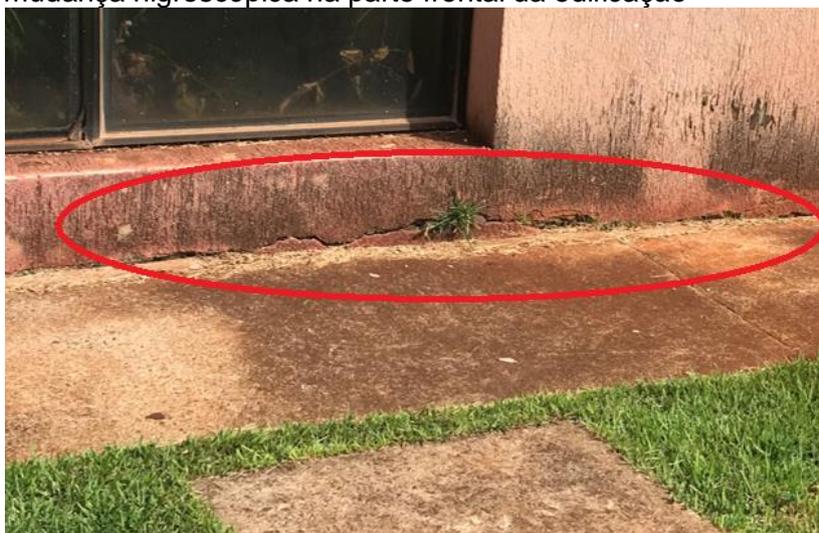
Desse modo, observam-se nas Figuras 3 e 4 trincas horizontais em base de alvenaria decorrentes de movimentação higroscópica devido ao acúmulo de água na calçada. Já na Figura 5 a movimentação ocorreu devido à ascensão de umidade do solo por capilaridade. Nota-se também os ataques biológicos nas Figuras 3, 4 e 5; devido a presença de bolores e crescimento de plantas, os quais são indicativos da presença de umidade no local.

Figura 3 – Trinca horizontal em base de alvenaria causada pela mudança higroscópica na parte frontal da edificação

Conduta recomendada: Realizar a impermeabilização do alicerce e das primeiras fiadas da alvenaria com argamassa polimérica, além da realização de uma pequena inclinação da calçada, a qual servirá de caimento, impedindo a formação de poças de água.

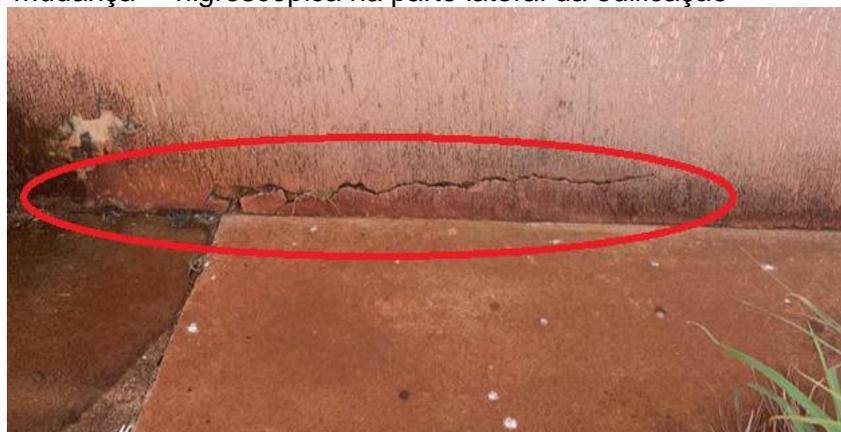
Figura 4 – Trinca horizontal em base de alvenaria causada pela mudança higroscópica na parte lateral da edificação

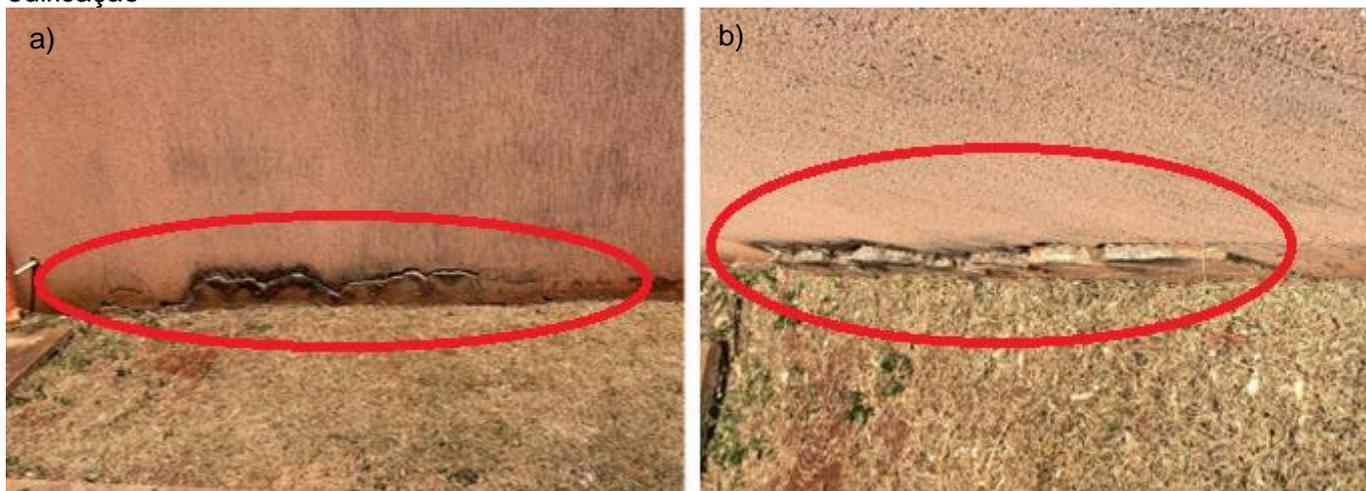
Figura 5 - Trinca em base de alvenaria causada pela umidade do solo na parte lateral da edificação

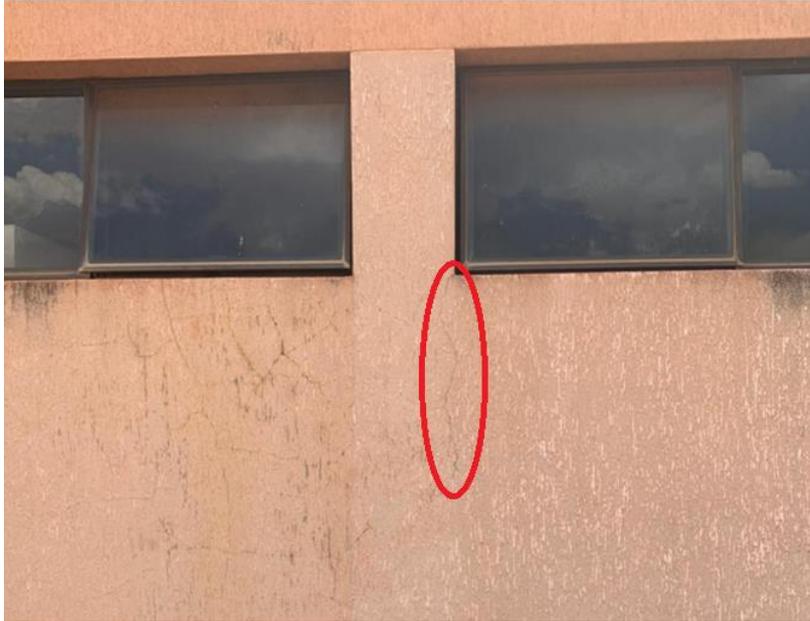
Conforme pode ser observado na Figura 6, entre as janelas encontra-se um pilar, constituído de concreto armado, material com coeficiente de dilatação térmica distinto dos blocos de alvenaria. Assim, com a diária incidência solar nos elementos, houve uma movimentação desigual, ocasionando no início de destacamento entre elemento estrutural e alvenaria.

Figura 6 – Fissura causada pelo destacamento entre alvenaria e elemento estrutural

Conduta recomendada: Fazer a abertura de um sulco na fissura, realizar sua limpeza e preencher o local com selante flexível.

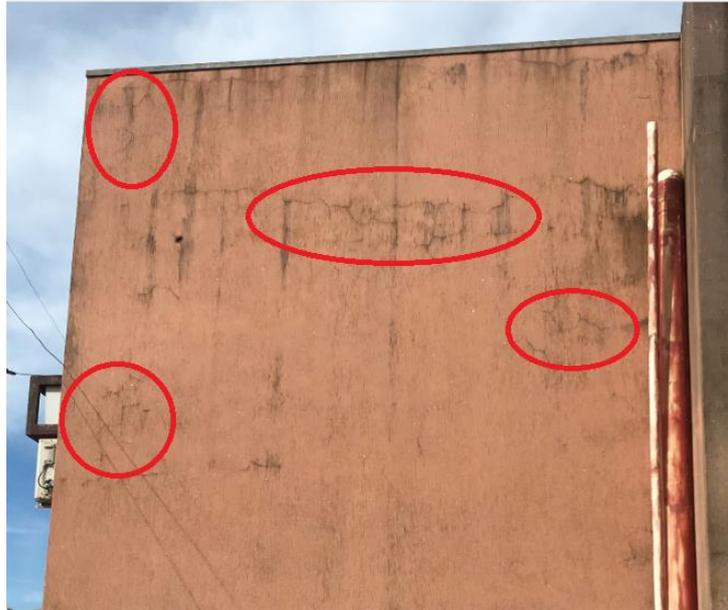
Dessa maneira, observou-se na edificação, conforme pode ser analisado nas Figuras 7 e 8, a formação de fissuras mapeadas nas paredes externas do prédio, características da retração das argamassas de revestimento, a qual provavelmente foi ocasionada devido ao uso de traço incorreto, insolação e aplicação de camada espessa, cuja espessura não deve ser superior a 2 centímetros, segundo orienta Marcelli (2007).

Figura 7: Fissuras por retração de argamassa na parte frontal da edificação

Conduta recomendada: Como as fissuras não atingiram grandes proporções, apresentando apenas aberturas reduzidas, basta fazer apenas uma renovação da pintura.

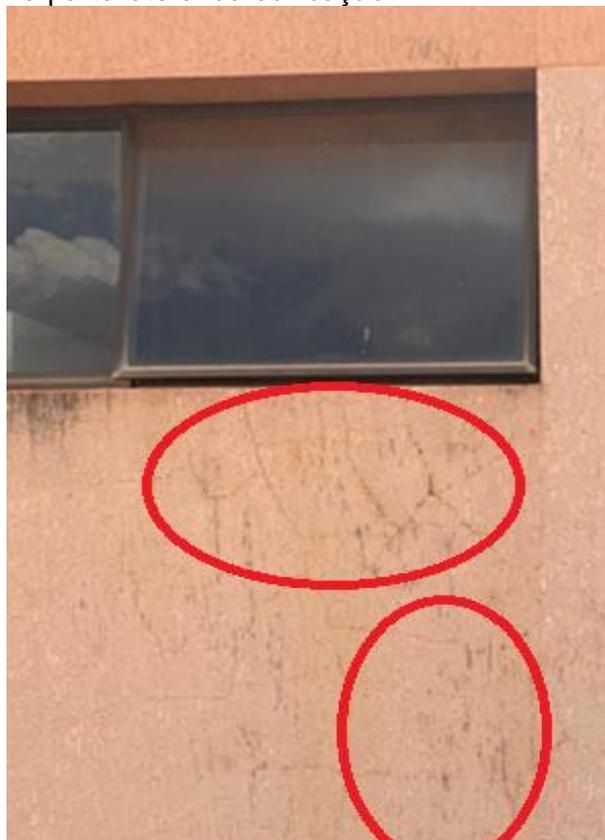
Figura 8: Fissuras por retração de argamassa na parte lateral da edificação

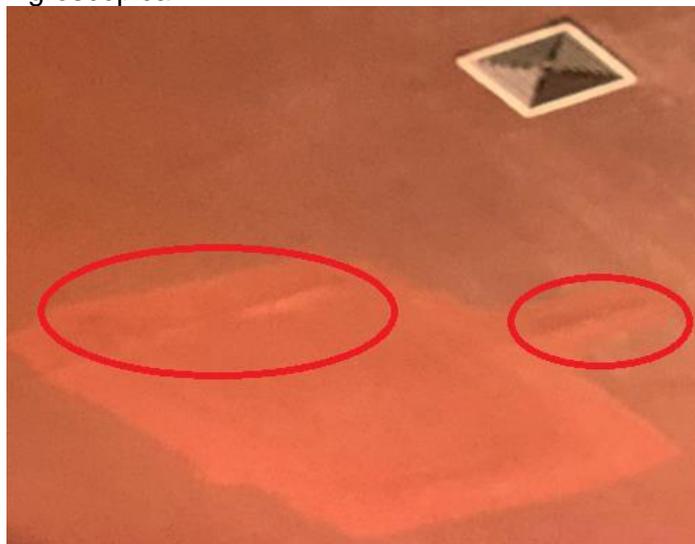
Como local não apresenta janelas para ventilação, além da constatação de diversas infiltrações presentes na edificação, verificou-se um alto teor de umidade no local, ocasionando em movimentações higroscópicas do gesso como indicado na Figura 9, além da ruptura deste material nos pontos em que a infiltração era mais acentuada, como observa-se na Figura 10.

Figura 9 – Fissura em forro de gesso devido a movimentação higroscópica

Conduta recomendada: Deve ser realizada a correção da infiltração que ocorre no forro de gesso, por meio de manutenção das calhas e condutores, averiguando se estes encontram-se deteriorados ou entupidos, assim como a verificação de sua capacidade de vazão, se esta for insuficiente, realizar novo dimensionamento.

Por se tratar de um ambiente com área relativamente elevada faz-se necessária a colocação de juntas de movimentação intermediárias com espaçamento de 5 metros, evitando-se dessa forma o reaparecimento de fissuras e possíveis colapsos do elemento.

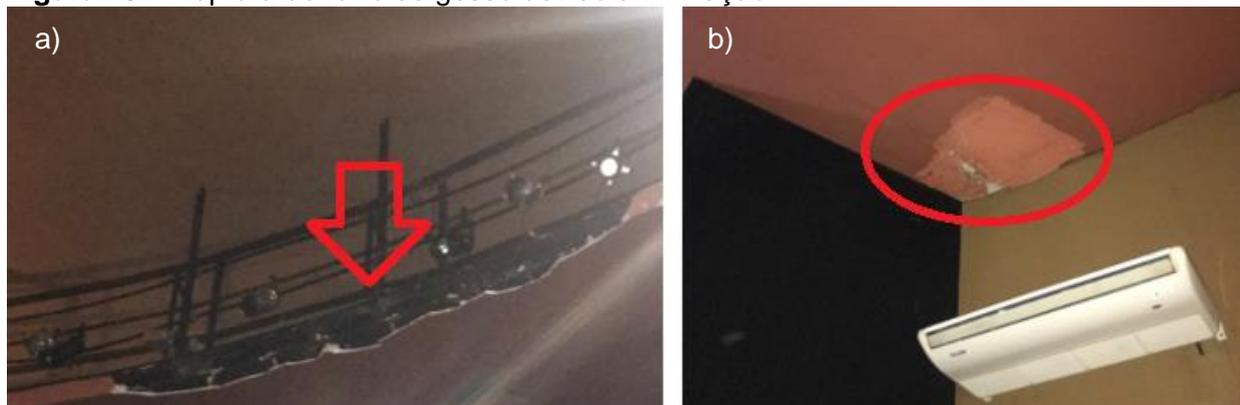
Figura 10 – Ruptura de forro de gesso devido a infiltração

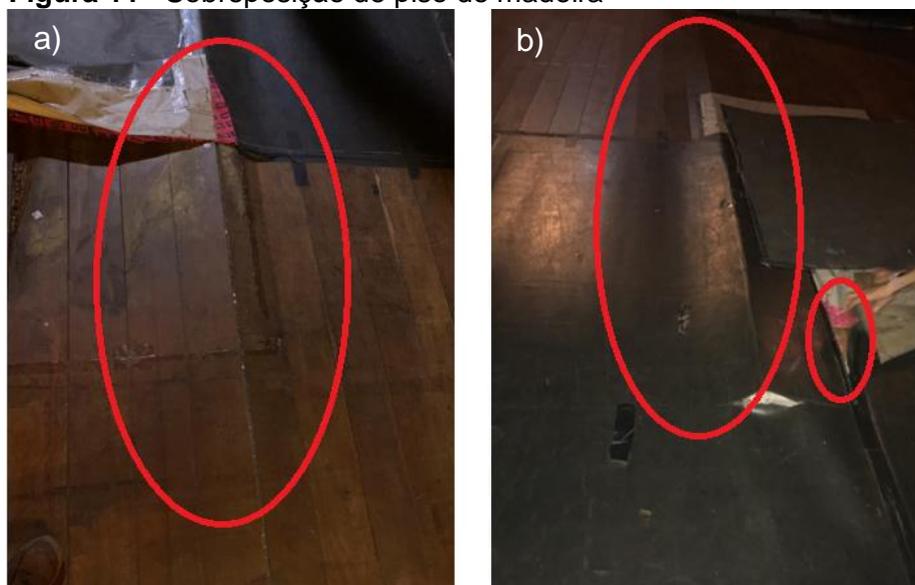
Dessa maneira, devido ao alto teor de umidade do ambiente, ocasionado graças à infiltrações e ascensão por capilaridade, houve uma expansão do piso de madeira, como mostra a Figura 11, o qual sofreu o descolamento e a sobreposição, visto que em toda a extensão do ambiente analisado não há presença de juntas de movimentação. Além disso, pode-se observar o empenamento de algumas peças componentes do piso.

Figura 11– Sobreposição de piso de madeira

Conduta recomendada: Corrigir os pontos de infiltração, a fim de evitar acúmulo de umidade. Realizar a troca das peças de madeira danificadas, assim como a criação de juntas de movimentação a cada 4 metros de piso e tratamento da madeira impermeabilizando-a e protegendo-a contra os agentes deterioradores, fungos e insetos.

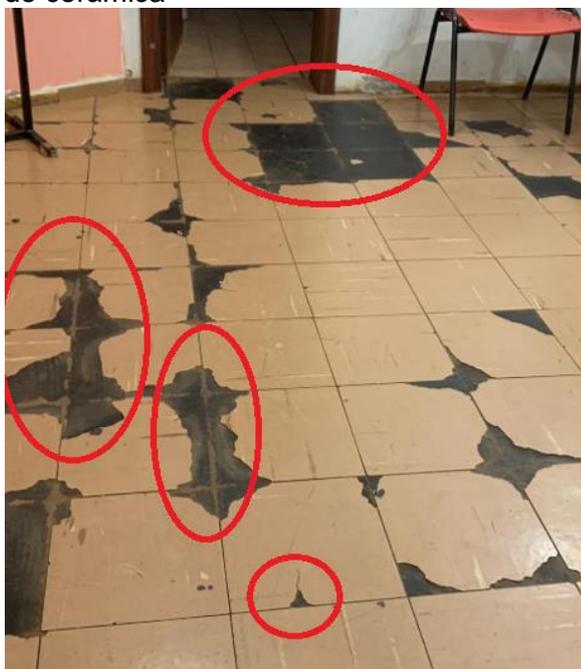
Como observado no local, a edificação apresenta umidade elevada o que pode ter causado a dilatação da placa cerâmica, na qual houve a ocorrência de fissuras e destacamento conforme nota-se na Figura 12.

Figura 12 – Fissuras e descolamento de piso de cerâmica

Conduta recomendada: Realizar a troca de todo o piso e no assentamento das novas peças de cerâmica utilizar um traço de argamassa menos rígido. Mesmo que a ABNT NBR 13753:1996, de revestimento de pisos com placas cerâmicas não especifique valores de folga, pode-se seguir a recomendação da ABNT NBR 13755:2017 de revestimentos cerâmicos de fachadas e respeitar uma folga entorno de 5 mm entre as peças, dessa

maneira mesmo ocorrendo dilatação devido à umidade os elementos terão possibilidade de movimentação.

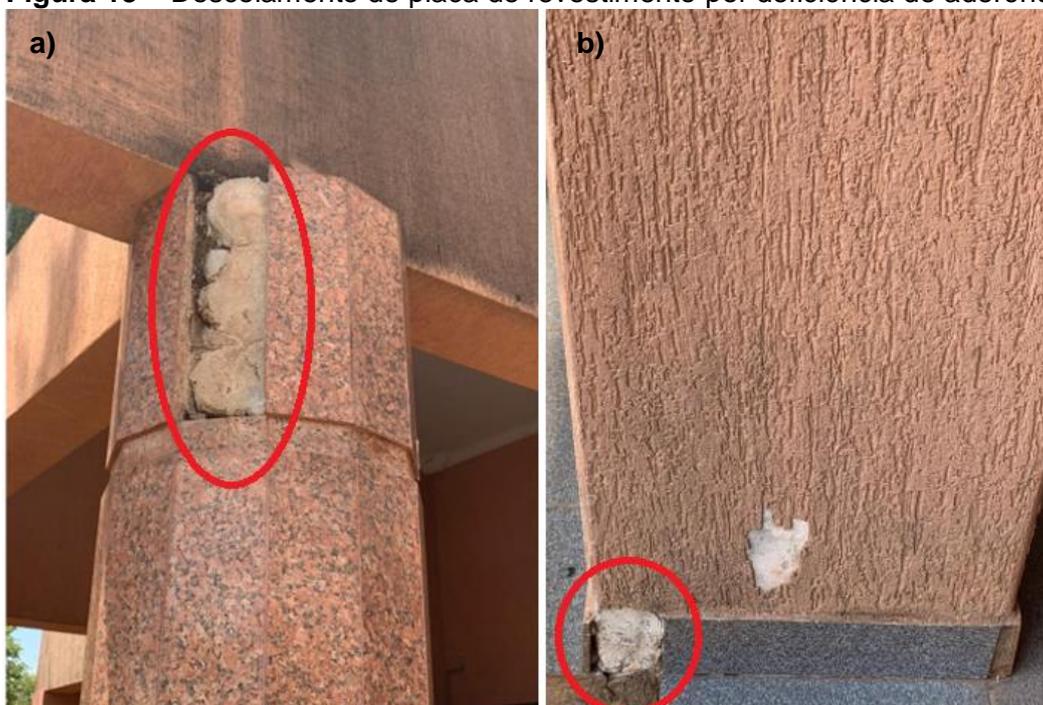
Com o descolamento do revestimento pôde-se constatar a insuficiência de argamassa, além da inexistência das ranhuras provocadas pela desempenadeira de aço denteada na argamassa de assentamento, como indicado na Figura 13. Sendo essa, juntamente com o acúmulo de umidade no local, possível de se observar devido à formação de fungos, as causas prováveis para o descolamento da placa de revestimento.

Figura 13 – Descolamento de placa de revestimento por deficiência de aderência

Conduta recomendada: Impermeabilização da superfície do elemento, de modo a evitar futuros acúmulos de umidade. Limpeza do local e correta aplicação da argamassa colante, atentando-se para o traço empregado, tempo de pega do material e utilização da desempenadeira denteada, a fim de melhorar a aderência da superfície de contato dos elementos no momento de assentamento do revestimento.

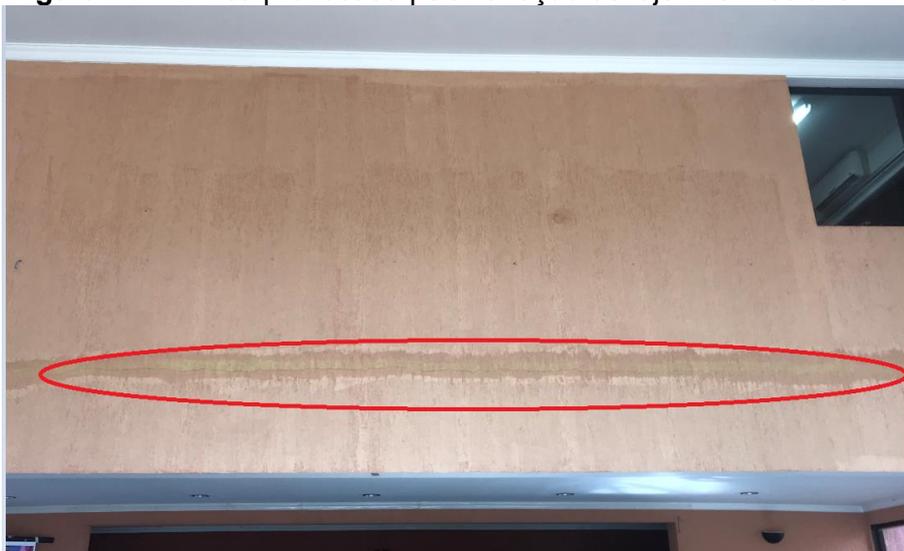
Desse modo, ao ocorrer a retração do concreto da laje intermediária, juntamente com a sua deflexão ocasionou-se o surgimento de uma força de tração na vinculação desta com a parede solidária à laje, acarretando-se assim em uma trinca horizontal, a qual pode ser observada na Figura 14.

Figura 14 – Trinca provocada pela retração de laje intermediária

Conduta recomendada: Realização de grampeamento, em cuja execução sugerida por Souza e Ripper (2009), primeiramente deve ser feito o descarregamento da estrutura. Em seguida executam-se os berços na superfície do concreto, para assentamento das barras de costura e a furação do concreto para amarração das extremidades dos grampos,

devendo-se preencher os buracos devidamente com adesivo apropriado. Com isso realiza-se a colocação dos grampos e a complementação dos berços executados com o mesmo adesivo utilizado para a selagem. A Figura 15 ilustra o reparo de uma fissura realizada com grampeamento.

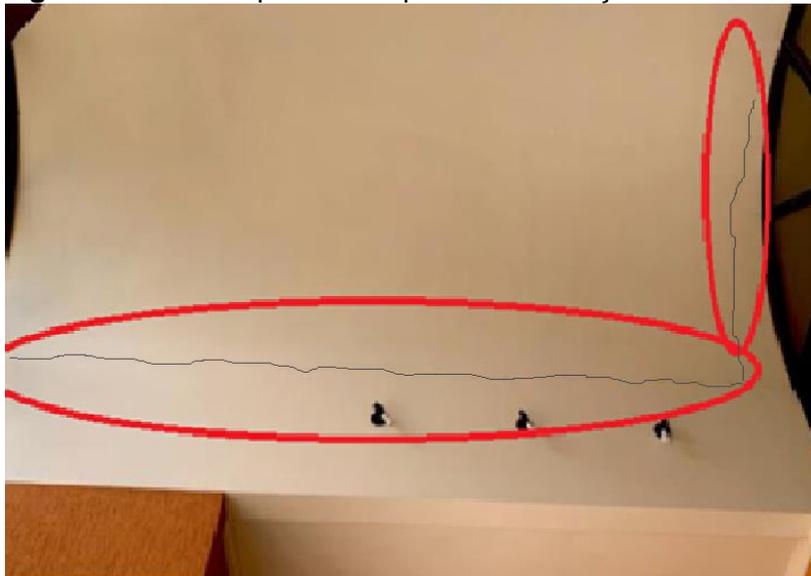
Assim, nota-se a ocorrência de movimentações diferenciais dos elementos de concreto e do forro de gesso, devido à desigual incidência solar e distintos coeficientes de dilatação térmico, ocasionando dessa maneira o surgimento das fissuras por movimentação térmica apresentadas nas Figuras 16 e 17, em que devido a dificuldade da visualização destas nas imagens foi realizado um destaque nas fissuras, facilitando a sua identificação.

Figura 16 – Trinca provocada por movimentação térmica desigual

Conduta recomendada: Tratar a fissura com selantes elásticos, capazes de proteger a peça além de acompanhar as movimentações desta.

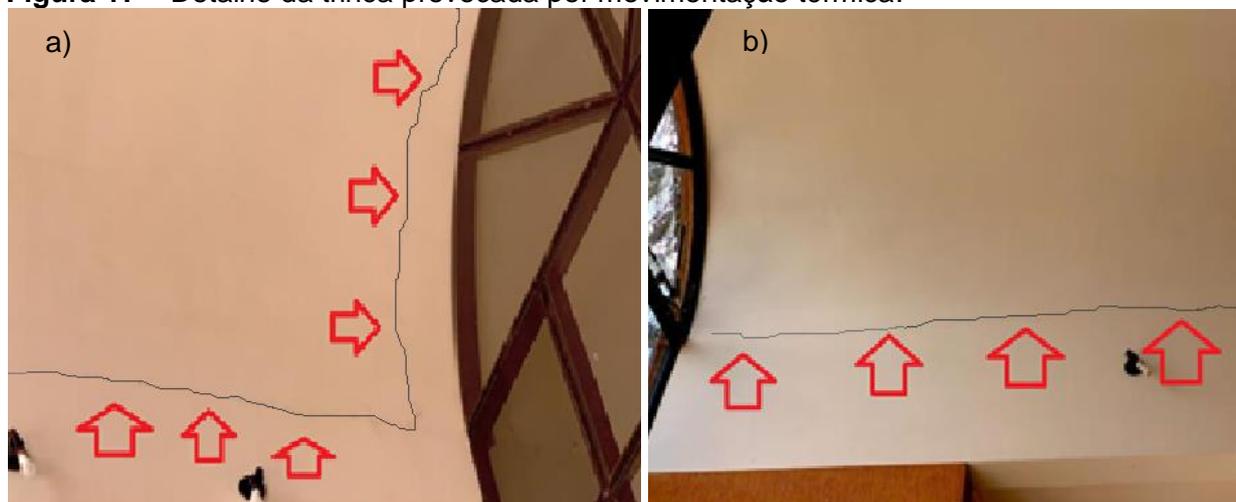
Figura 17 – Detalhe da trinca provocada por movimentação térmica.
