**ESTUDO DE CASO: MANIFESTAÇÕES PATOLÓGICAS NA EDIFICAÇÃO DA
ESTAÇÃO RODOVIÁRIA MUNICIPAL DE DOURADOS - MS**

Trabalho de Conclusão de Curso, em formato de Artigo Científico, apresentado como requisito parcial para obtenção do grau de Engenheiro Civil no Curso de Engenharia Civil da Universidade Federal da Grande Dourados (UFGD).

A edificação analisada no presente trabalho foi o prédio da Estação Rodoviária Municipal de Dourados – Renato Lemes Soares, localizada na Av. Marcelino Pires - Vila Maxwell.

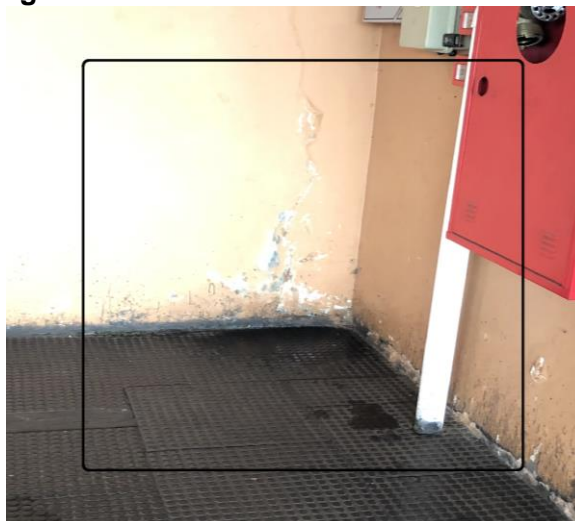
Figura 3 - Manchas e bolores na área interna

Causa: O crescimento de bolor está diretamente ligado, à existência de umidade. É comum o emboloramento em paredes umedecidas por infiltração de água ou vazamento de tubulações.

Soluções: Segundo Alucci, Flauzino e Milano (1988) medidas devem ser tomadas na fase de projeto como forma de prevenir que o bolor aconteça nas edificações. Tais medidas visam garantir uma ventilação, iluminação e insolação adequada aos ambientes, assim como também evitar riscos de infiltração de água através de paredes, próximo de pisos e/ou tetos, é de grande importância também adotar o uso de impermeabilizantes. Caso não seja possível prevenir, e a patologia ocorra, a limpeza da superfície é necessária, com a utilização de fungicidas podendo até ocorrer a troca de materiais, que estavam contaminados por outros que resistam a ação de crescimento do bolor.

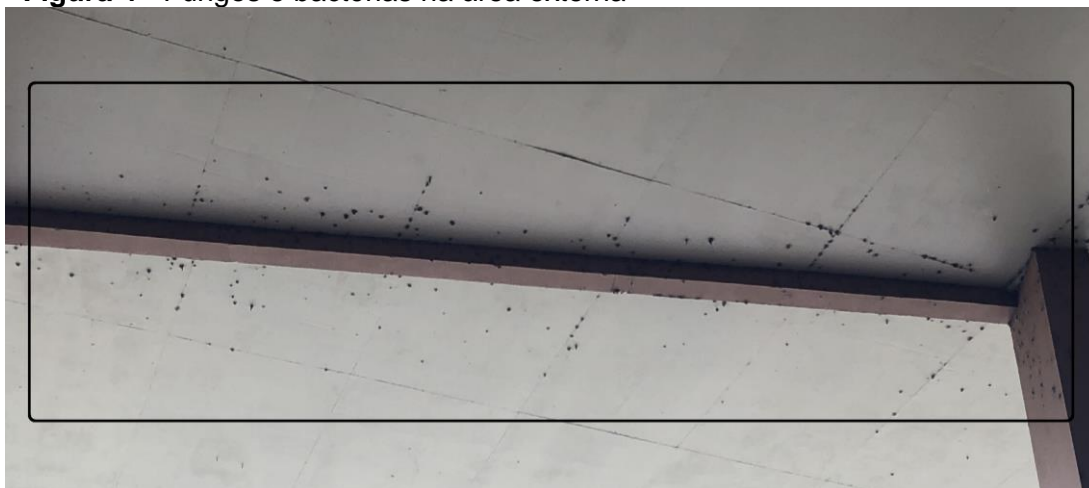
Figura 4 - Fungos e bactérias na área externa

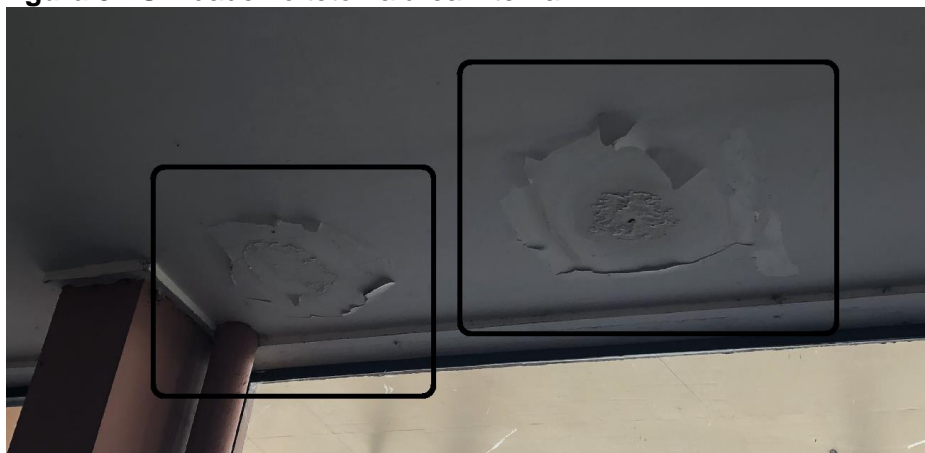
4.2 Dano: Problemas na pintura resultando em bolhas, manchas e tinta descascada, conforme é apresentado na Figura 5.

Figura 5 - Umidade no teto na área interna

Causa: Uma possível causa seria que essa umidade foi proveniente de vazamentos de instalações hidráulicas ou infiltrações.

Solução: Verificar a possibilidade de vazamentos, caso tenha, concerta-los, reparar a cobertura de gesso, além de ser indispensável a aplicação de impermeabilizantes nessas regiões.

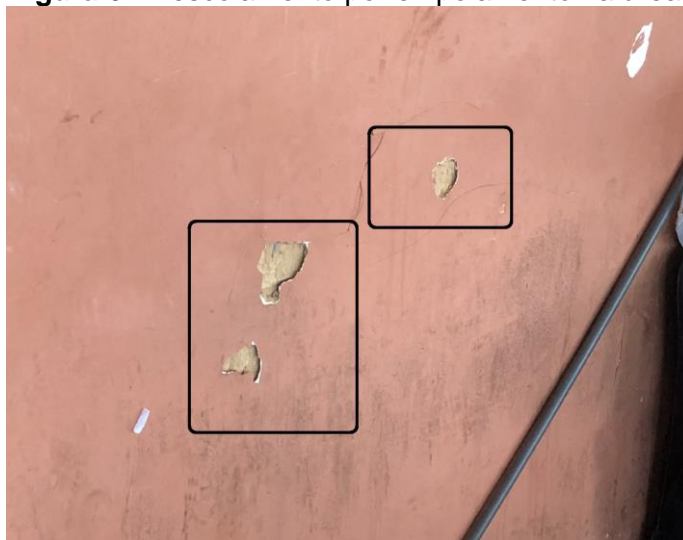
Figura 6 - Descolamento por empolamento na área interna

Causa: Segundo De Freitas, França e França (2009) descolamento por empolamento constitui-se do descolamento da superfície do reboco ao emboço, formando bolhas cujos diâmetros aumentam progressivamente, além disso, o reboco também pode apresentar som cavo sob percussão. De acordo com Gaspar, Flores, De Brito (2007) a ocorrência de um som cavo é proveniente da falta de aderência entre as superfícies, fazendo com que uma se desagregue da outra, tornando-se oco por dentro. Por fim, o descolamento por empolamento tem como suas prováveis causas a hidratação tardia do óxido de magnésio da cal.

Solução: Renovação da camada de reboco e melhorar a qualidade dos materiais.

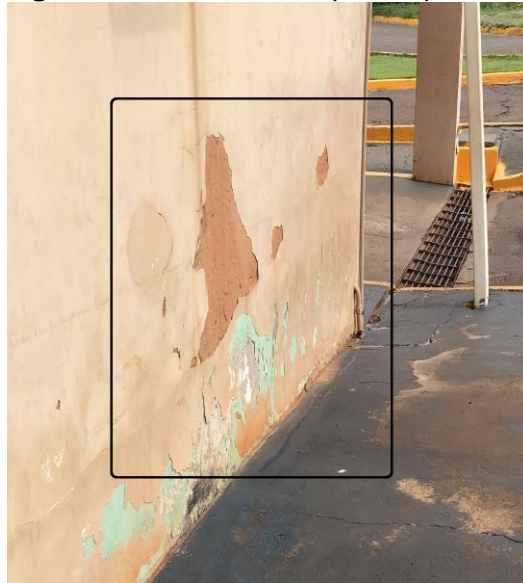
Figura 7- Descolamento por empolamento na área externa

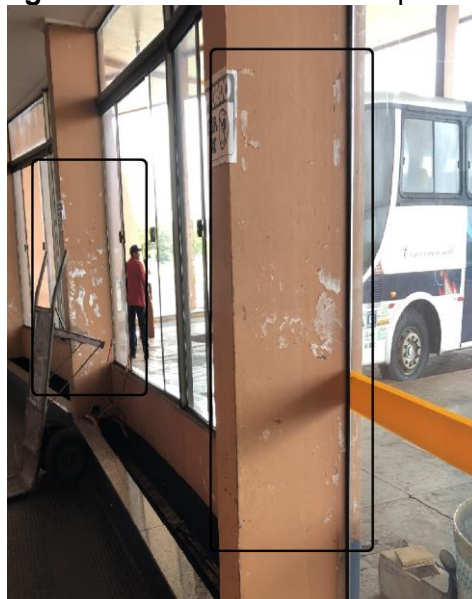
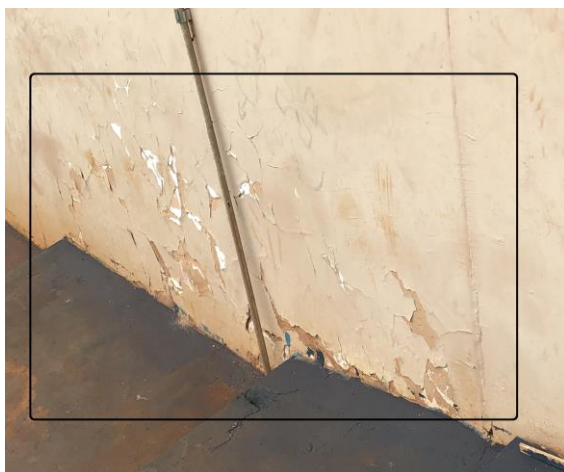
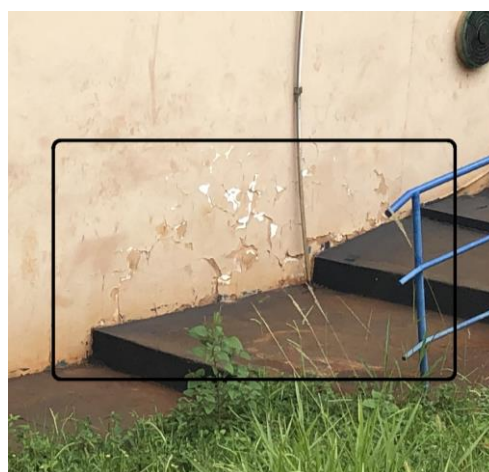
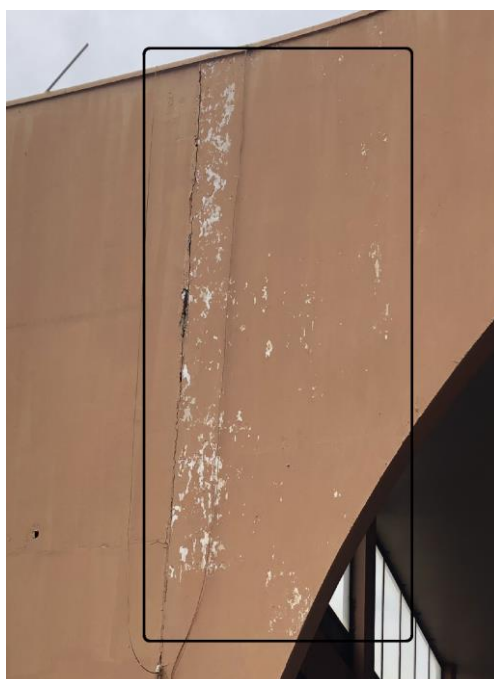
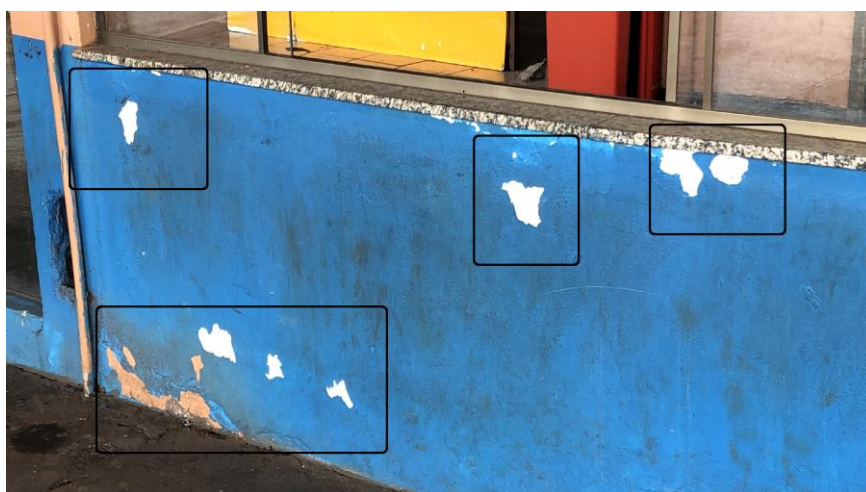
Figura 8 - Descolamento com pulverulência.

Causa: Segundo Magalhaes (2008) o descolamento com pulverulência ocorre quando a película de tinta se desloca arrastando o reboco que se desagrega com facilidade, revestimento monocamada se desagrega com facilidade, reboco apresenta som cavo. As causas específicas acontece quando há excesso de finos no agregado, argamassa magra, argamassa rica em cal, reboco aplicado em camada muito espessa, proporção inadequada entre aglomerante e agregado, umidade seguida de cristalização de sais, reação química entre os materiais que constituem os revestimentos e os compostos naturais ou artificiais (poluição) contidos na atmosfera, ação de raios UV que poderão provocar a destruição dos pigmentos e erosão.

Solução: Segundo Gaspar, Flores, De Brito (2007) a resolução do problema seria a renovação da camada de reboco e atentar-se ao traço da argamassa, a qualidade dos materiais e o modo de aplicação do revestimento e também observar que a perda de coesão passa geralmente pela substituição do reboco.

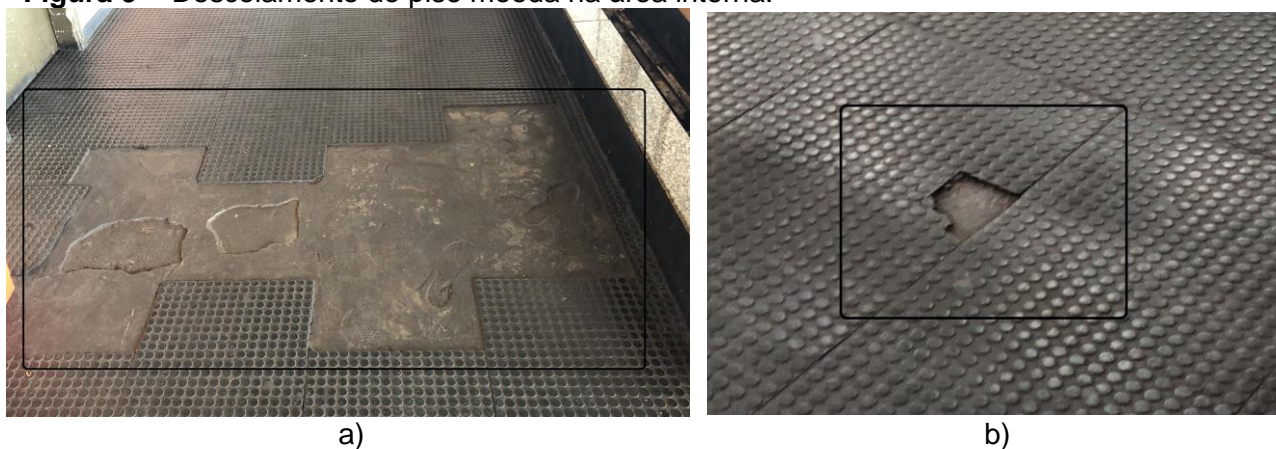
Conforme é apresentado na Figura 9 a) e b), o piso moeda em placa apresentou algumas regiões com os mesmos danificados.

Figura 9 - Descolamento do piso moeda na área interna.

Causa: O destacamento é caracterizado pela perda de aderência das placas ou pela argamassa colante. Conforme Lopes (2009) discorre, no descolamento de revestimentos de paredes ou pisos, ocorrem dois tipos de situações:

Solução: uma solução prática seria a substituição das peças que, possivelmente, estavam mal assentadas e reassentá-las com um material colante de qualidade e fazer sua distribuição de forma homogênea.

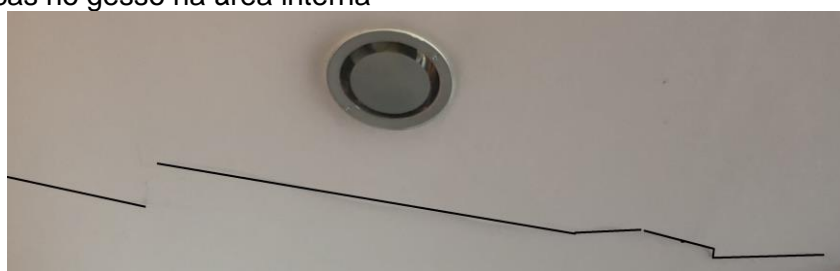
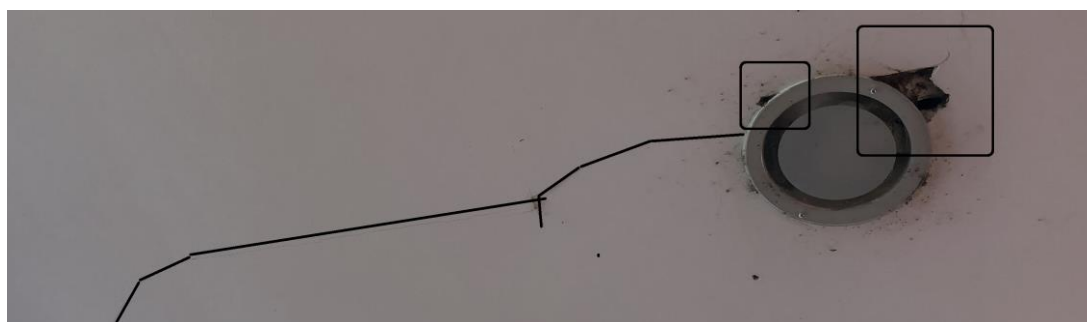
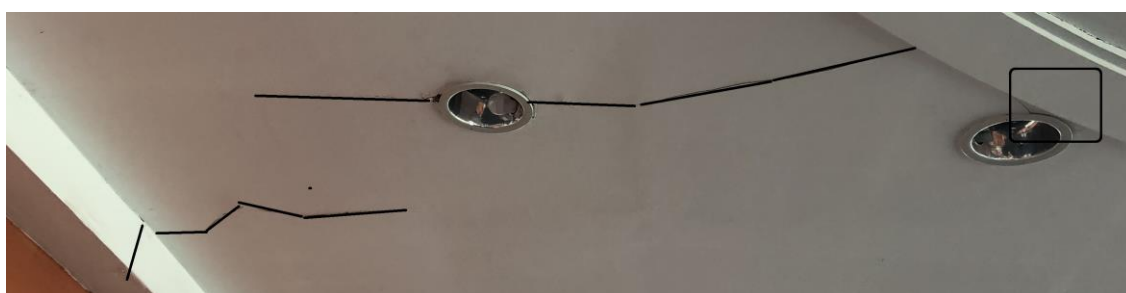
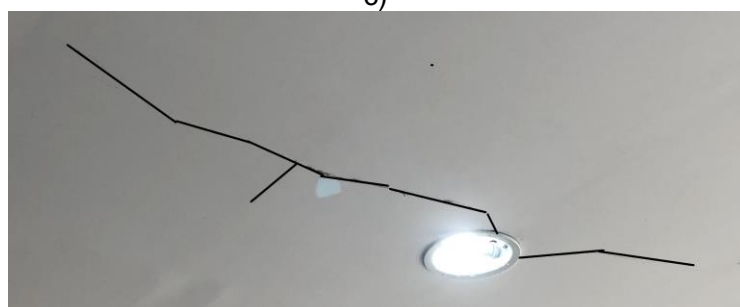
Figura 10 - Trincas no gesso na área interna

Causa: As possíveis causas seriam a dilatação térmica entre as placas de gesso com início em pontos de concentração de tensões causadas pelos furos após a instalação das luminárias, como pode ser visto, as trincas nasceram justamente ao redor das peças. A má execução no momento da instalação das mesmas, podendo ter sido o motivo do aparecimento das trincas.

Solução: Segundo Taguchi (2010) é de grande importância primeiramente verificar se no ambiente que vai ser instalado o forro de gesso apresenta grandes alterações de temperatura, sendo a melhor alternativa aplicar outro material. Caso permaneça com o gesso, a melhor opção para lidar com essas movimentações, é prever juntas de dilatação que, quando bem posicionadas, viabilizam a acomodação do gesso. Caso seja constatado que exista um problema de fato, deverá entrar em contato com uma mão de obra especializada que cuidará de não instalar o forro chumbado ou colado na parede, além de usar tabica para a dilatação. Outra solução caso seja algo mais superficial seria executar limpeza do local e aplicar uma demão de fundo preparador de paredes a base d'água. Após a limpeza, a trinca poderia ser preenchida com selante selatrinca. Após a secagem, estender uma tela de nylon ou poliéster conforme a largura da trinca e por fim, realizar o acabamento.

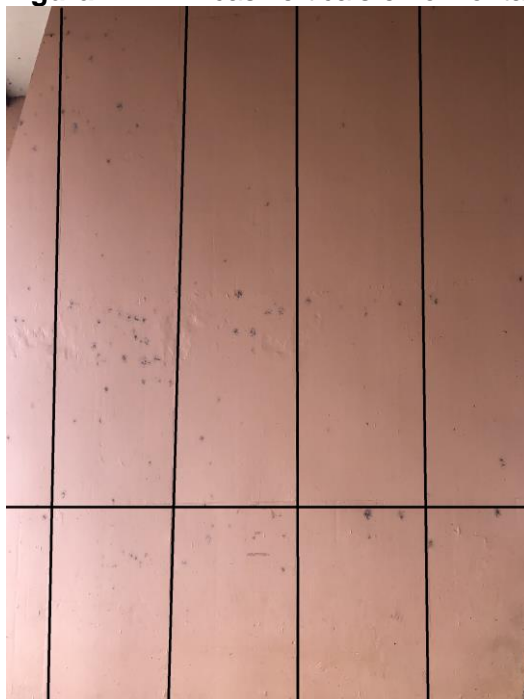
Conforme é apresentado na Figura 11, foram observadas trincas verticais e horizontais na parede na área externa.

Figura 11 - Trincas verticais e horizontais na parede

Causa: Por ser uma parede de concreto, as marcas que aparecem são as marcas das emendas das formas e com o tempo pode ter ocorrido uma movimentação térmica que fez acentuar as marcas. Segundo SOUZA (1997), os sistemas de fôrmas podem ser determinados como conjuntos de componentes que servem para moldar o concreto e sustentá-lo até que este adquira resistência suficiente, as fôrmas desempenham um importante papel quanto à obtenção de uma estrutura de concreto de qualidade; eventuais deformações excessivas ou falta de estanqueidade podem comprometer a resistência e durabilidade da estrutura, bem como ter consequências indesejáveis quanto à estética final pretendida.

Solução: Uma solução seria fazer uma argamassa magra para regularizar as marcas da parede, juntamente com um selante para poder cobrir as imperfeições da forma.
