ESTUDO DE CASO DE PATOLOGIAS EM PAVIMENTO FLEXÍVEL EM TRECHO DA RODOVIA MS-162

RESUMO – Este trabalho consiste em uma análise de patologias identificadas em pavimento flexível, de um trecho de aproximadamente 6,5 km da rodovia estadual MS-162 em Dourados/MS. A vasta extensão territorial e o protagonismo do modal no transporte de cargas e passageiros remete à importância do sistema rodoviário à economia e desenvolvimento do país. Não obstante, uma limitada fração da malha rodoviária é pavimentada, e apesar disso, cerca de metade dela é classificada como razoável, ruim ou de péssima qualidade. Assim, serão recapitulados os conceitos de pavimentação, patologias e suas prováveis causas. Identificaram-se durante o levantamento em campo defeitos como trincas, panelas e afundamentos, que tem como principais causas a falta de manutenção adequada e falhas de projeto e de execução.

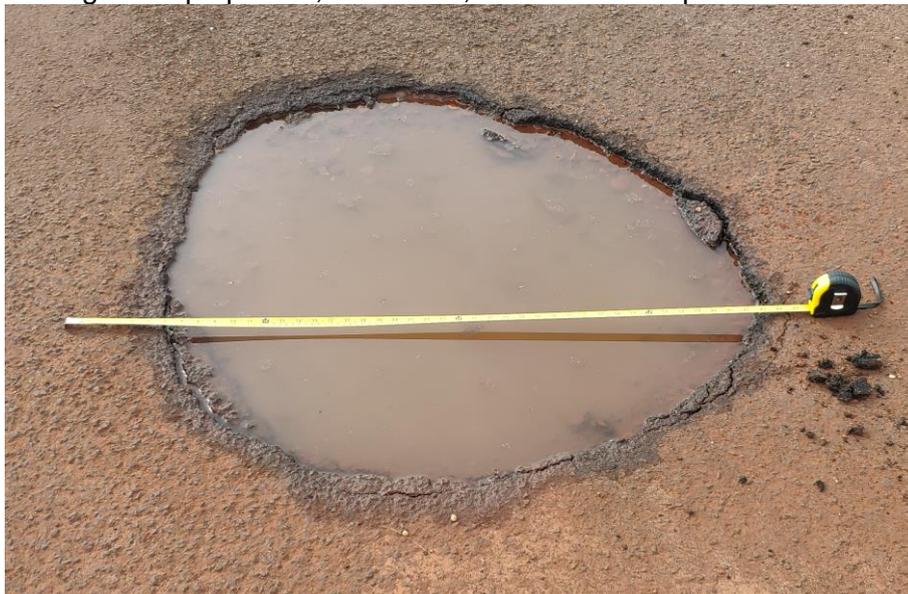
As panelas, ou buracos, como pode ser visualizado na Figura 7, foram encontradas de diversos tipos e dimensões, em grande quantidade, isoladas ou acompanhadas de outras patologias. Em consequência de ser frequente o tráfego de veículos de cargas pesadas na MS-162, como caminhões e ônibus, a provável causa deste defeito é o excesso de carga nos eixos dos veículos, visto que não há controle de peso e passageiros no percurso.

Figura 7 – Patologia de tipo panela, ou buraco, com diâmetro aproximado de 93 centímetros.

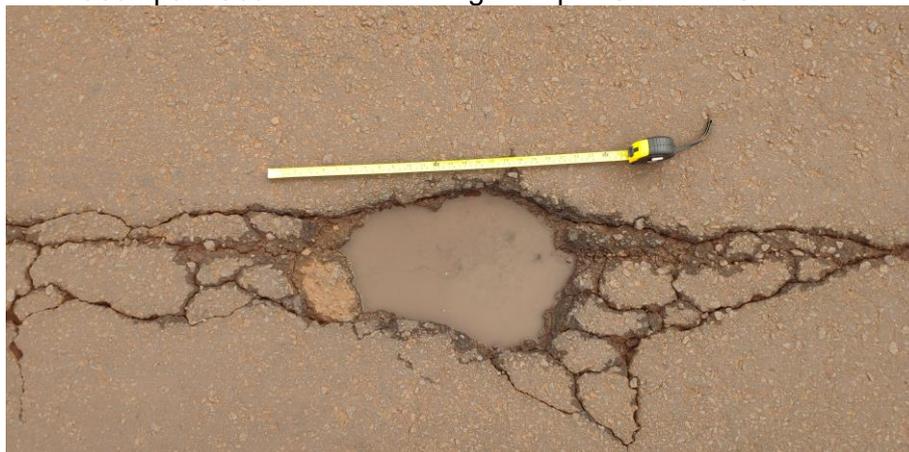
As panelas, ou buracos, podem ser oriundas da falta de manutenção da via, como é o caso da Figura 8, onde nota-se que a água das chuvas é aprisionada nas fendas das trincas tipo “Couro de Jacaré”, tornando visível o processo de desenvolvimento da patologia a uma panela.

Figura 8 – Patologias de tipo panela, ou buraco, com diâmetro aproximado de 40 centímetros acompanhada de trinca interligada tipo “Couro de Jacaré”.

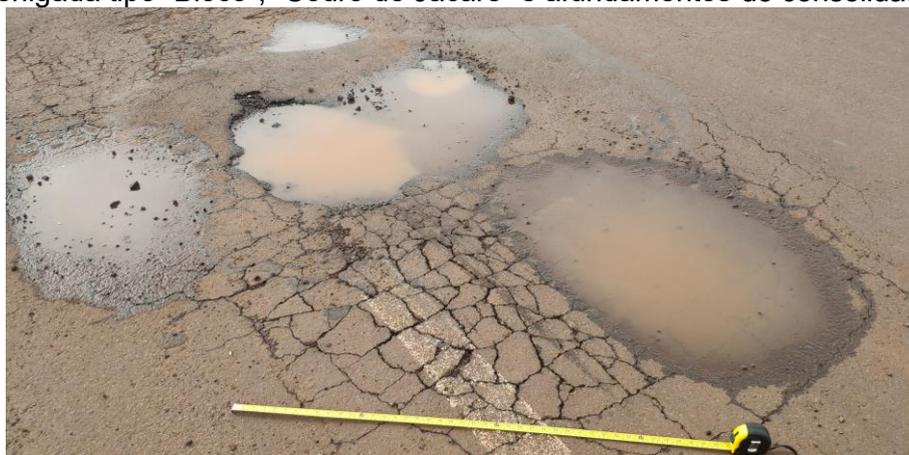
A Figura 9 exemplifica um processo de restauração insatisfatório, o que acarretou em problemas de trincas, panelas e afundamentos sobre ela. É provável que a água infiltrada na patologia anterior tenha deteriorado as camadas inferiores, visto que há afundamento de consolidação.

Figura 9 – Patologias de tipo panelas ou buracos sobre remendo, acompanhada de trinca interligada tipo “Bloco”, “Couro de Jacaré” e afundamentos de consolidação.

As intervenções nas patologias devem ser realizadas com objetivo de solucionar o defeito. Para isso, devem ser analisados seus efeitos em todas as camadas do pavimento e propor um método de restauração satisfatório. A manutenção inadequada, quando busca-

se regularizar apenas a superfície do pavimento, apenas esconde temporariamente o defeito.

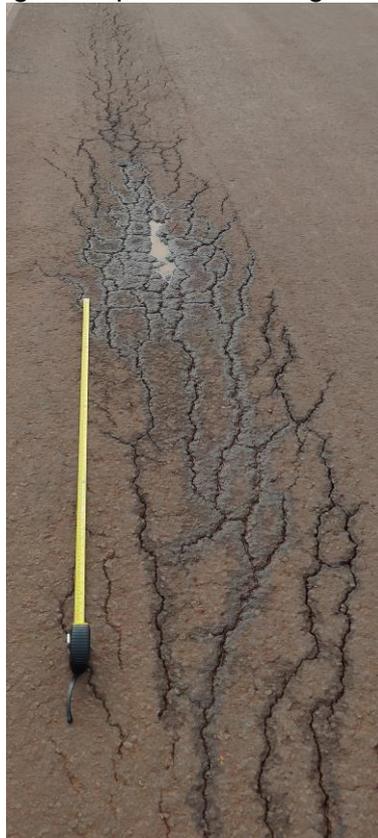
A Figura 10 exibe um caso de trinca interligada do tipo “Couro de Jacaré”, registrado com grande frequência no trecho em questão, principalmente no trilho de rodas dos veículos. A causa provável para esse tipo de defeito é o colapso do revestimento devido à repetição das ações do tráfego com cargas elevadas.

Figura 10 – Patologia de tipo trinca interligada “Couro de Jacaré”.

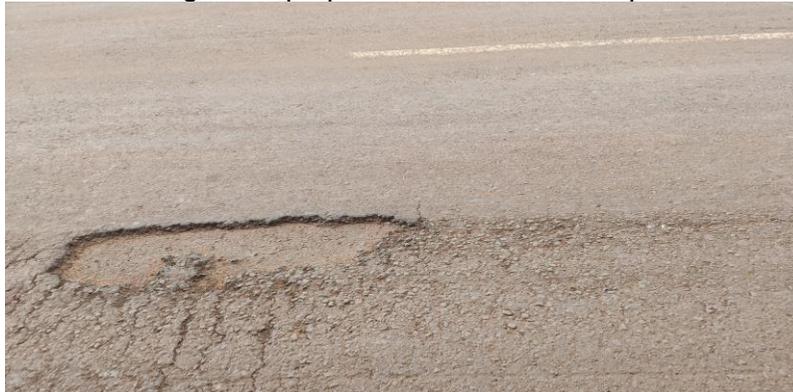
Na Figura 11 é possível visualizar o processo de desenvolvimento de panelas a partir do desgaste da superfície de rolamento, onde os agregados são arrancados pelo tráfego ou processos de intemperismo. A deficiência na ligação entre os componentes betuminosos é a possível causa desta patologia.

Figura 11 – Patologia de tipo panela desenvolvida a partir do desgaste.

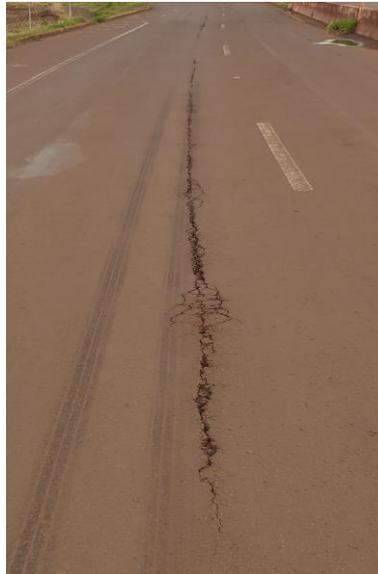
As trincas longitudinais se apresentaram muito frequentes no trecho estudado. A Figura 12 exibe uma trinca longitudinal de comprimento superior a 20 metros, causada provavelmente pela contração/dilatação do revestimento, visto que se encontra exatamente no centro do pavimento.

Figura 12 – Patologia de tipo trinca isolada longitudinal, com parte de trinca interligada tipo “Couro de Jacaré”.

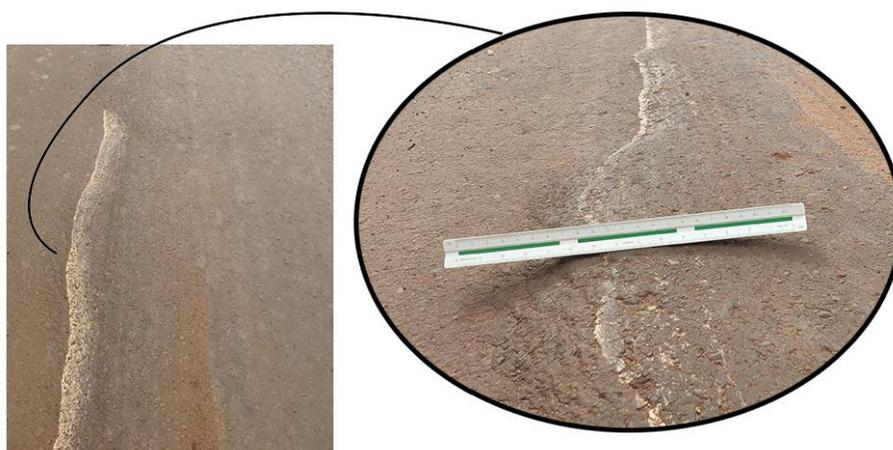
Em alguns trechos da rodovia MS-162 foram detectados afundamentos do tipo plástico com elevação lateral, como pode ser observado na Figura 13, indicando um excesso de ligante na dosagem da mistura asfáltica e repetição de cargas elevadas.

Figura 13 – Patologia de tipo afundamento plástico de trilha de roda.
