**AVALIAÇÃO DO CUMPRIMENTO DA NR-18 EM
CANTEIROS DE OBRAS SITUADOS NA CIDADE DE
DOURADOS.**

**EVALUATION OF NR-18 COMPLIANCE IN WORK
SITES LOCATED IN DOURADOS.**

Renan de Menezes Colette¹; Liliane Rodrigues Congro da
Rocha².

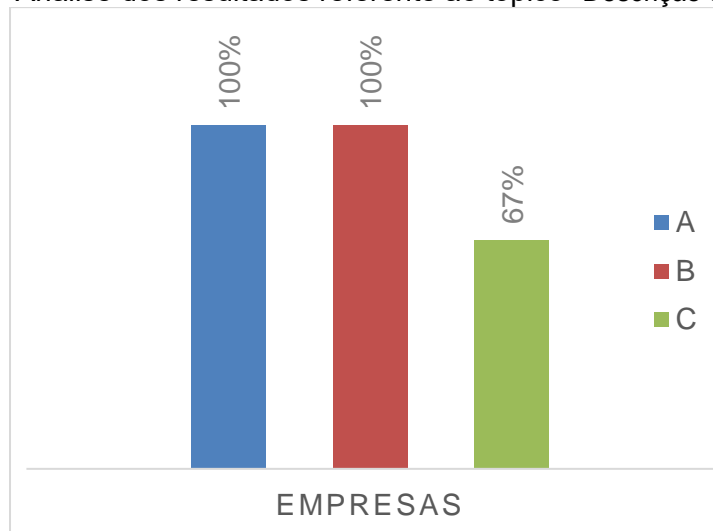
Gráfico 1 - Análise dos resultados referente ao tópico “Descrição da Empresa”.

As empresas A e B obtiveram resultados satisfatório, porém ainda que não seja obrigatório para empresa C, a mesma não possui PCMAT e nem um programa de gestão de segurança. Segundo Carmo (2017) o PCMAT é o item mais importante da NR-18 sendo

a porta de entrada para um programa de gestão de segurança. Além disso, a obra que possui PCMAT, tem um ambiente organizado, limpo e bem sinalizado. Os riscos são mais controlados, diminuindo a probabilidade de acidentes, e a obra que faz o cumprimento do PCMAT não fica vulnerável a multas pois ele é um dos principais itens exigidos da NR-18.

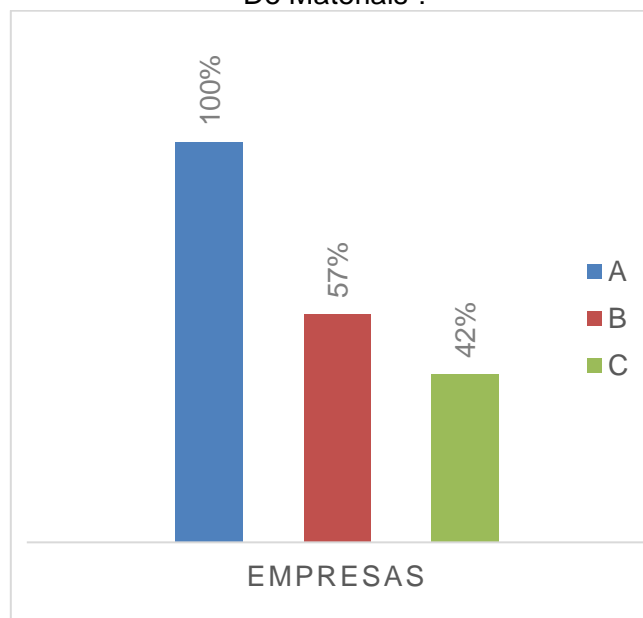
Gráfico 2 - Análise dos resultados referente ao tópico “Ordem, Limpeza, Tapumes E Estocagem De Materiais”.

Com isso, pode-se observar que nas empresas de médio e pequeno porte, existe pouca organização de modo geral do canteiro de obra. Observou-se também, que a empresa A, por ter um ambiente mais limpo e organizado, tinha menos incidência de perda de materiais, retrabalho e acidentes.

Além disso, na obra da empresa C verifica-se que as não conformidades desse tópico podem gerar graves acidentes. A obra está situada em um local com grande fluxo de pessoas e carros, a falta de tapumes, de local específico para corte de aço e sinalização de segurança pode ocasionar acidentes envolvendo pedestres e motoristas.

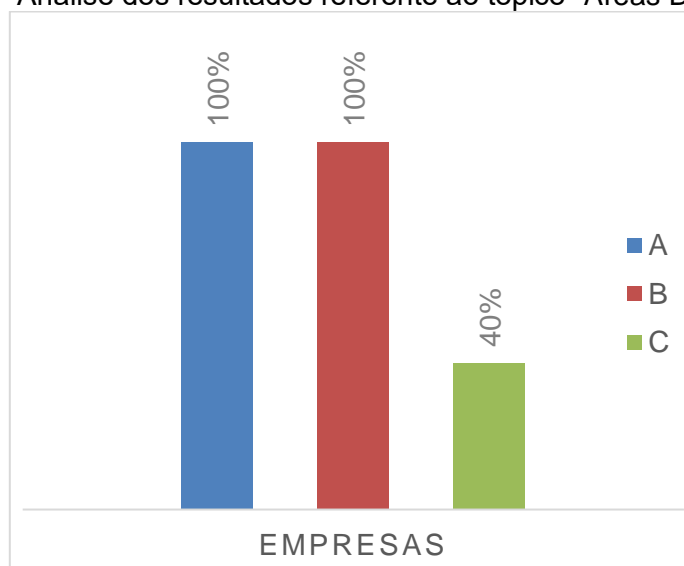
Gráfico 3 - Análise dos resultados referente ao tópico “Áreas De Vivência”.

Foi observado claramente que as condições das áreas de vivência não estavam em conformidade na obra da empresa C com os itens exigidos na NR-18. Dentre eles, destacam-se a falta de locais para refeição iluminados e ventilados, a falta de vestiário e a quantidade de assentos conforme o número de trabalhadores.

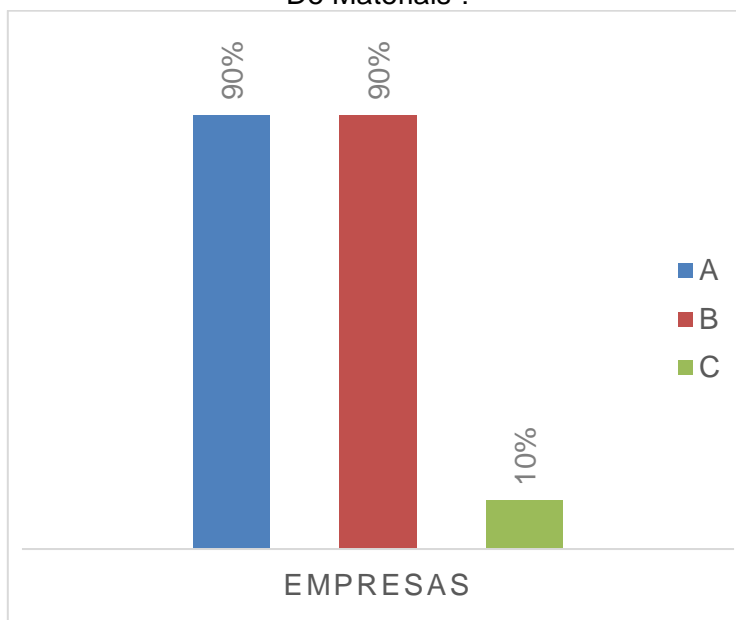
Gráfico 4 - Análise dos resultados referente ao tópico “Ordem, Limpeza, Tapumes E Estocagem De Materiais”.

É possível notar que apesar de os canteiros de obras das empresas A e B possuírem equipamentos para combate ao fogo, a falta de pessoas treinadas pode inutilizá-los.

A obra da empresa C não possui local específico nem adequado para corte de aço e madeira. Toda a madeira e aço utilizado na obra era feito sobre uma bancada improvisada ou próximo ao local que seria utilizado, sem bancada e com uso de serra circular manual. Além disso, os trabalhadores não usavam EPI's adequados para essas atividades, foi possível observar também que não se utilizava proteção nas pontas dos vergalhões.

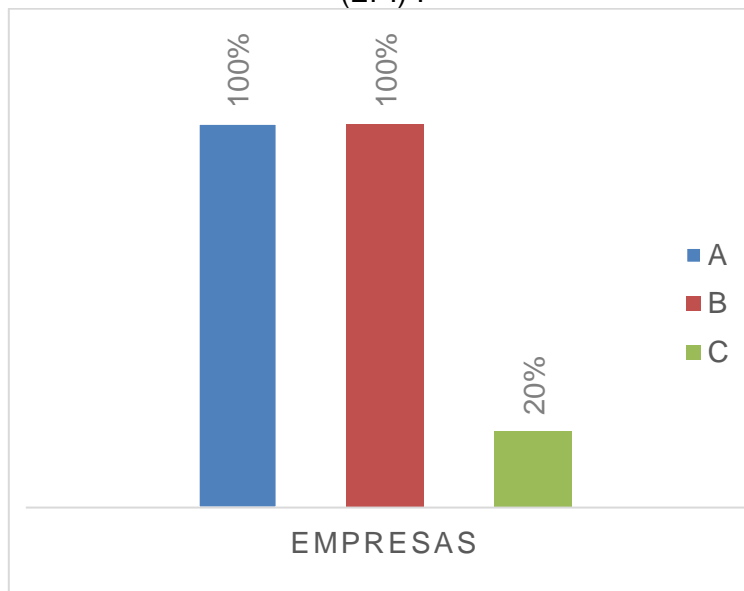
Gráfico 5 - Análise dos resultados referente ao tópico “Equipamentos De Proteção Individual (EPI)”.

Embora a obra da empresa C tenha apresentado de modo geral resultados pouco satisfatórios, ao decorrer da visita foi proposto que os funcionários fossem mais cobrados quanto ao uso de EPI's. Notou-se que nas visitas posteriores 90% dos funcionários estavam utilizando EPI's, corroborando com a resposta da empresa que declarou que faz treinamentos quanto a utilização de EPIs com seus funcionários.

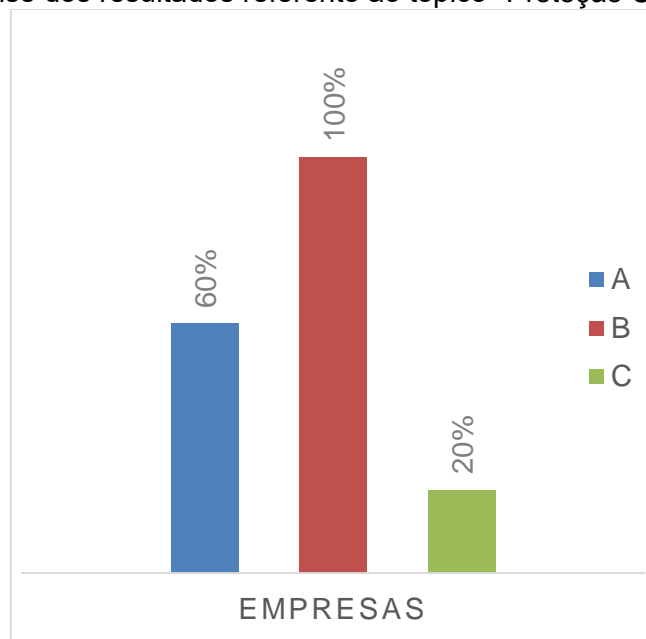
Gráfico 6 - Análise dos resultados referente ao tópico “Proteção Contra Quedas De Altura”.

Na obra da empresa A, mesmo com o guarda-corpo em 95% do perímetro da obra, o mesmo não satisfaz a norma, pois em alguns trechos não possuía rodapé e travessão intermediário. Deve-se ressaltar, que uma parcela dos operários permanecia sem nenhuma proteção contra queda próximo ao guincho, mesmo com os equipamentos existentes na obra e sendo sempre alertados sobre os riscos pelo técnico de segurança no trabalho. A obra da empresa B satisfaz todos os requisitos, todavia a obra da empresa C praticamente não atendeu os requisitos, devido à falta de EPI's contra queda em altura.

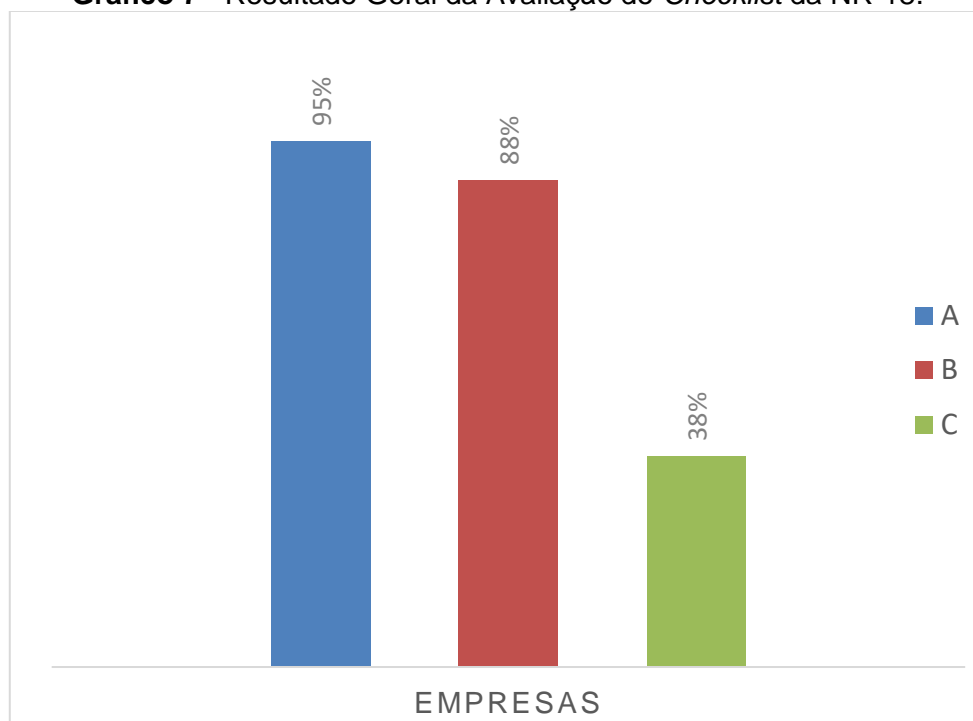
Gráfico 7 - Resultado Geral da Avaliação do Checklist da NR-18.

O resultado geral da avaliação do cumprimento da NR-18, demonstrou que as melhores condições de trabalhos são apresentadas nas obras de médio e grande porte, conforme o Gráfico 7.

Sendo assim, pode-se concluir que, mesmo com 41 anos de NR-18, ainda é possível observar um descaso maior com a segurança do trabalhador em obras de pequeno porte, como foi mostrado na pesquisa de Costella, Junges e Pilz (2014).
