**ESTUDO DAS MANIFESTAÇÕES PATOLÓGICAS EM ESTRUTURAS DE
CONCRETO ARMADO NA FAZENDA EXPERIMENTAL DA UNIVERSIDADE
FEDERAL DA GRANDE DOURADOS**

Trabalho de Conclusão de Curso, em formato de Artigo Científico, apresentado como requisito parcial para obtenção do grau de Engenheiro Civil no Curso de Engenharia Civil da Universidade Federal da Grande Dourados (UFGD).

6.1. Fazenda Experimental (Unidade III)

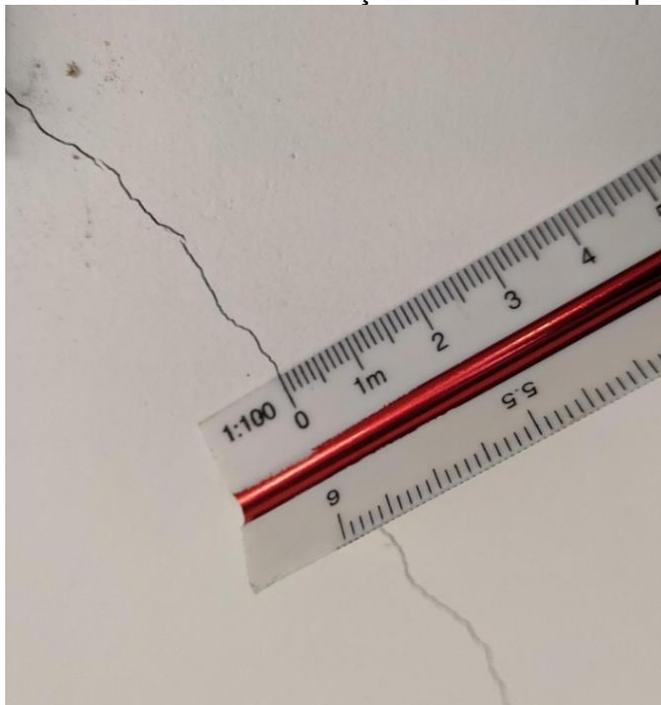
Elas apresentam-se geralmente como estreitas e alongadas aberturas na superfície de um material. Usualmente são de gravidade menor e superficial. Segundo a NBR 9575 (ABNT, 2010), fissura é a abertura ocasionada por ruptura de um material ou componente, com abertura inferior ou igual a 0,5 mm, mostrada na Figura 01.

Figura 01 - Fissuras localizadas na edificação da Fazenda Experimental da UFGD

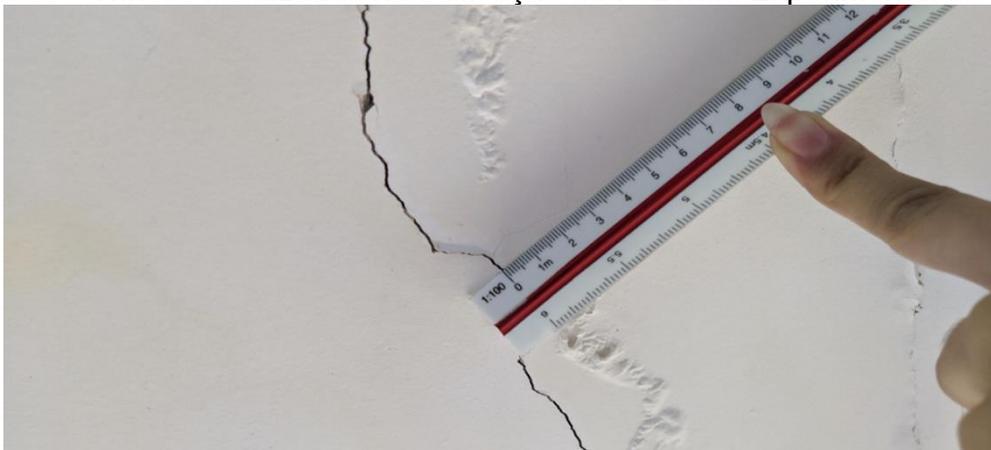
As trincas são aberturas mais profundas e proeminentes. A “separação entre as partes” é o fator determinante para se caracterizar uma trinca, isto é, o material em que a esta anomalia se encontra está separado em dois. As trincas apresentam maior grau de perigo do que as fissuras, pois apresentam ruptura dos elementos, podendo afetar a segurança dos componentes da estrutura das edificações. De acordo com a NBR 9575 (ABNT, 2010), as trincas são aberturas ocasionadas por ruptura de um material ou componente com abertura superior a 0,5 mm e inferior a 1,0 mm, como na Figura 03.

Figura 03 - Trincas localizadas na edificação da Fazenda Experimental da UFGD

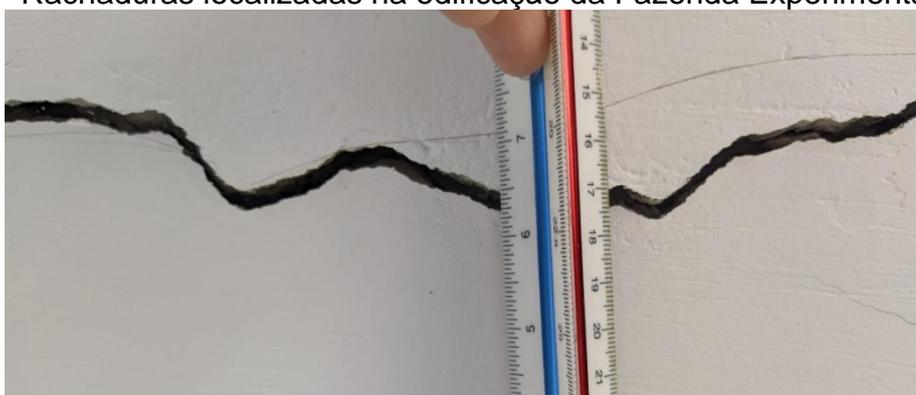
As rachaduras possuem propriedades que as diferenciam das demais, tendo abertura acentuada e profunda. A dimensão desta manifestação patológica é superior a 1mm segundo a NBR 9575 (ANBT, 2010), como mostrado na Figura 04.

Figura 04 - Rachaduras localizadas na edificação da Fazenda Experimental da UFGD

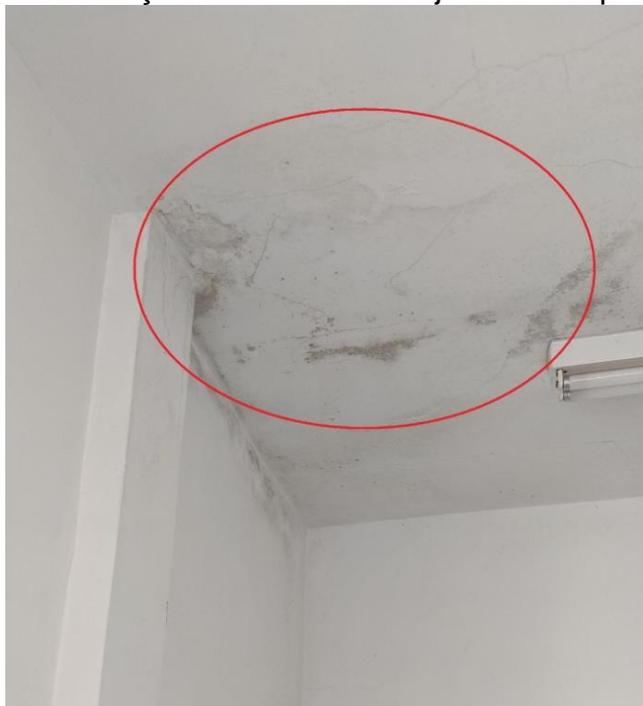
As infiltrações causam manifestações patológicas recorrentes em edificações e podem ser encontradas em qualquer tipo de construção. O fator mais relevante é a deterioração da estrutura, com riscos futuros de instabilidade. Também pode-se citar a degradação da aparência da edificação, que tende a ficar esteticamente prejudicada, causando assim a depreciação do imóvel, além de causar inúmeros prejuízos, como na Figura 05.

Figura 05 - Presença de manchas na laje causado por infiltração

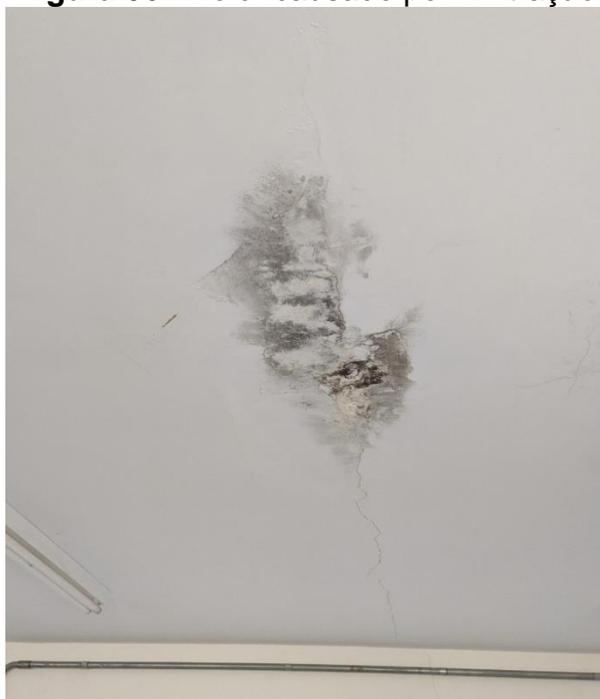
Figura 06 - Bolor causado por infiltração

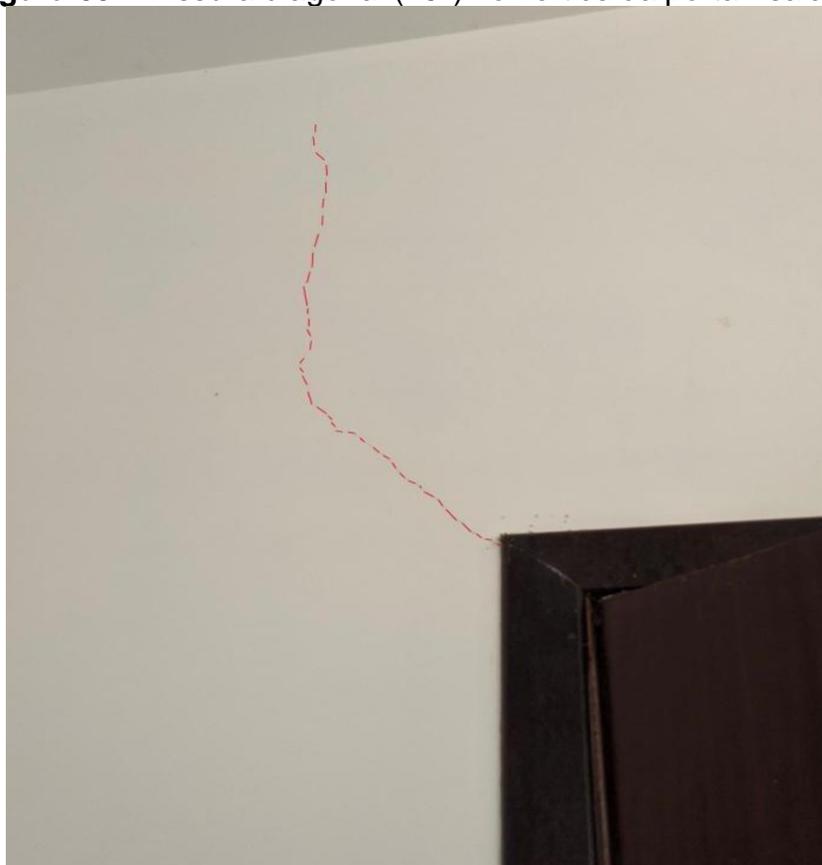
Vistoria: foram constatadas fissuras a 45 graus, como mostra a Figura 09, nas paredes de alvenaria partindo dos cantos das esquadrias, onde os esforços de tração são mais intensos.

Figura 09 – Fissura diagonal (45°) no vértice da porta - sala 04

Diagnóstico: a ausência de estruturas de concreto para absorção dos esforços (verga e contraverga) é a causa mais provável, ou até mesmo esforços superiores aos admitidos para as vergas e contravergas executadas no local.

Conduta recomendada: Os vãos na alvenaria que recebem janelas e portas são vistos como regiões de concentração de tensões. Para restringir o risco de aparecerem fissuras nas paredes, é preciso, portanto, melhorar a distribuição das cargas. Pode-se obter isso com o uso das vergas e contravergas. A solução recomendada seria a execução de verga e contraverga de concreto armado ultrapassando no mínimo 30 cm dos limites da esquadria.

Outra solução seria a remoção do revestimento argamassado e a realização de um “grampeamento” da alvenaria executando furos e chumbando elementos metálicos para absorver os esforços que estão gerando as fissuras. Um revestimento final com características elásticas pode ser uma opção, para serem flexíveis dentro de certos limites de movimentação. O mais aconselhável é o uso de aditivos para tornar a argamassa flexível, onde em seguida deve-se aplicar uma pintura elastomérica (emborrachada).

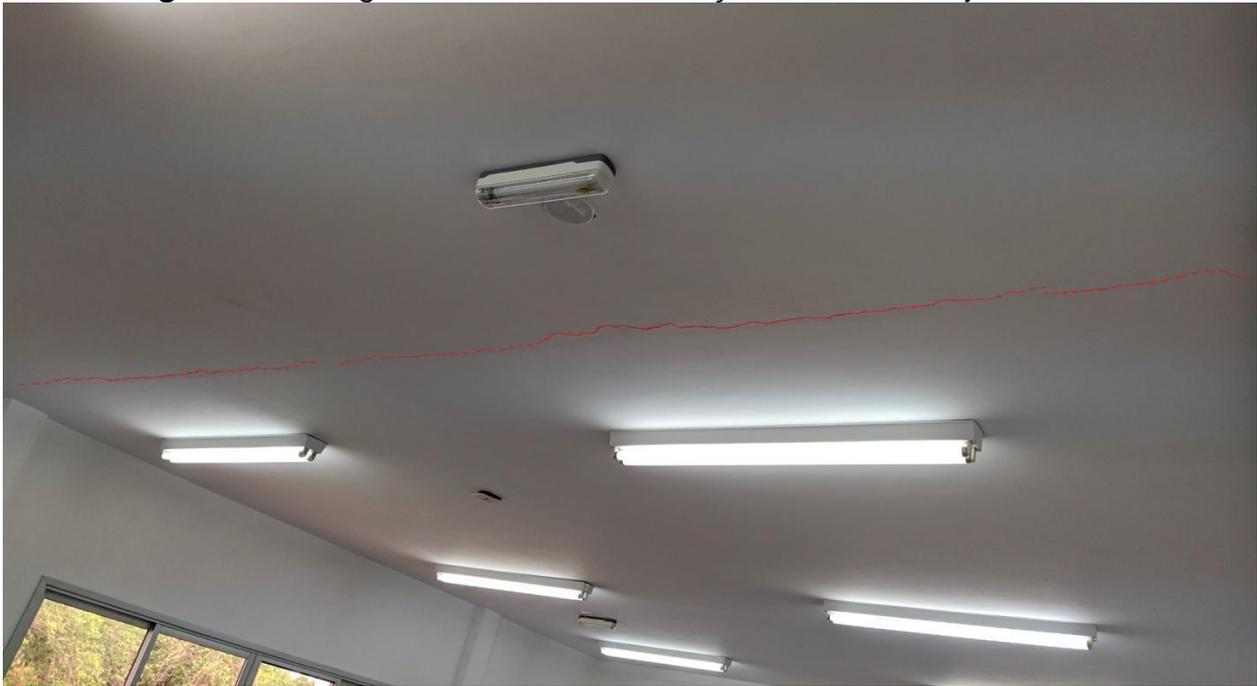
Vistoria: na edificação analisada foram encontradas diversas trincas. Algumas dessas manifestações patológicas puderam ser observadas nas lajes da sala 01, apresentada na Figura 10, sala 02, 03, 04, 05, dormitórios 01 e 02, banheiros, almoxarifado e na cozinha. Nota-se também essa anomalia em grande parte das paredes de alvenaria, como nas da Figura 11.

Figura 10 – Surgimento de trinca na direção do trilho da laje - sala 01

Diagnóstico: Trincas no teto podem ser causadas pelo recalque da estrutura, falta de resistência da laje ou excesso de peso.

Conduta recomendada: Ao vistoriar anomalias dessa natureza, tanto as que ocorrem nas paredes de alvenaria quanto nas da laje, indica-se realizar uma investigação com o intuito de verificar suas características. Tais como, se as mesmas se encontram em elementos estruturais (lajes, vigas, pilares).

Sugere-se que seja feita a análise da peça, para determinar se esta foi submetida a algum processo de deterioração progressiva, como por exemplo os que são causados pela água.

Também se recomenda que a estabilidade ou progresso da manifestação patológica sejam verificados. Há diversos processos de controle, sendo os mais práticos e comuns o preenchimento da abertura com selo de gesso. Uma vez que o fissuramento do gesso indica a continuidade da movimentação. Outro processo é a fixação de plaqueta de vidro no local, com marcas de referências, observando-se o eventual deslocamento desta.

Posteriormente, o tratamento aplicado depende do comportamento da trinca, ou seja, se ela está trabalhando ou foi estabilizada. Para tratamentos do tipo Rígido, que são indicados para trincas estabilizadas, os mais usados são a argamassa estrutural polimérica, base epóxi – injetado e o grampeamento de fissuras. Para os tratamentos do tipo Flexível, indicados para trincas em movimentação, os mais comuns são mástiques e vedantes pré-moldados.

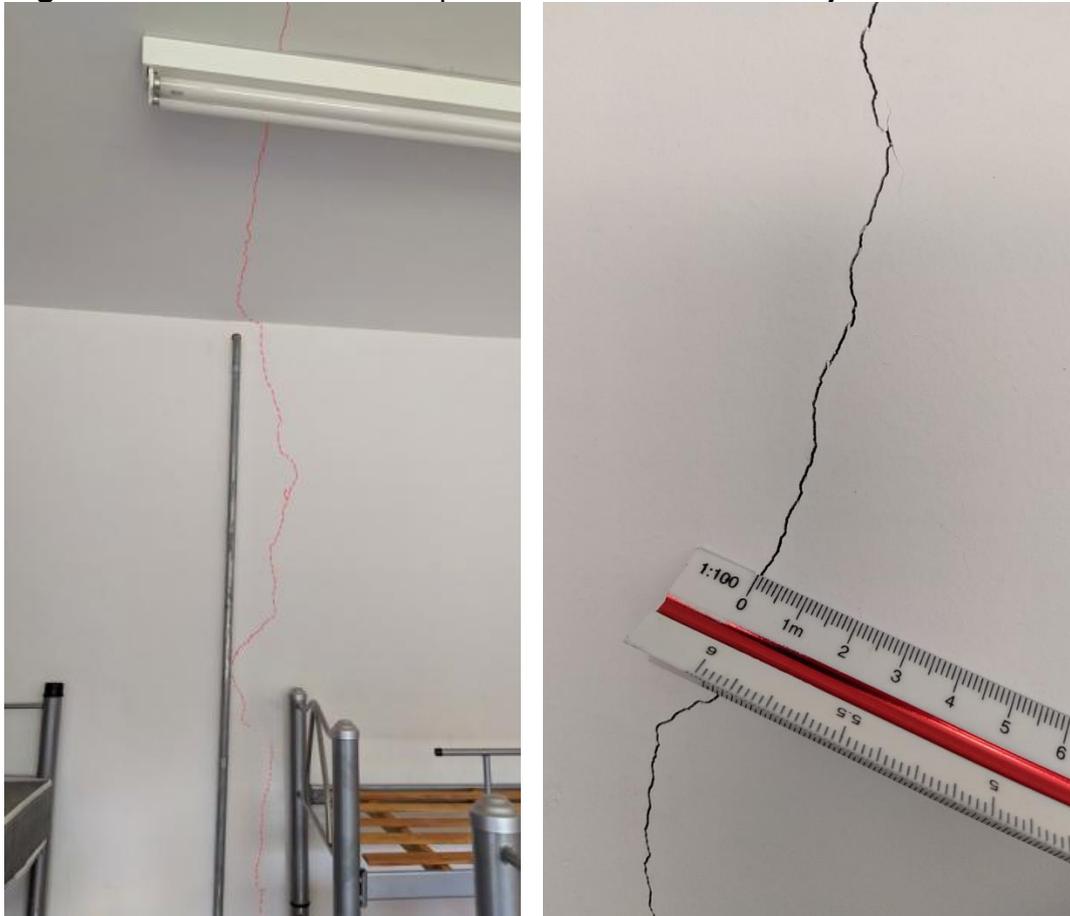
Figura 11 – Trinca vertical na parede de alvenaria e na laje - dormitório 02

Diagnóstico: Trincas verticais nas paredes podem ser causada geralmente pela falta de amarração da parede com algum elemento estrutural como pilar ou outra parede que nasce naquele ponto do outro lado da parede. Essas manifestações patológicas em elementos de revestimento podem ser causadas também por falhas no desempenho da estrutura, movimentação térmica, esmagamento, deformação excessiva da viga de respaldo.

Essas anomalias ainda podem ser consequência da movimentação de materiais e componentes da construção, retração da argamassa, principalmente em paredes, e como resultado das vibrações. Essas trincas podem dar-se em virtude da variação térmica, sazonais e diárias, cujo ar apresenta variações de amplitude acentuada durante as 24 horas, dilatando e contraindo os materiais construtivos, principalmente em lajes de piso.

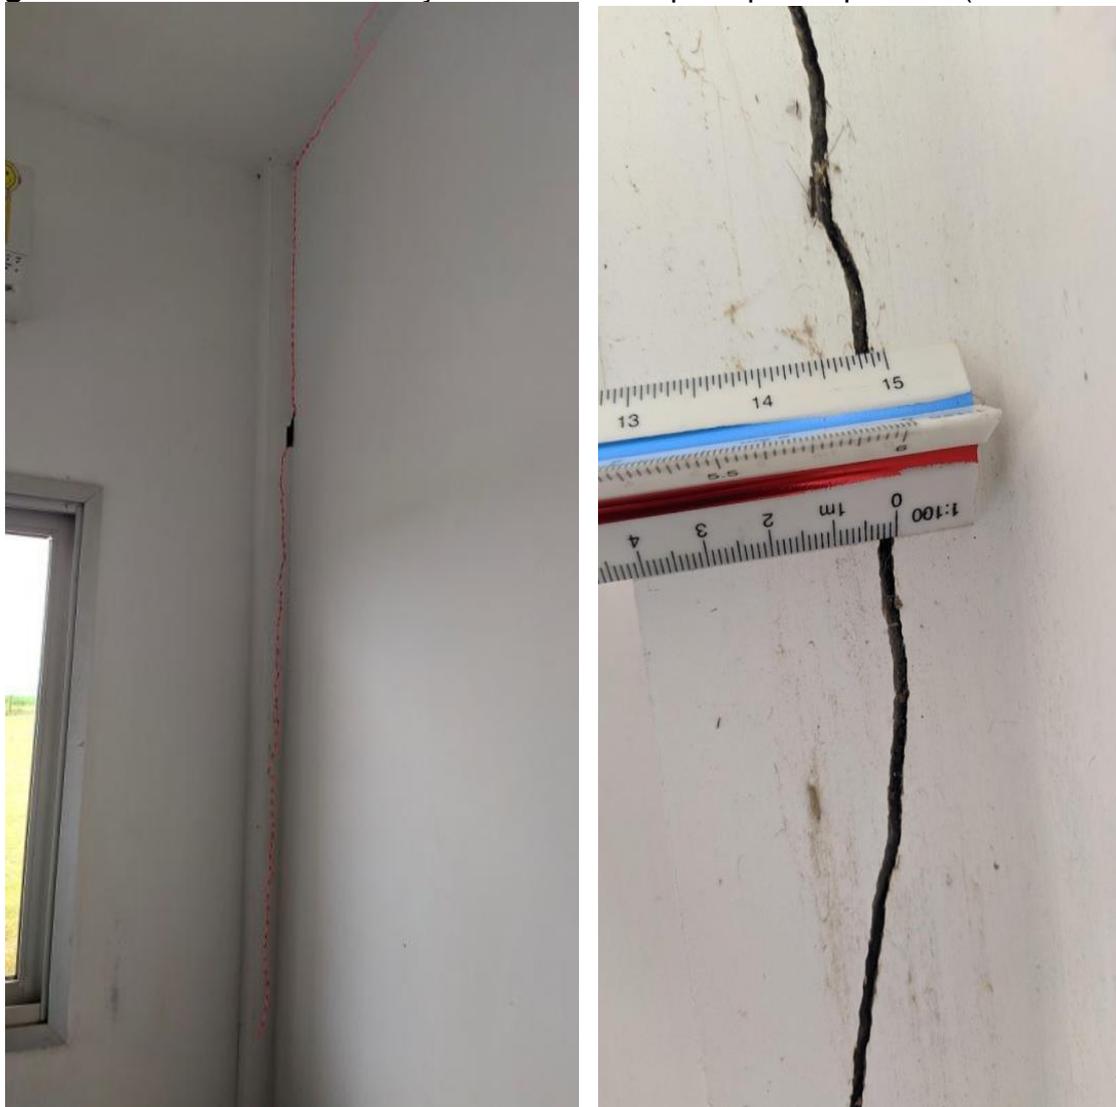
Vistoria: na visita à Fazenda Experimental pôde-se observar a ocorrência de uma rachadura seguindo a armadura principal do pilar P1, como mostra a Figura 12.

Figura 12 – Rachadura na direção da armadura principal do pilar P1 (vista interna)

Diagnóstico: a rachadura no pilar pode ter ocorrido alguns fatores, dentre eles pode-se citar a falta de homogeneidade do concreto, o esmagamento por sobrecarga, falta de aderência do cobrimento, armadura transversal insuficiente, a sobrecarga da armadura longitudinal ou a flambagem da armadura longitudinal.

Conduta recomendada: A técnica de reforço por encamisamento pode ser a mais viável neste caso, do ponto de vista técnico e econômico. Ela consiste em envolver totalmente o pilar pelo concreto. Sugere-se realizar o escoramento a fim de evitar deformação das seções e deslocamentos, evitando assim o colapso durante a reparação. Alguns autores tratam a técnica como de aumento da seção transversal, devido a conseqüente ampliação da geometria do pilar.

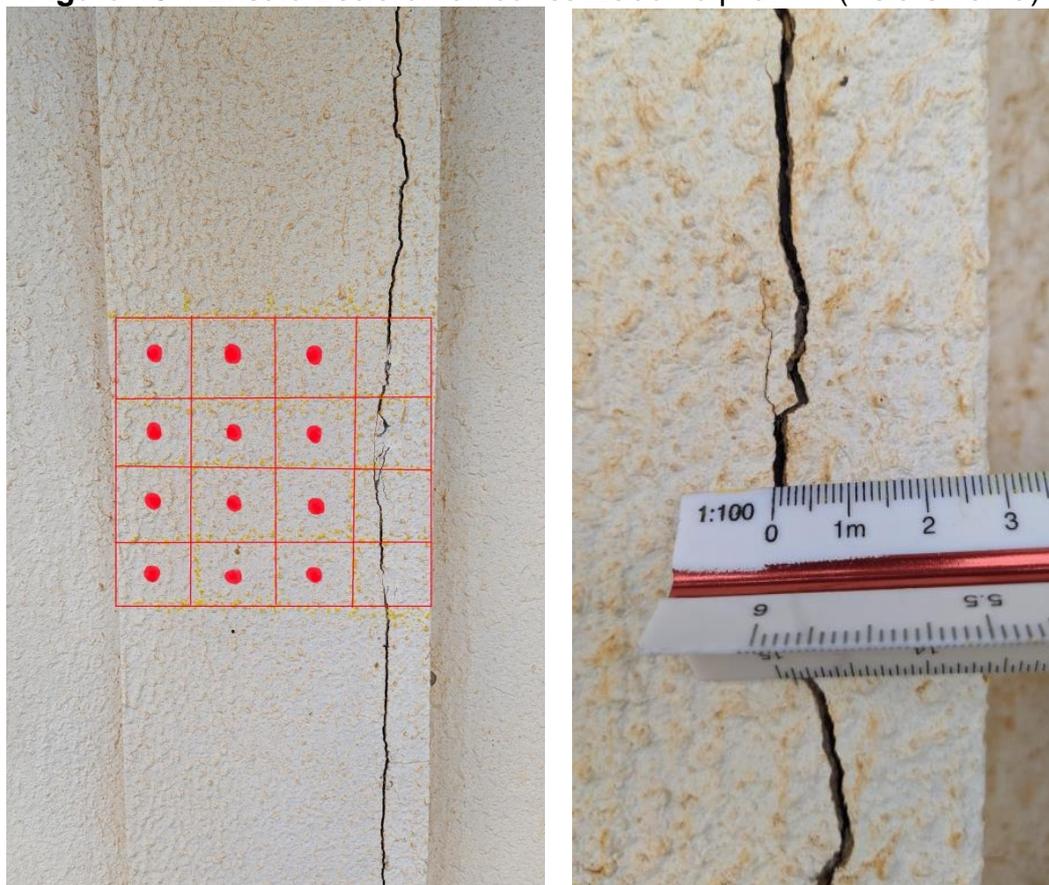
Exames complementares: a fim de se avaliar a dureza superficial do concreto, foi executado o ensaio esclerométrico no pilar P1 identificado na Figura 13. Como resultado obteve-se o índice esclerométrico médio $IE_{P1} = 31,8$ MPa.

A resistência obtida pelo ensaio foi considerada satisfatória do ponto de vista estrutural, uma vez que a resistência mínima do concreto estrutural é de 20 Mpa conforme NBR 6118 (ABNT, 2014), contudo, não se pode dizer que foi conclusivo para avaliar a dureza da peça.

Figura 13 – Ensaio Esclerométrico realizado no pilar P1 (vista externa)

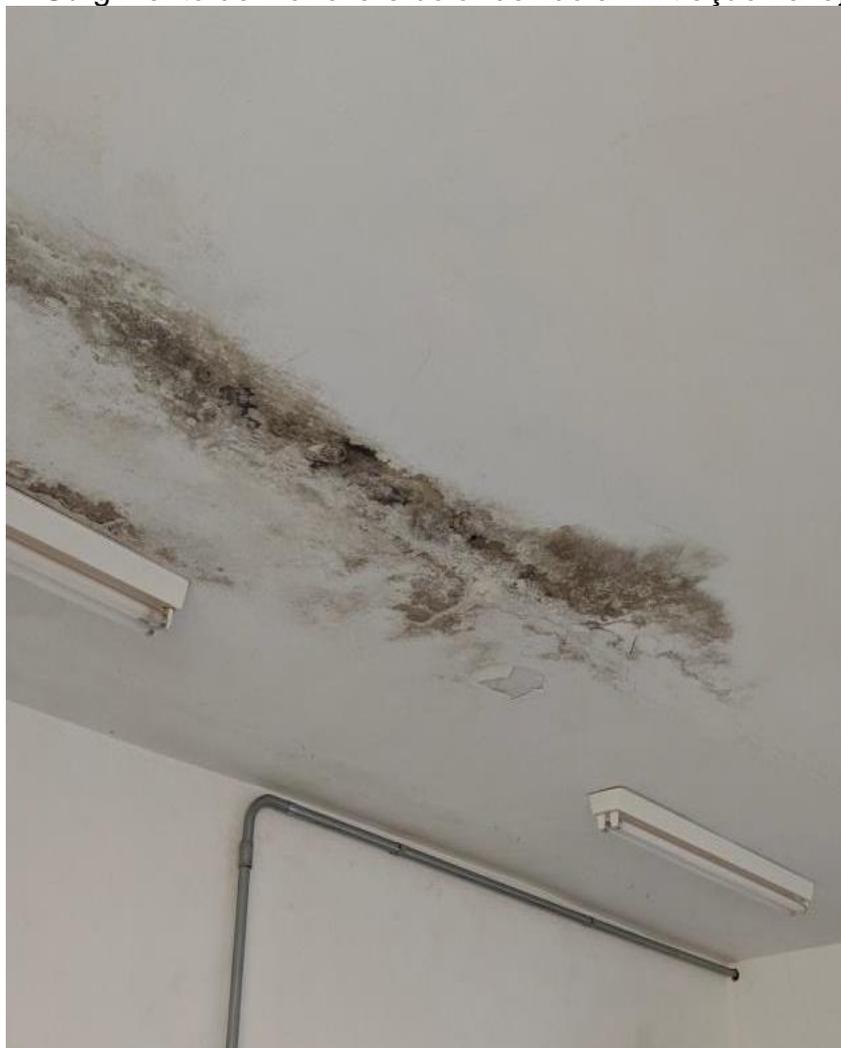
Vistoria: foram observadas manchas escuras e bolor na laje provenientes de infiltração, como mostra a Figura 14.

Figura 14 – Surgimento de mancha e bolor devido a infiltração na laje - sala 04

Diagnóstico: a provável causa desses sintomas é a infiltração das águas pluviais na estrutura por falta de impermeabilização da cobertura, falha de utilização da cobertura, subdimensionamento das calhas e condutores de águas pluviais.

Conduta recomendada: para evitar diversas manifestações patológicas referentes à infiltração, deve-se recuperar a laje através de uma limpeza da superfície da mesma e posterior recuperação de sua integridade para então realizar a aplicação de manta líquida sintética branca.

Nas áreas com manchas esverdeadas ou escuras recomenda-se realizar a lavagem com solução de hipoclorito e o reparo do revestimento quando pulverulento.

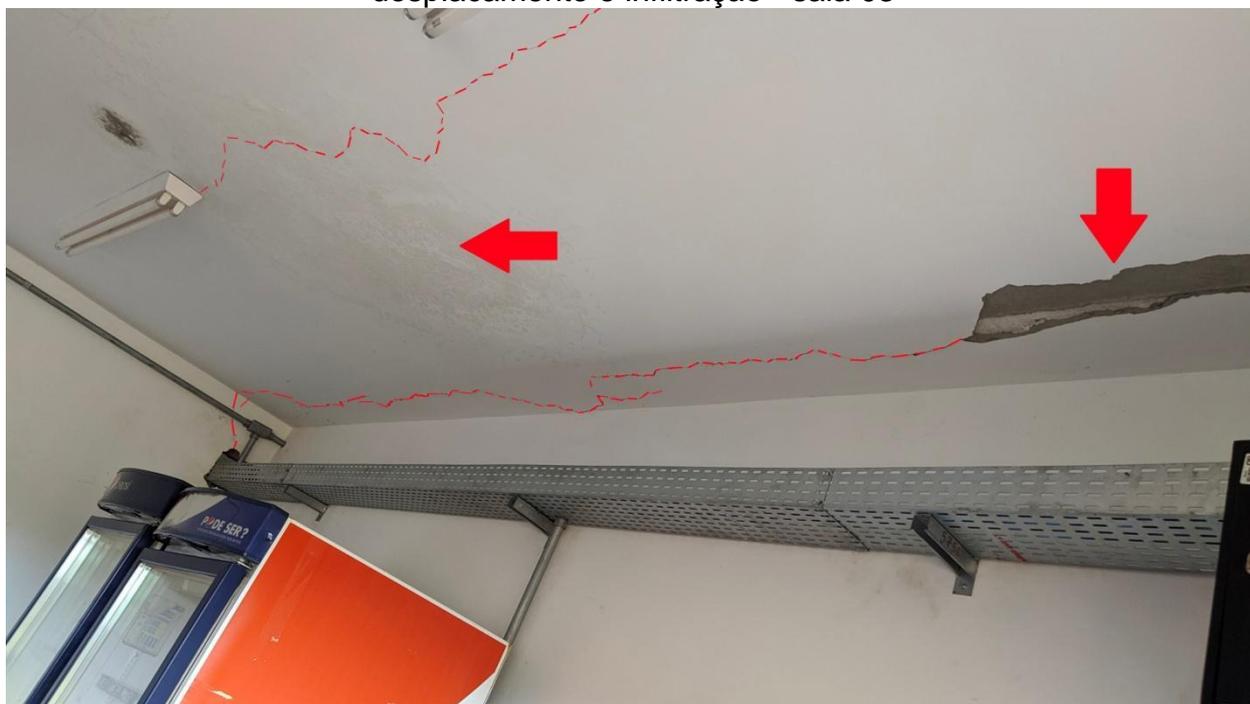
Vistoria: foram observadas infiltrações, manchas, o deslocamento do revestimento da laje com aparição da placa de EPS, diversas trincas e rachaduras na direção do trilho, como é possível observar na Figura 15.

Figura 15 – Rachaduras horizontais na laje na direção dos trilhos e consequente deslocamento e infiltração - sala 03

Diagnóstico: as manifestações patológicas vistoriadas podem ter sido causadas por movimentação da estrutura, recalque em uma das direções, falta de armadura positiva na laje, bem como falta de impermeabilização adequada da cobertura. Outros

fatores que podem ter contribuído foram a espessura insuficiente do concreto e sobrecarga acima do previsto no cálculo estrutural.

Conduta recomendada: as possíveis terapias para rachaduras e trincas foram comentadas nos tópicos 6.1.2 e 6.1.3 respectivamente. As recomendações referentes a patologias causadas por infiltração se encontram no tópico 6.1.4.

Após realizar as condutas recomendadas para trincas, rachaduras e infiltração, aconselha-se a retirada de toda a área danificada para posterior aplicação do novo revestimento. Considerado que o isopor é um substrato que possui baixa absorção de água, para proporcionar a aderência do chapisco é indispensável à adição de um adesivo. No preparo da argamassa para o chapisco utilizar o traço adequado e adicionar a resina sintética para argamassa, até ficar na consistência desejada para a aplicação. O chapisco pode ser feito na forma de pintura, utilizando-se rolo para textura intensa e, preferencialmente, areia grossa.
