**MANUTENÇÃO PREDITIVA POR ANÁLISE DE VIBRAÇÃO COM  
UTILIZAÇÃO DE MICROCONTROLADOR ARDUINO E SENSOR  
MEMS: ESTUDO DE CASO DE UM CONJUNTO MOTO-BOMBA**

Trabalho de Conclusão de Curso apresentado a Faculdade de Engenharia da Universidade Federal da Grande Dourados, como parte dos requisitos para obtenção do título de Bacharel em Engenharia Mecânica.

Dos objetivos gerais, o presente trabalho tem como intuito aplicar a manutenção preditiva por análise de vibração para monitoramento de um conjunto moto-bomba da Usina Monteverde, unidade da BP Bunge Bioenergia, empresa atuante no setor sucroalcooleiro, localizada em Ponta Porã – MS.

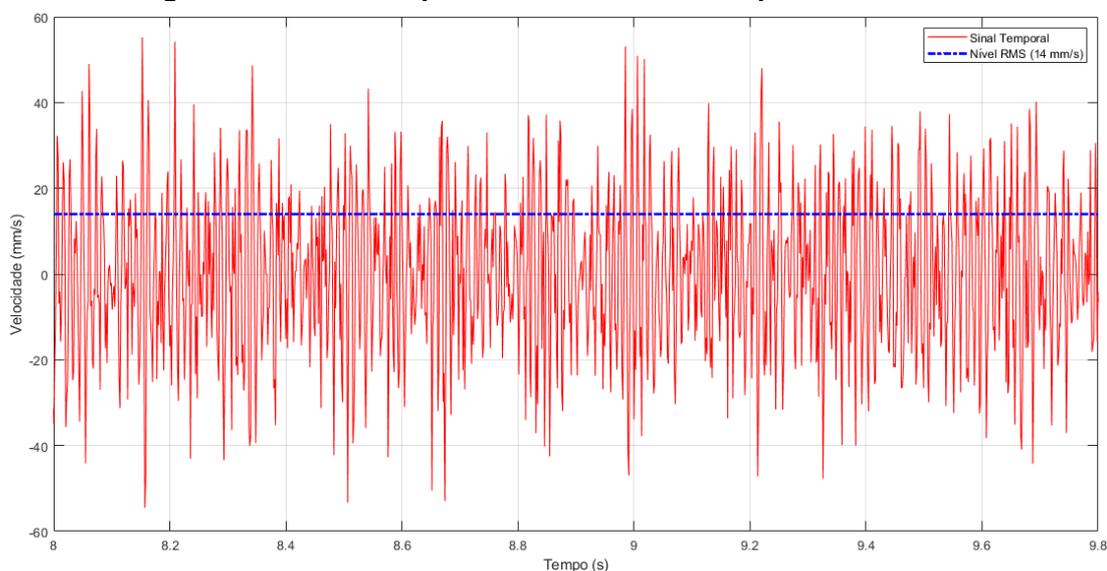
**Figura 3.3 – Sinal Temporal da Bomba: Lado acoplado Horizontal.**

De acordo com a NBR 10082 e ISO 10816-3, analisando a velocidade RMS (Figura 3.3) que possui amplitude 14 mm/s, a máquina está em estado de risco, necessitando programar, imediatamente, intervenção.

Além disso, o espectro do ponto horizontal possui a presença de 93,8 Hz, com amplitude 3,8 mm/s que, de acordo com as normas, o nível de vibração está anormal. Entretanto, um diagnóstico mais preciso desta frequência dar-se-á nas medições subsequentes.

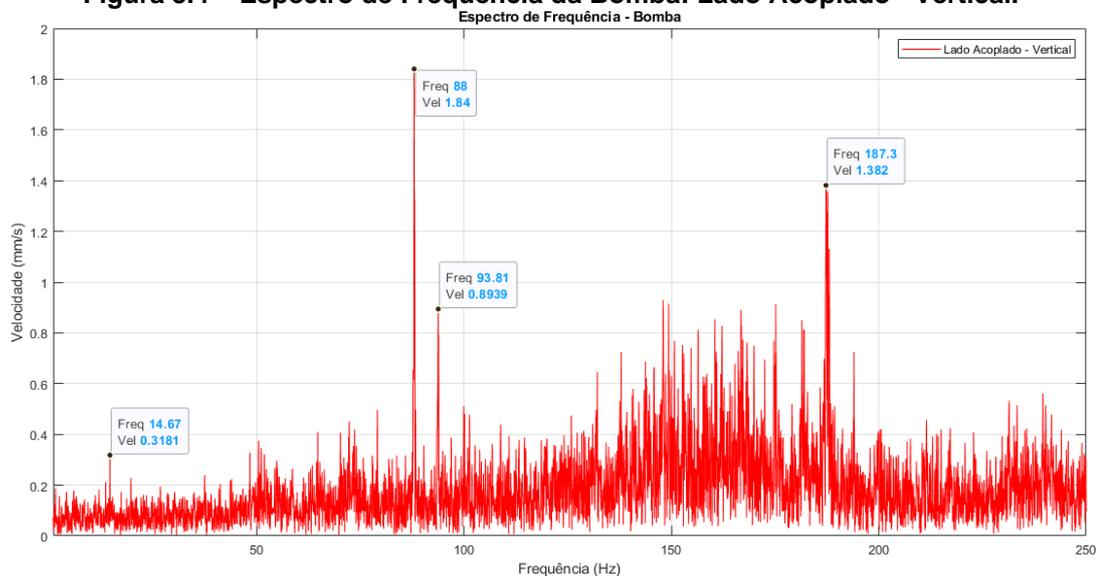
**Figura 3.4 – Espectro de Frequência da Bomba: Lado Acoplado - Vertical.**

No ponto vertical da bomba (Figura 3.4), assim como na posição horizontal, têm-se, novamente, a presença de harmônicos em 1x (14,7 Hz) e 6x (88 Hz), comportamento característico de desalinhamento. Entretanto, no ponto vertical, os níveis de vibração são menores quando se comparado ao horizontal, devido à maior rigidez da máquina nesta posição e, possivelmente, a fatores construtivos do acoplamento.

Além disso, têm-se a presença de 93,8 Hz e 187,5 Hz.

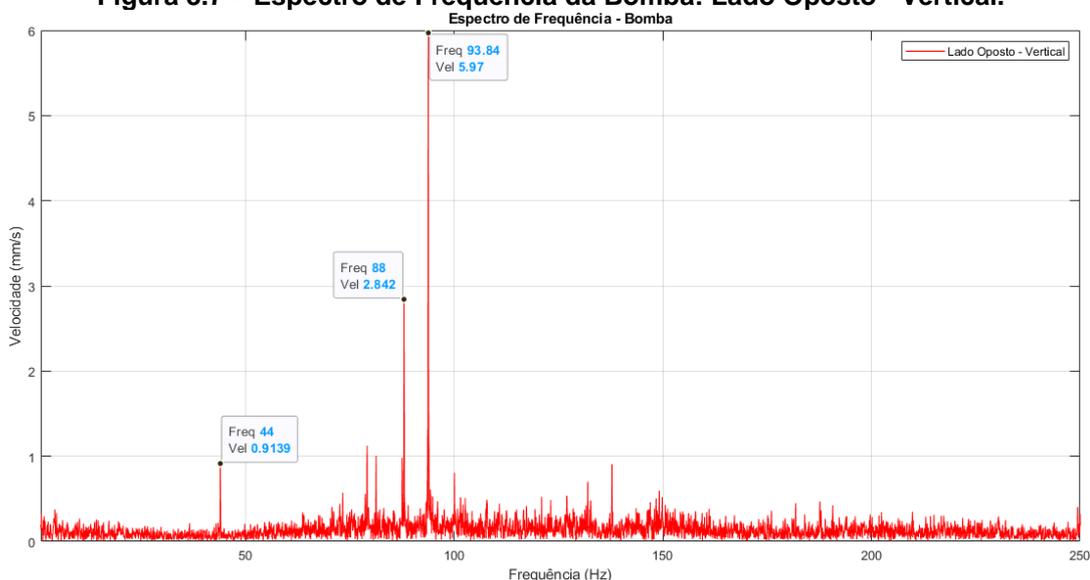
**Figura 3.7 – Espectro de Frequência da Bomba: Lado Oposto - Vertical.**

O ponto vertical (Figura 3.7) apresenta um espectro um pouco diferente dos demais. Dessa vez destacando o pico de alta amplitude em de 93,8 Hz, que estava em evidencia, só que em menor amplitude, nos demais pontos da bomba. Quando se tem alta amplitude na direção vertical, normalmente, este comportamento é característico de folga mecânica e/ou desgaste de componentes internos. Como a frequência de 93,8 Hz possui maior nível de vibração no Lado Oposto da bomba, algumas possibilidades surgem:

Também se têm a presença de harmônicos de 3x (44 Hz) e 6x (88 Hz) devido ao desalinhamento.

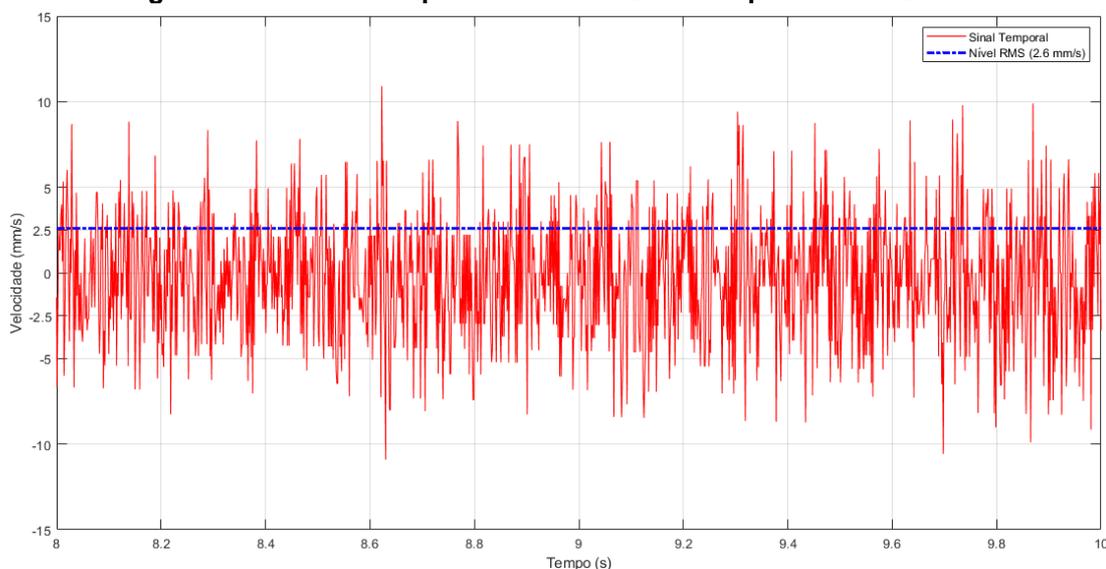
**Figura 3.10 – Sinal Temporal do Motor: Lado Acoplado – Horizontal.**

Além da presença de desalinhamento, o espectro possui harmônicos de 1x a 10x da rotação da máquina. Com base na Tabela de Defeitos (Anexo B), tal comportamento é característico de folga mecânica. Apesar das amplitudes estarem normais, todavia, uma vez que o defeito é detectado no espectro, a tendência é que, ao longo do tempo, o defeito evolua.

A frequência de, aproximadamente, 20 Hz, demonstra a frequência de escorregamento do motor. Enquanto que a frequência de 120 Hz é característico de conectores solto, isto é, 2x a frequência de linha da rede. Todavia, segundo as normas, para ambos, o motor está em bom estado quanto aos níveis de vibração, não necessitando de programar intervenção.

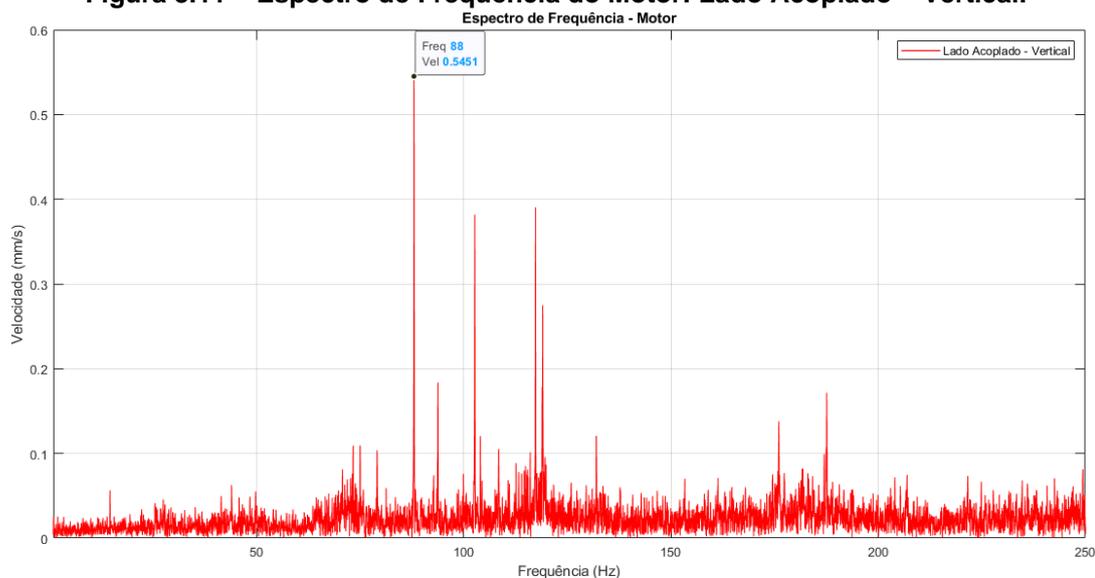
**Figura 3.11 – Espectro de Frequência do Motor: Lado Acoplado – Vertical.**

Para o ponto vertical (Figura 3.11), repete-se o comportamento da direção horizontal, isto é, presença de harmônicos da rotação da máquina e frequência de 88 Hz; da mesma forma, os níveis de vibração estão normais.

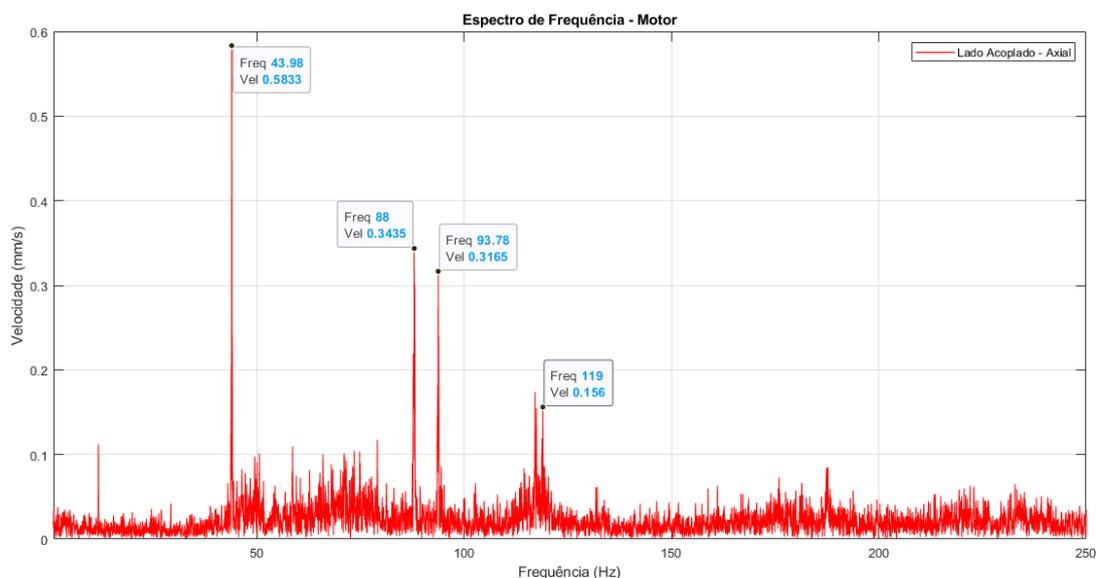
**Figura 3.12 – Espectro de Frequência do Motor: Lado Acoplado – Axial.**

O ponto axial (Figura 3.12) possui praticamente mesmo espectro das demais posições, com níveis de vibração normais. Apenas apresenta a frequência de 93,8 Hz como diferença – assunto já tratado na parte da bomba.

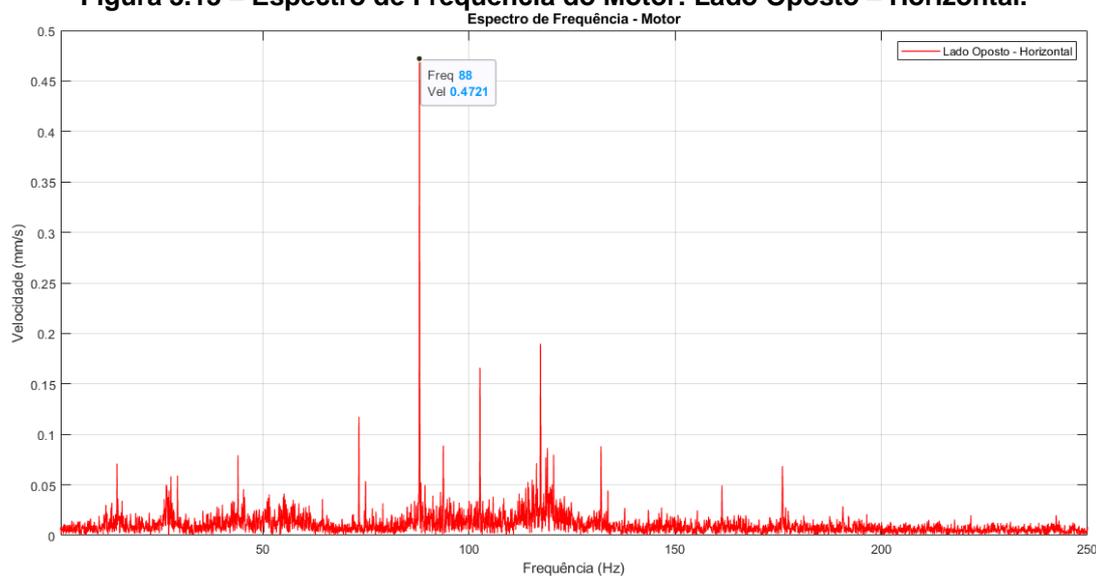
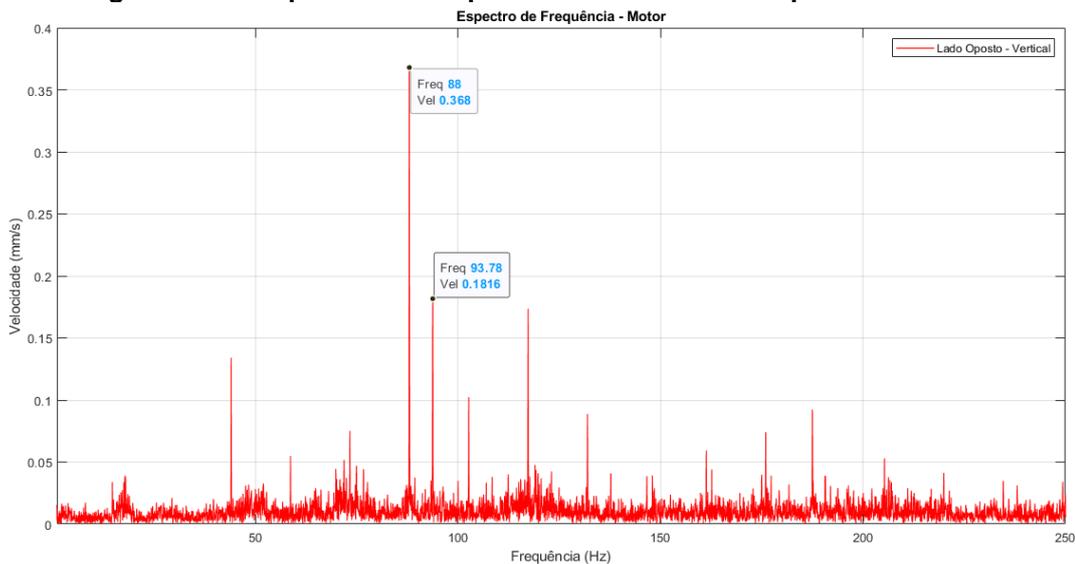
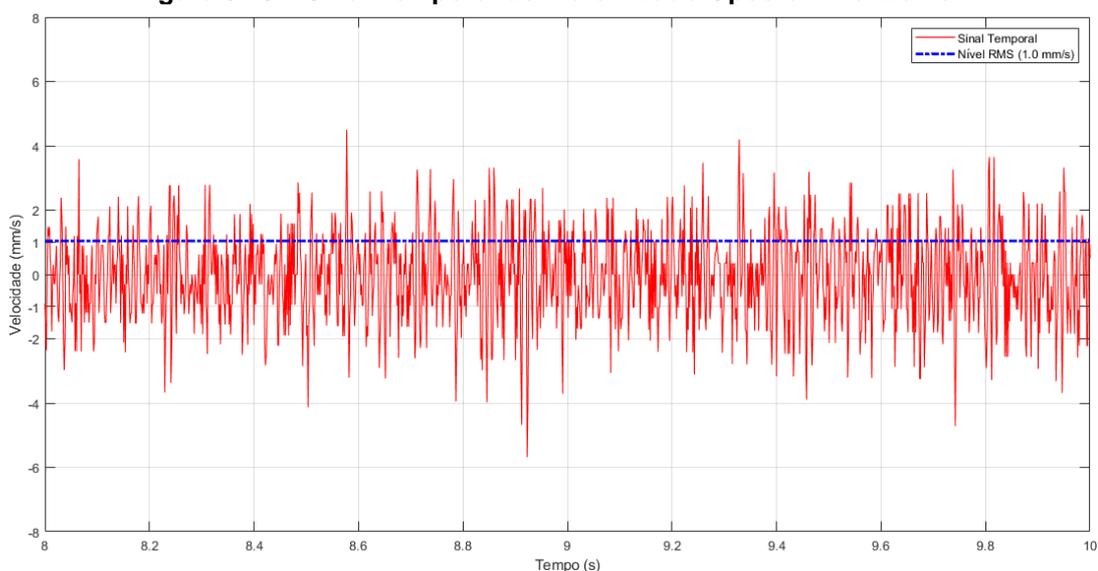
Analisando os espectros de vibração do lado oposto do motor (Figuras 3.13 e 3.14), nota-se o mesmo padrão de comportamento lado acoplado, isto é, presença de harmônicos da rotação (1x a 12x) e 88 Hz, mudando apenas os níveis de vibração, que para o lado oposto são menores. Os níveis de vibração RMS, 1 mm/s, (Figura 3.15), de acordo com as normas, estão normais.

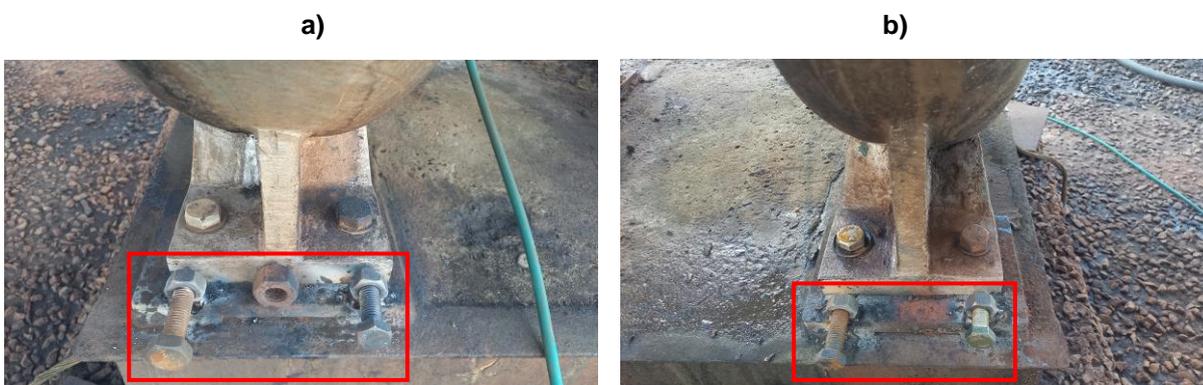
**Figura 3.16 – “Macaquinhos” soldados na base da bomba: a) Lado esquerdo e b) Lado direito.**

Entretanto, de acordo com a equipe de manutenção industrial, não foi possível realizar o alinhamento do conjunto de forma adequada, pois não é possível deslocar o motor, de forma axial ou horizontal, uma vez que os parafusos de fixação da base restringem seus movimentos nestas direções. Dessa forma, é necessário programar serviço de caldeiraria para alteração da base do motor para que possa alinhar o conjunto mecânico conforme ajustes técnicos.

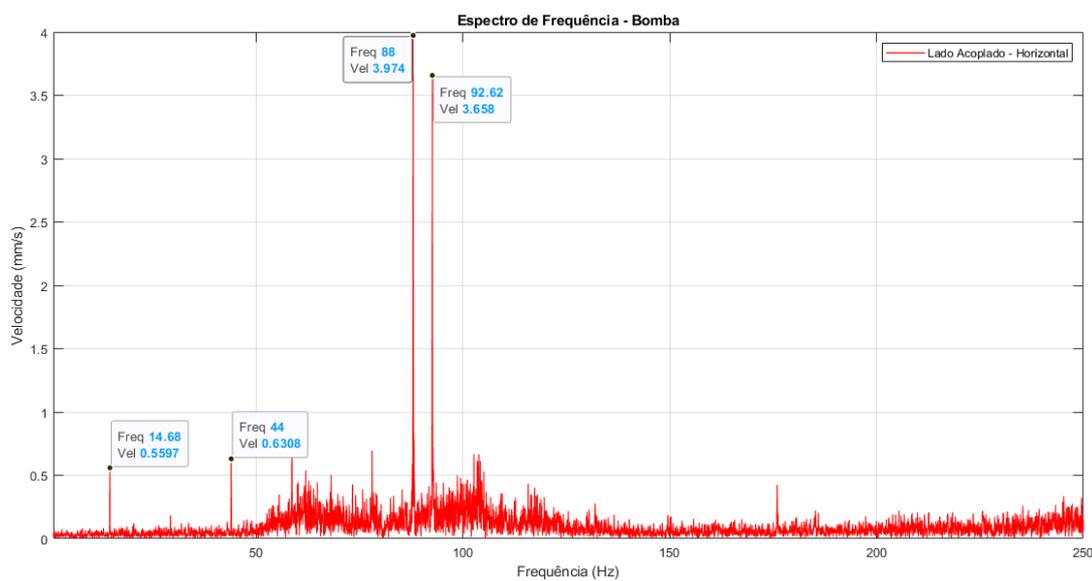
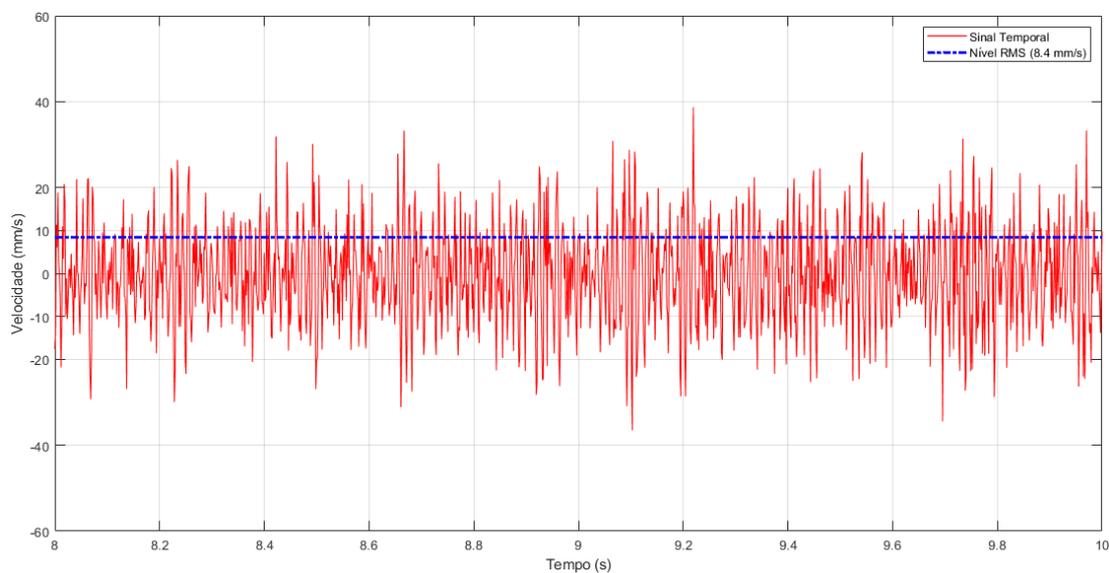
conjunto mecânico ainda permanece em estado de alerta, isto é, com níveis de vibração anormais, necessitando programar intervenção.

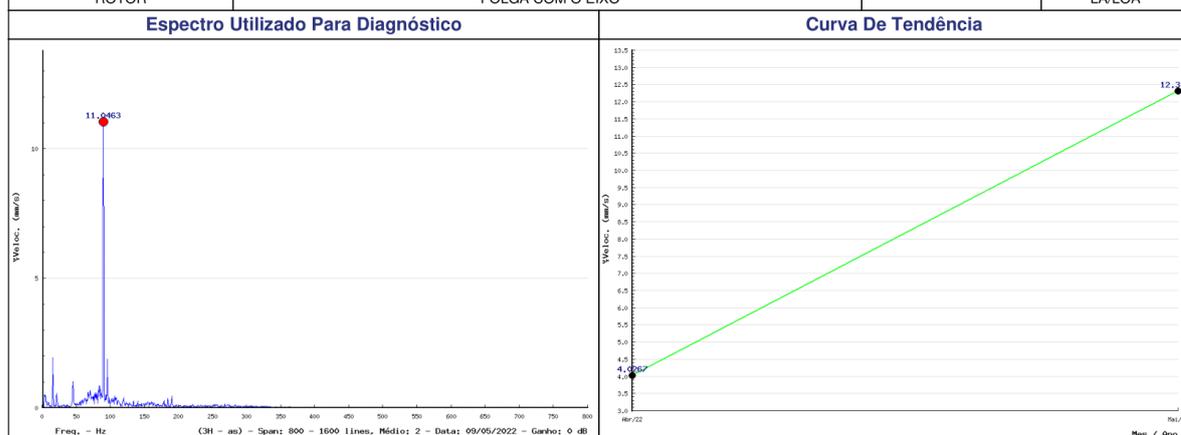
Elemento	Defeito Encontrado	Especificação	Posição
EIXO	*DESALINHAMENTO		LA/LOA
ROTOR	*FOLGA COM O EIXO		LA/LOA

Ação Recomendada	Prazo recomendado para intervenção
APRESENTA VIBRAÇÃO EM 1X A ROTAÇÃO NA DIREÇÃO AXIAL, PROVENIENTE DE DESALINHAMENTO COM AGRAVANTE DE FOLGAS ROTATIVAS. MELHORAR FIXAÇÃO DO CONJUNTO SE ATENTANDO PARA O ESTADO DE CONSERVAÇÃO DA BASE, INSPECIONAR ACOPLAMENTO/ROTOR QUANTO À DESGASTES / FOLGAS E CORRIGIR ALINHAMENTO COM ALINHADOR À LASER.	4 - Semana(s)
