**ESTUDO DE CASO DAS PATOLOGIAS EM SILOS DE  
ARMAZENAGEM DE GRÃOS NO MUNICÍPIO DE DOURADOS-  
MS**

Trabalho de Conclusão de Curso de Graduação apresentando à Disciplina de Trabalho de Conclusão de Curso 2, do Curso Superior em Engenharia Civil da Faculdade de Engenharia – FAEN - da Universidade Federal da Grande Dourados - UFGD, como requisito para a obtenção do título de bacharelado em engenharia civil.

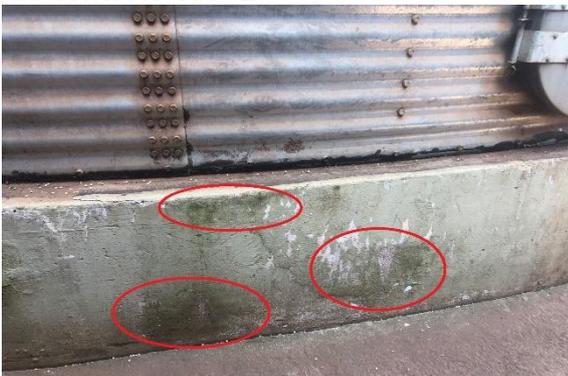
Na estrutura de concreto também denominada de infraestrutura dos silos “2” e “3” foi possível identificar a presença de microrganismo (Figura 3a e 3b), representado por marcações em vermelho nas imagens. O controle de pragas dentro do silo é feito periodicamente a fim de preservar a qualidade do grão, portanto estes microrganismos se fazem necessário atenção e controle. Um fato que pode ser atribuído a esta patologia é a sombra que cada um deles fazem um para outro, uma vez que no período de maior incidência de raios solares estas regiões não recebem calor e luminosidade.

Figura 3 (a) - microrganismo na estrutura de concreto Silo “2”

Tipo de patologia	Visita	Gravidade	Fase de tratamento	Definição de conduta
<b>Trincas na base</b>	1	Baixa, porque as fissuras não são incidentes, e também não possuem aberturas grandes	Não tratado	Para o tratamento dessa patologia é necessário o estudo mais aprofundado, obtendo ensaios em laboratório e medidas específicas, a (ABNT, 2014) considera aberturas de 0,2 mm a 0,4 mm para estruturas de concreto armado aceitáveis, porque elas não corroem as armaduras passivas, mesmo assim essas fissuras causam desconforto psicológico para seus usuários, dessa forma o tratamento delas é algo a ser realizado.
	2	Moderada a alta, porque é incidente as fissuras, estão em contato com as chapas metálicas, além de apresentar aberturas que possam passar do recomendado pela norma.	Não tratado	
<b>Microrganismos nas bases</b>	1	Moderada, porque é incidente a presença de microrganismo, e são manchas grandes	Não tratado	As machas escuras e esverdeadas causadas por fungos e bolores são mais fáceis de serem removidas utilizando uma lavadora de

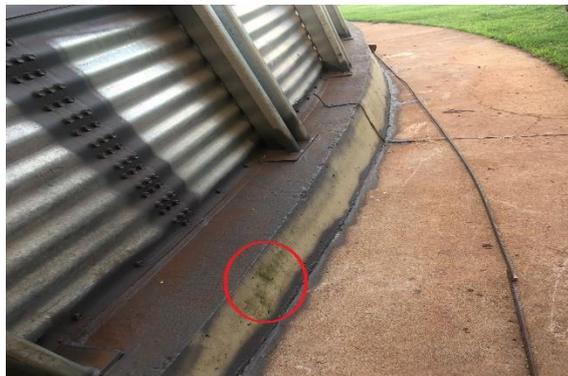
Figura 3 (b) - microrganismo na estrutura de concreto Silo “3”

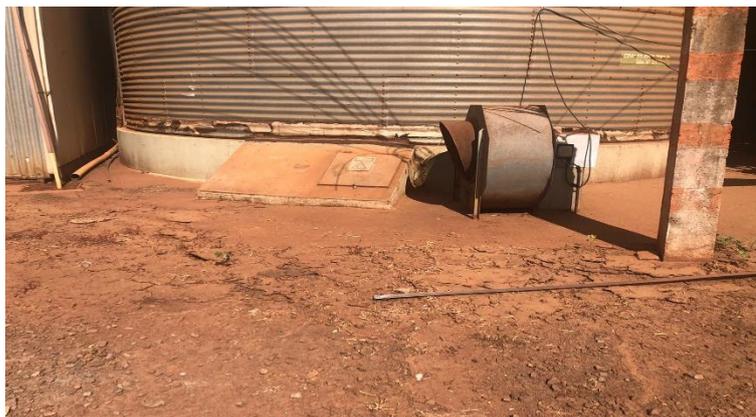
Destes silos foi também realizada a análise fotográfica da estrutura em concreto do silo “4” que apresentou visivelmente perfeito estado sem a presença de microrganismos, ou trincas (Figura 4). Os microrganismos não eram tão recorrentes, possivelmente pela posição que ele se encontra absorvendo mais raios solares.

Figura 4 - Base de concreto conservada do silo de espera

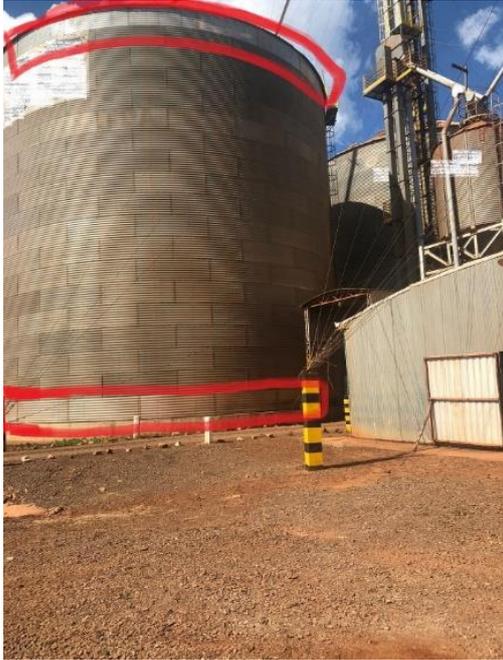
O silo “1” e “2” representados nas Figuras 5 (a) e (b) passou por uma avaliação estrutural e foi constatada a necessidade de fazer a troca de algumas chapas metálica da estrutura (destacado em vermelho nas figuras) pois, com a sobrecarga de grãos juntamente com a ação do vento houve possivelmente desgaste dos parafusos com o atrito das chapas, ou até mesmo a oxidação devido a umidade danificando a estrutura sendo necessário a troca de placas metálicas. A causa da troca não foi possível afirmar, porque existe a resistência da parte da empresa de expor os defeitos estruturais, cautela adotada por eles para preservar sua segurança. Vale ressaltar que esta manutenção só foi necessária após, aproximadamente, 15 anos depois da construção do silo.

Figura 5 (a) - Chapas trocadas do silo 1

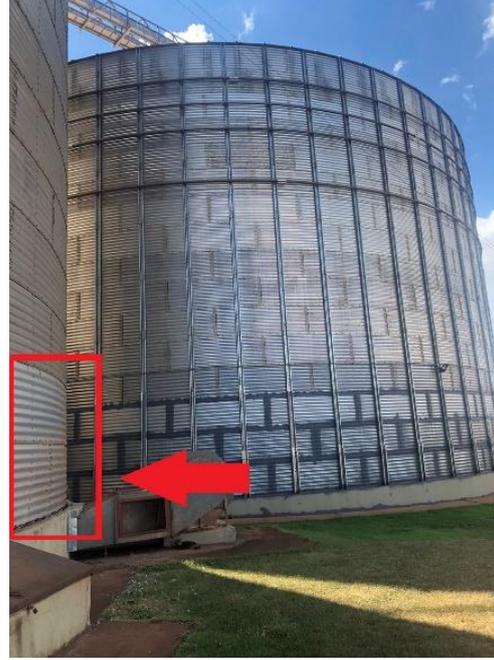
Figura 5 (b) – Chapas trocadas silo graneleiro 2

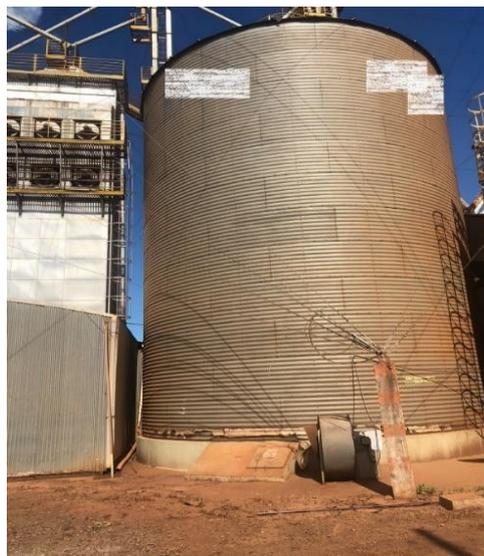
O silo “4” foi construído na mesma época, porém não houve a necessidade de fazer a troca das chapas metálicas, como é observado na Figura 6. A estrutura não possui chapas com coloração mais clara. Pode-se atribuir também ao caráter do silo de espera, ou seja, ele em grande parte da sua vida útil não ficou com sua capacidade máxima.

Figura 6 - Silo de espera 4 sem troca das chapas metálicas

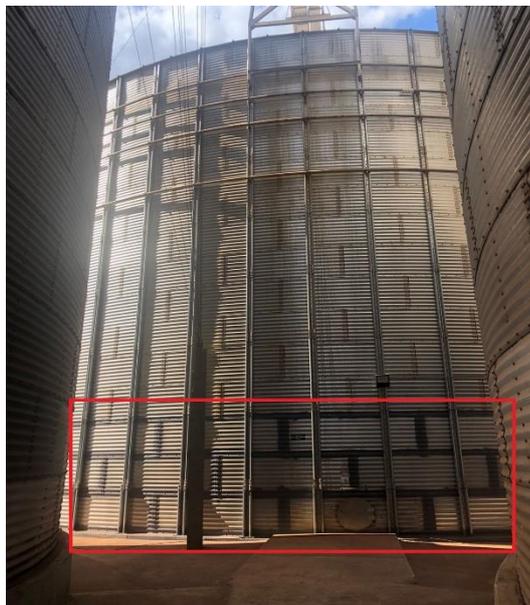
O silo “3” é o maior e foi construído há dois anos com capacidade estática de 800 toneladas. É possível analisar que alguns pontos são mais evidentes como a impermeabilização das chapas no contato com estrutura de concreto destacada na Figura 7.

Figura 7 - Silo graneleiro impermeabilizado

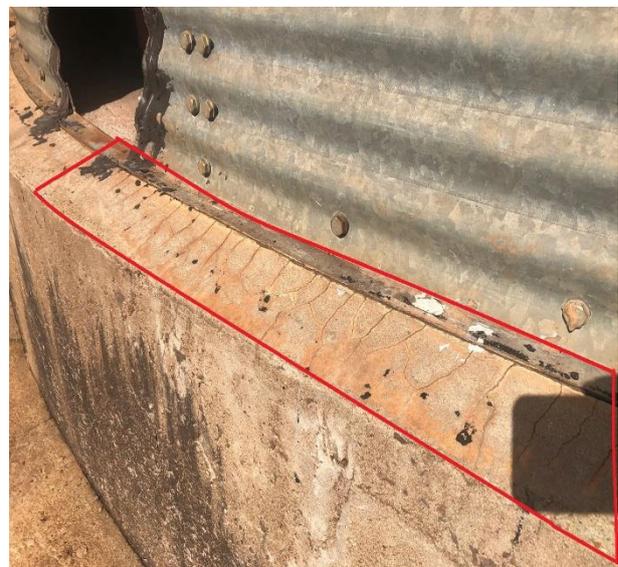
É possível observar no silo sem a chapa metálica que não houve recalque algum apontando eficiência para este aspecto (Figura 9 a), em contrapartida é possível observar a incidência de trincas destacadas em vermelho (Figura 9 b), que traz desconforto visual e a longo prazo comprometimento com provável corrosão da armadura do concreto.

Figura 9 (a) - Base de concreto do silo sem recalque    Figura 9 (b) - Trincas na base de concreto

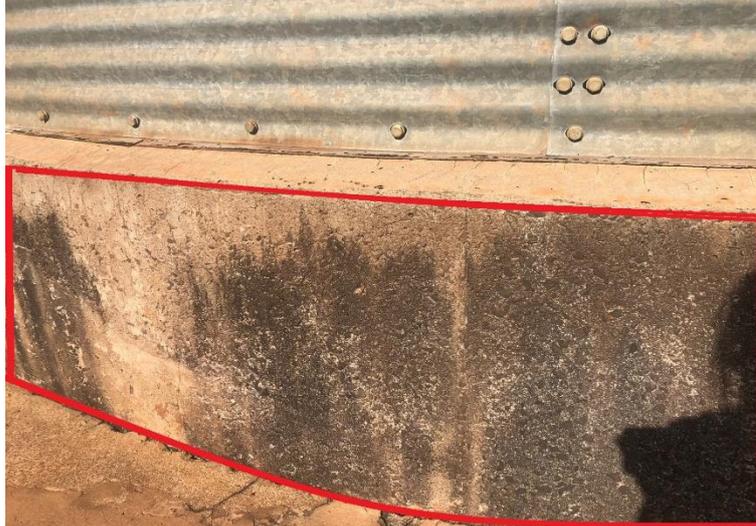
A presença de microrganismo nas bases dos silos também é incidente apontando ineficiência para a conservação das sementes que serão armazenadas futuramente uma vez que com a presença de microrganismo pode ocorrer a contaminação dos grãos. Na

Figura 10 está destacado em vermelho o local em que se encontram os microrganismos, sendo possível observar também que não existe impermeabilizante nas chapas metálicas facilitando ainda mais a contaminação.

Figura 10 - Base do silo com microrganismos

2	Moderada, porque é incidente a presença de microrganismo, e são manchas grandes preenchendo praticamente toda a lateral da base de concreto.	Não tratado	pressão e esfregando com uma escova mais rígida utilizando solução que contenha cloro; após a limpeza o ideal é impermeabilizar a base juntamente com o tratamento das trincas
<b>Desgaste nas chapas metálicas</b>	1	Gravíssimo, porque teve deteriora que comprometeu a estrutura ou por desgaste dos parafusos com a chapa metálica, ou ação do vento ou a oxidação das chapas que foram trocadas	Tratado	Troca das chapas metálicas desgastadas
	2	Baixa, porque mesmo depois de 35 anos de construção as chapas não deterioraram o suficiente para fazer as trocas	Não tratado

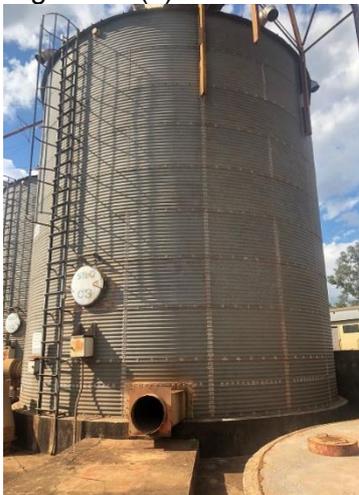
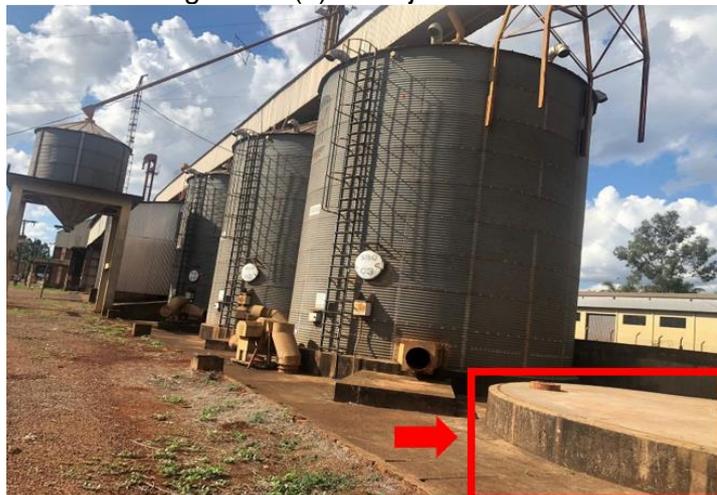
O responsável técnico informou que os silos estavam vazios durante a visita, mas foi possível observar que não houve desgaste dos parafusos com as chapas metálicas, corrosão ou deformação por incidência da ação do vento que exigisse as trocas das chapas pela coloração uniforme de todas, embora já estejam em funcionamento por mais de 35 anos (Figura 11 a). Outro ponto observado foi a possibilidade de alugar as chapas temporariamente assim como ocorreu com um dos silos (Figura 11 b).

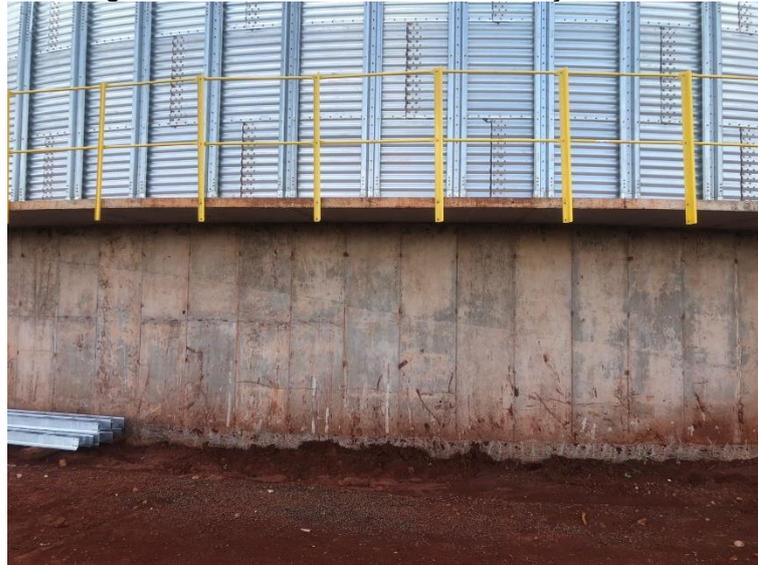
Figura 13 - Base do silo com ventilação natural

Para a realização da fundação destes silos foi realizado estudo de solo, o terreno não é plano então para cada silo a necessidade de estaca é diferente uma da outra, foi informado que para meia lua do círculo da base de um dos silos foi feito 104 estacas entorno e sua profundidade correspondeu até alcançar a rocha. A base não é confinada; possui ventilação natural a altura da estrutura de concreto era de 2,40 metros acima do solo. Na Figura 13 é possível visualizar a base de concreto, uma das grandes vantagens desse modelo de base é a proteção das chapas metálicas.

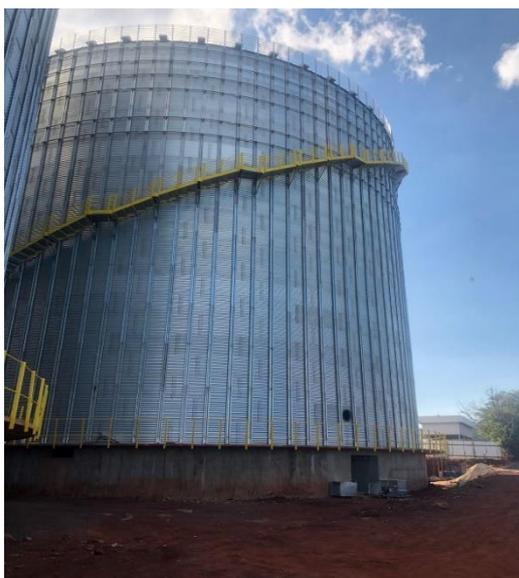
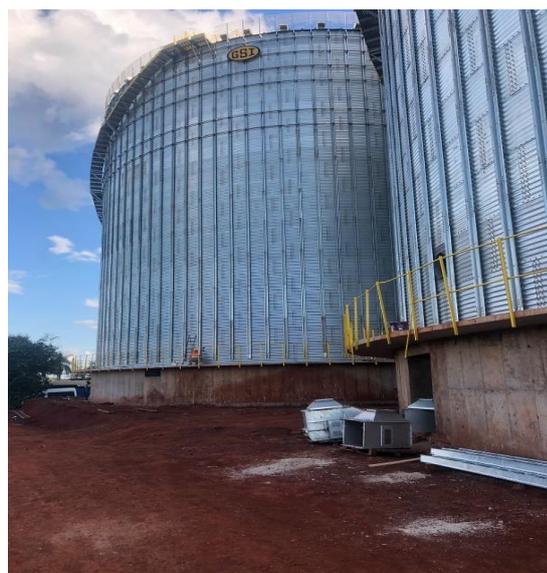
Sua superestrutura era de chapas metálicas, e para a impermeabilização dos silos foi utilizado manta líquida, o montador das chapas informou que as primeiras patologias que aparecem são na oxidação dos telhados e aparecem aproximadamente depois de 10 anos da sua construção. As Figuras 14 (a) e (b) mostram os registros fotográficos das chapas montadas.
