UNIVERSIDADE FEDERAL DA GRANDE DOURADOS
FACULDADE DE ENGENHARIA - FAEN
CURSO DE ENGENHARIA MECÂNICA

**ANÁLISE DE FALHA E CAUSA RAIZ DE UMA BOMBA CENTRÍFUGA
MULTIESTÁGIO PARA BOMBEAMENTO DE METANOL SECO EM UMA
INDÚSTRIA MULTINACIONAL DE BIODIESEL**

2023

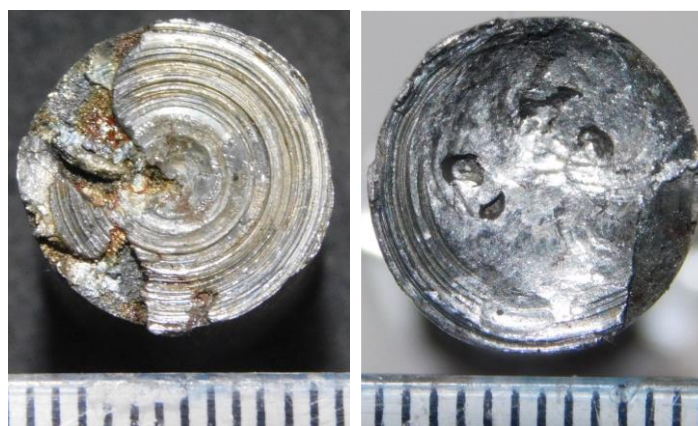
FIGURA 4 - Eixo da bomba na seção do ponto da falha (Foto Autoral)

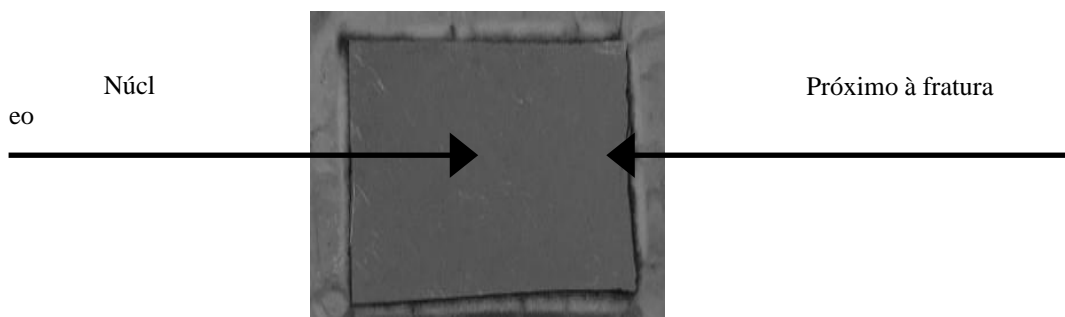
FIGURA 6 – Locais de medições de microdureza da amostra 68561 (Foto Autoral)

| Local da medição | Dureza (HV1,0) |
|---|---|
| Próximo à fratura | 294 – 294 – 297 |

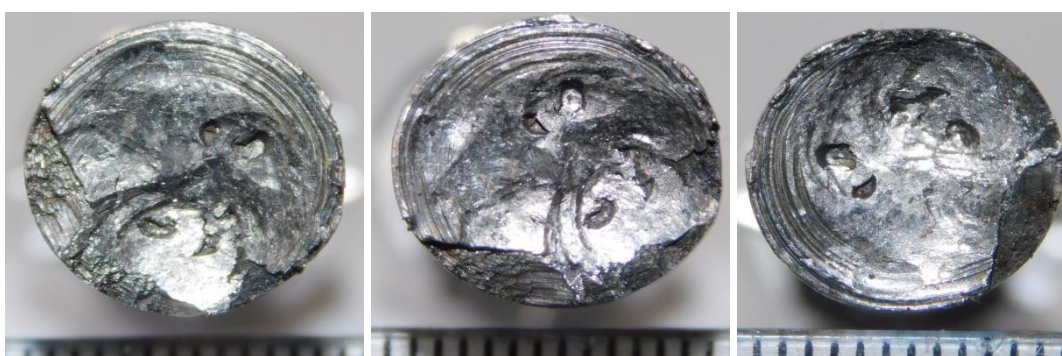
Na superfície de fratura conforme FIGURA 8 não é possível evidenciar presença de marcas de praia, que são padrões de deformação que surgem na superfície de um material quando ele é submetido a um processo de cisalhamento em condições de deslizamento, como no contato entre duas peças em movimento relativo. Essas marcas têm um formato característico de ondas ou cristas e vales, semelhante às ondas do mar que atingem a praia, daí o nome "marcas de praia". A fratura ocorreu por torsão como podemos observar na FIGURA 9, em possível travamento do eixo na região do selo mecânico.

FIGURA 8 – Análise Fratográfica visual da face da falha (Foto Autoral)

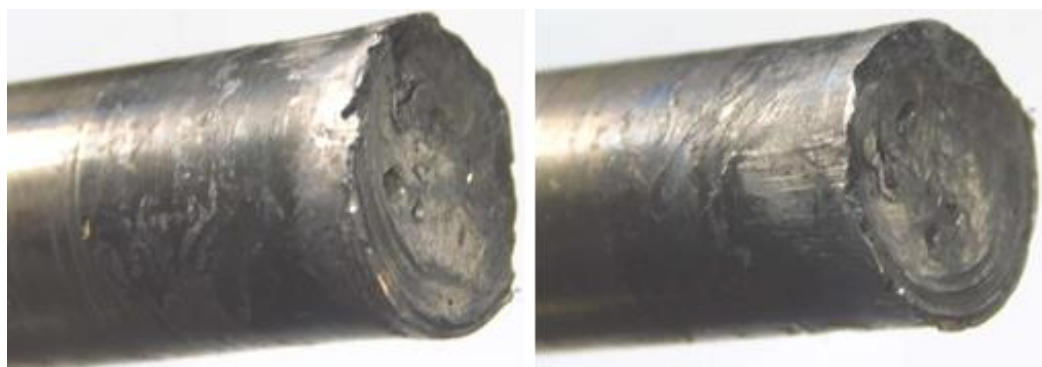
FIGURA 9 – Análise Fratográfica visual do ângulo de quebra (Foto Autoral)

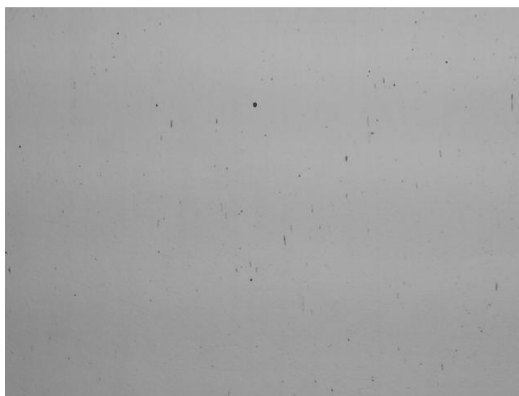
A amostra apresenta distribuição de inclusões não metálicas de óxidos globulares, série fina, tipo D, nível 1, conforme a norma ABNT NBR NM88 (ed. 2000) como mostra os pontos escuros na FIGURA 10.

FIGURA 10 – Micrografia 1 – Amostra 68561: Eixo da bomba – Núcleo (Foto Autoral)

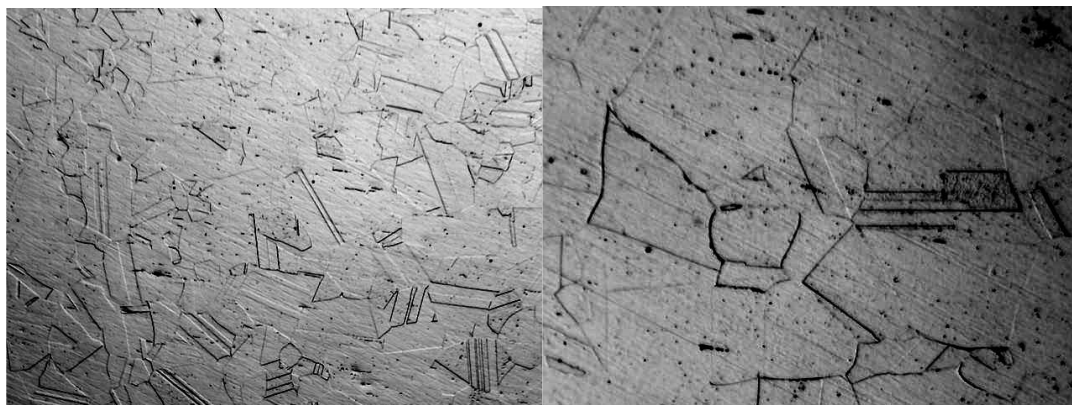
A amostra apresenta no núcleo microestrutura com matriz austenítica devido ao seu perfil de contorno de grão característico com estrutura cúbica de faces centradas (CFC) apresentado na FIGURA 11.

FIGURA 11 – Micrografia 2 – Amostra 68561: Eixo da bomba – Núcleo (Foto Autoral)

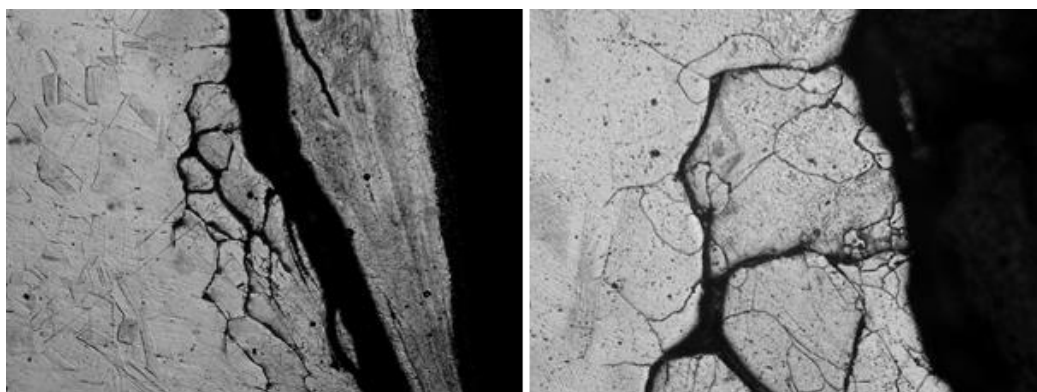
A microestrutura no perfil da fratura, é composta de matriz austenítica com carbeto precipitados. Típica microestrutura comum em ligas de aço inoxidável austenítico que passaram por um processo de envelhecimento a altas temperaturas.

Houve uma propagação intergranular, tipo de mecanismo de fratura que ocorre ao longo das interfaces de grão em um material policristalino conforme FIGURA 12 e FIGURA 13. Essa forma de fratura pode ser causada por diversos fatores, como a presença de microtrincas, segregação de impurezas nas interfaces de grão, corrosão intergranular, ciclagem térmica ou tensão oxidante.

FIGURA 12 – Micrografia 1 e 2 – Amostra 68561: Eixo da bomba – Perfil da superfície de fratura (Foto Autoral)

Paralelamente a este fato, o exame metalográfico mostra a ocorrência de precipitação de carbeto intergranularmente conforme item 5.3, o que confirma a exposição do material em temperatura entre 400 e 800°C observado no item 4.5.

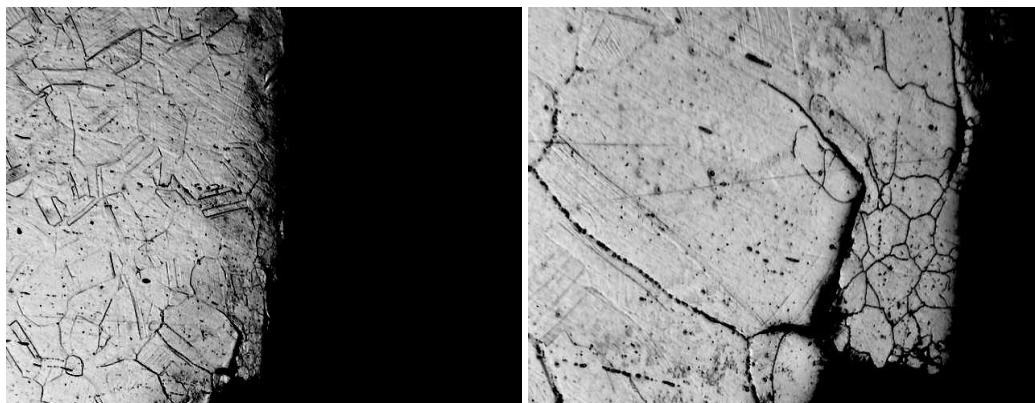
FIGURA 13 – Micrografia 1 e 2 – Amostra 68561: Eixo da bomba – Perfil da superfície de fratura (Foto Autoral)

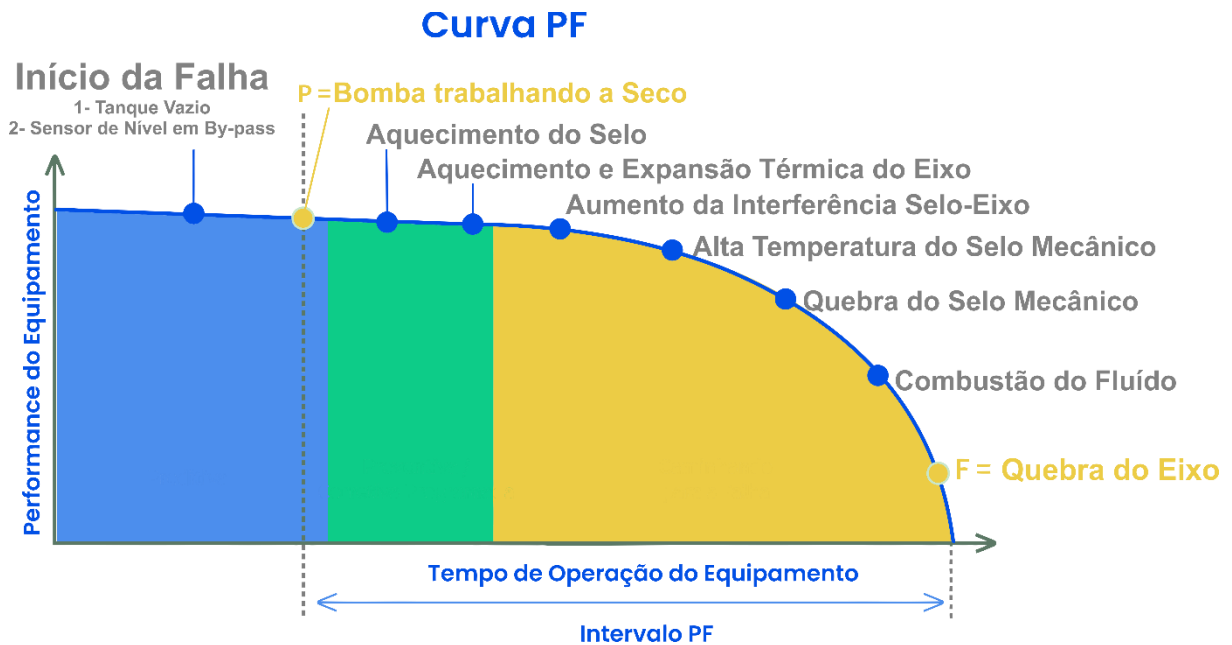
FIGURA 14 – Curva PF (Foto Autoral)

A origem deste superaquecimento está relacionada à interferência que tomou lugar entre o eixo e selo mecânico. Considerando que o selo mecânico é montado no eixo sob interferência e que o material de base, inox, apresenta baixa condutividade térmica e alta expansão térmica, o ganho de temperatura promoveu alterações de desgaste no selo, quando tomou lugar a dilatação térmica do eixo, alterando seu diâmetro, gerando aumento da interferência entre o selo de vedação e o eixo.

Nestas condições o selo perdeu a função de vedação, ocorrendo o vazamento do fluido inflamável (metanol). Neste ponto, tomou lugar o início da combustão do fluido, com o conseqüente aumento ainda mais intenso da dilatação, gerando concomitantemente dano metalúrgico no metal de base, levando ao travamento do eixo e a fratura por torsão em modo dúctil. Sendo assim temos a seguinte “Curva PF” da análise apresentada na FIGURA 14.

O eixo apresentou falha em serviço devido aos seguintes fatos que em conjunto levaram ao colapso: falta de fluido, aquecimento do conjunto, aumento da interferência do conjunto, perda de função do selo mecânico devido ao trabalho sem fluido e superaquecimento que levaram a quebra do mesmo sendo gerado vazamento de fluido inflamável, com conseqüente aumento da temperatura e travamento do eixo que apresenta ruptura por torsão em modo dúctil.

Como sugestão verificar junto a produção a temperatura de operação do fluido e selo mecânico, observando se ocorre elevação da temperatura muito acima do ambiente (20°C).

Nos demais equipamentos em operação, durante a manutenção, verificar o acabamento da superfície do eixo na região do selo mecânico, bem como a condição do selo.
