Universidade Federal da Grande Dourados
Faculdade de Engenharia
Curso de Engenharia Civil

Planejamento e gestão de processos na construção civil

Trabalho de Conclusão de Curso

Dourados, MS
2019

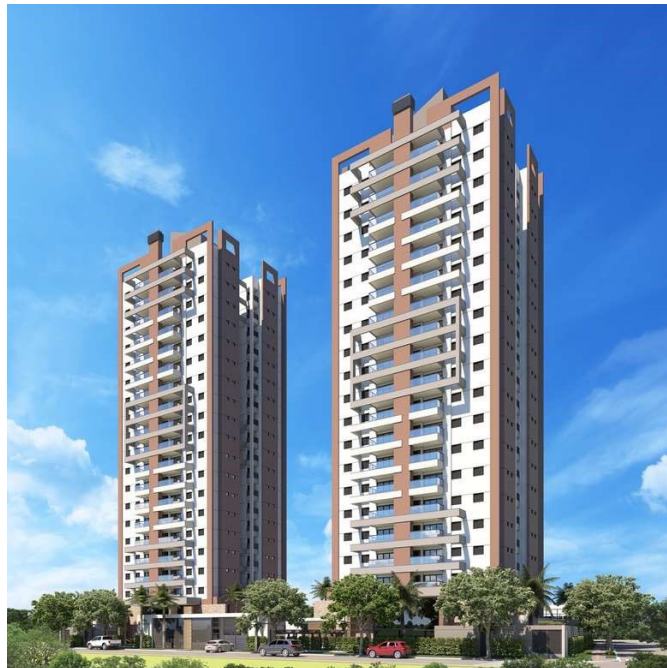
Figura 4 – Projeção virtual final do empreendimento

A obra consiste em duas torres residenciais de 19 pavimentos, com 4 apartamentos em cada pavimento, totalizando 152 apartamentos, além de toda a infraestrutura de áreas para garagem, áreas de convivência, piscina e lazer. A Figura (4) mostra a projeção virtual do empreendimento.

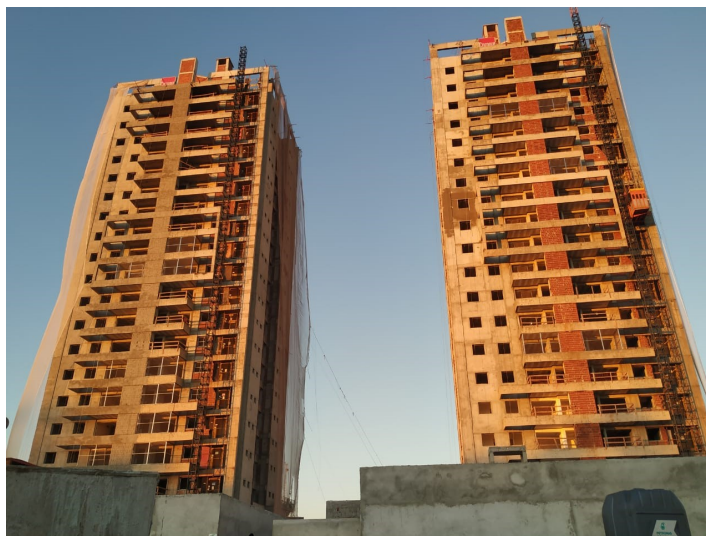
O projeto está locado numa área de terreno de 6.443,53 m², e tem área construída total de 19.601,07 m², sendo 10.047,68 m² de área residencial, contabilizadas ambas as torres. A Figura (6) mostra o estado da obra em Outubro de 2019.

Figura 6 – A obra em outubro de 2019.

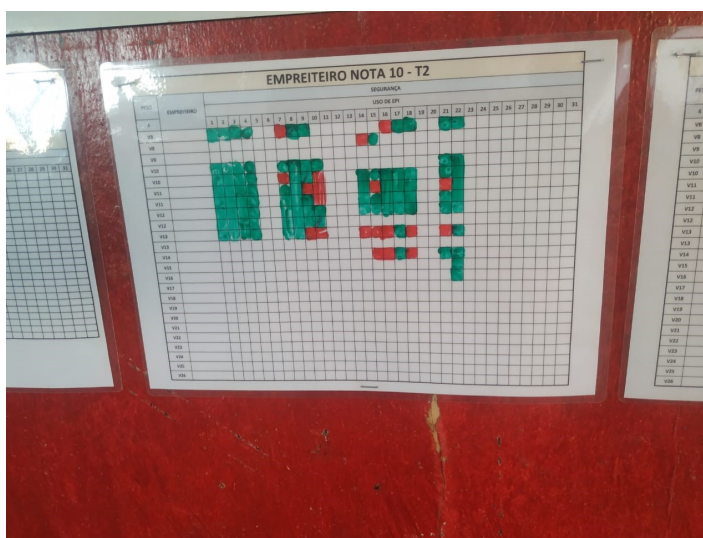
O controle também é realizado quanto a eficiência e qualidade do ciclo executado por cada empreiteiro, sendo a limpeza e o uso de equipamentos de proteção individuais (EPI's) avaliadas diariamente, para todo trabalhador da obra, seja ele da própria construtora ou terceirizado. O método de controle desses aspectos é exemplificado na Figura (9).

Figura 9 – Controle de eficiência e qualidade dos empreiteiros

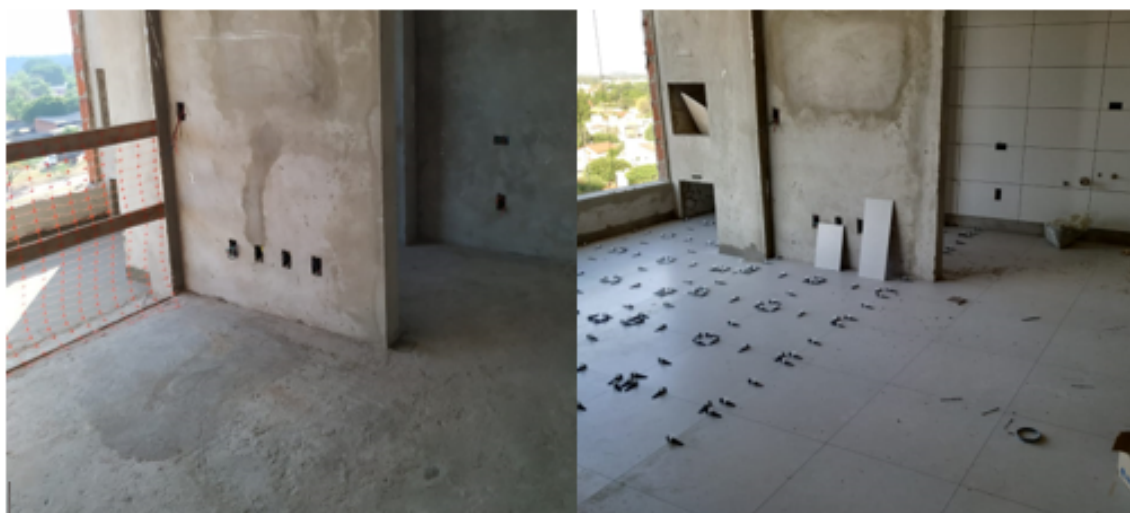
Na Figura (13), é ilustrado o estado do apartamento tipo no primeiro e no último dia do ciclo da atividade.

Figura 13 – Apartamento tipo antes (à esq.) e depois (à dir.) do V14

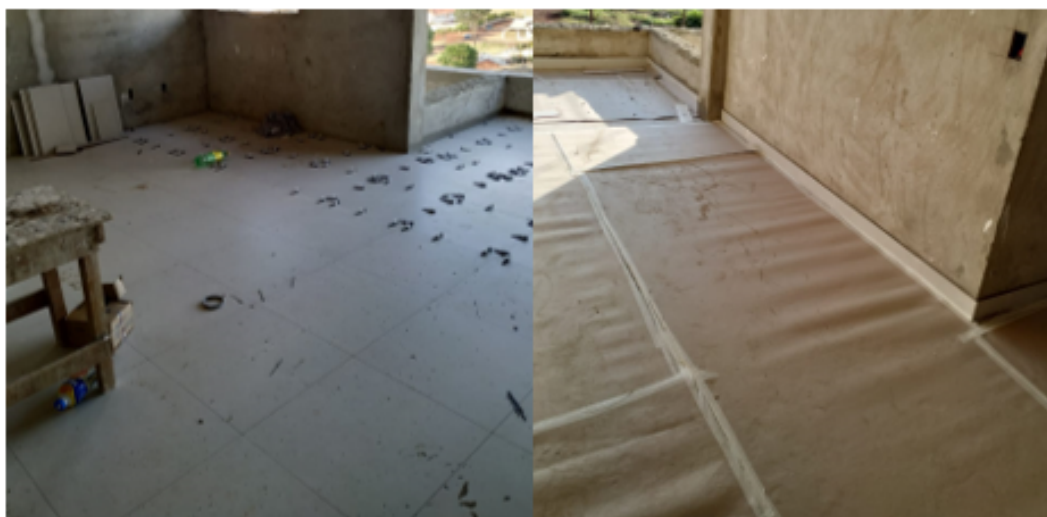
Na Figura (18), é ilustrado o estágio do apartamento tipo no primeiro e no último dia do ciclo da atividade.

Figura 18 – Apartamento tipo antes (à esq.) e depois (à dir.) do V15

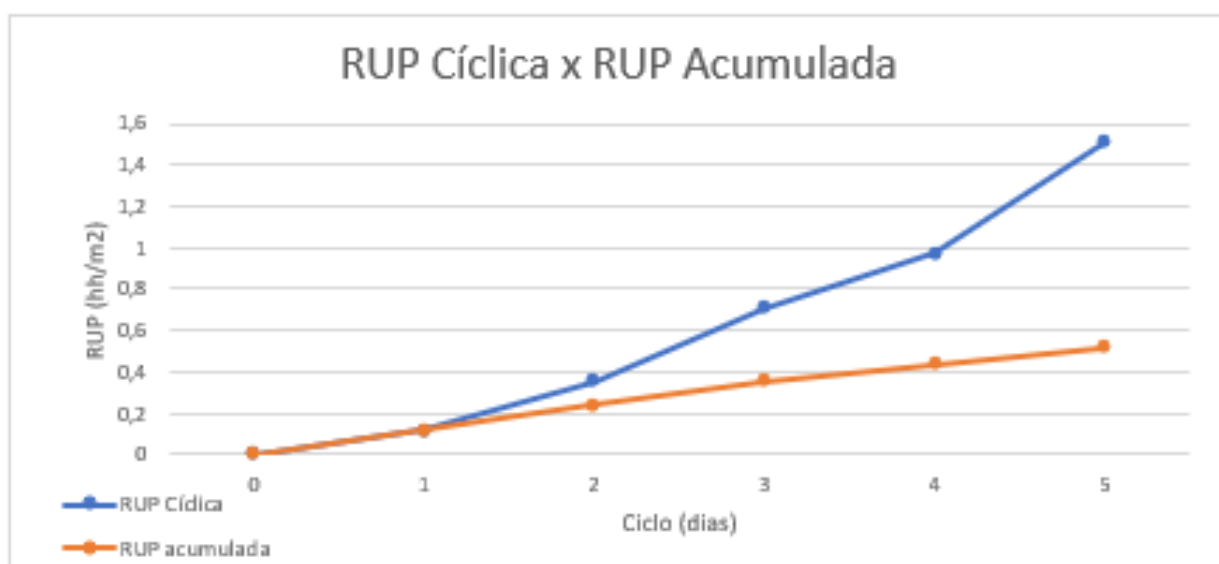
Os dados de RUP Cíclica 1 e RUP Acumulada, fornecidos pelas Tabelas (8) e (11), formaram o gráfico da Figura (21).

Figura 21 – RUP Cíclica x RUP Acumulada

O gráfico de linhas, mostra o comportamento da RUP Cíclica em relação a RUP acumulada. Observa-se nesse comportamento que a partir do dia 1, a RUP cíclica se torna maior que a RUP acumulada, seguindo essa tendência ao longo de todo o ciclo.

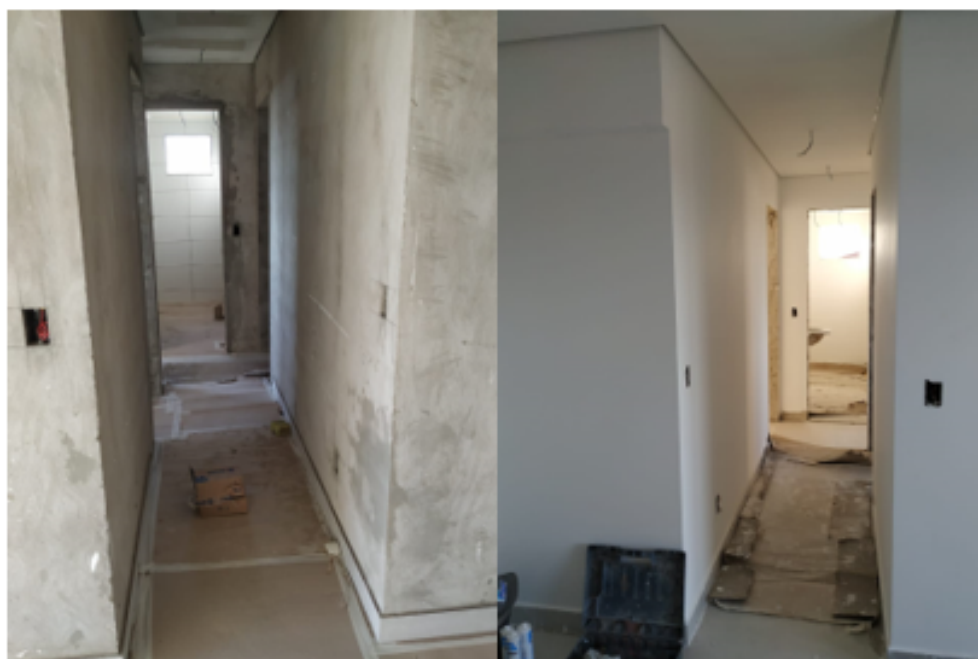
Na Figura (22), é ilustrado o estado do apartamento tipo no primeiro e no último dia do ciclo da atividade.

Figura 22 – Apartamento tipo antes (à esq.) e depois (à dir.) do V16

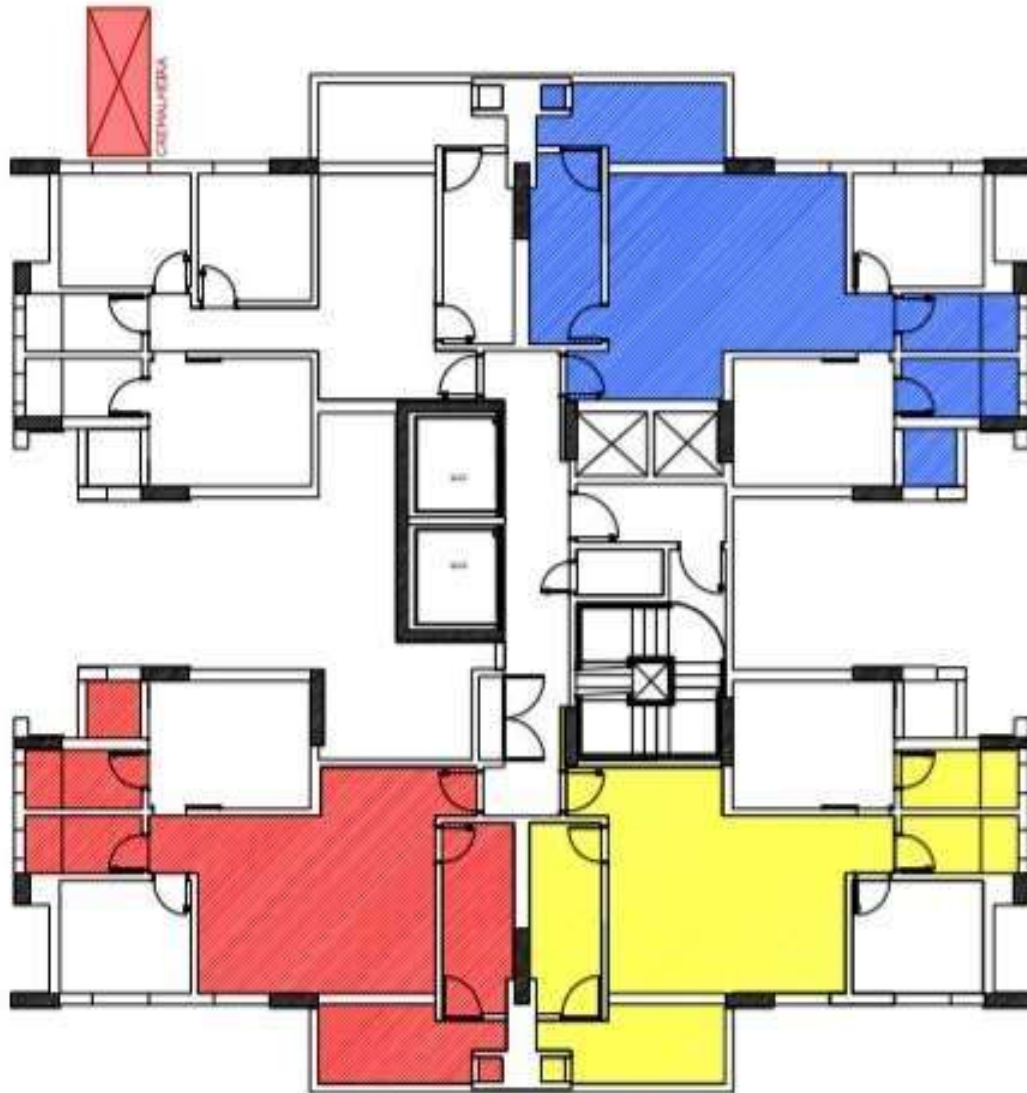
ANEXO 3 – MAPA DE PRODUÇÃO DO V15

DIA 1: 1 apart. DIA 2: 1 apart. DIA 3: 1 apart.
DIA 4: Proteção de 1,5 apartamentos
DIA 5: Proteção de 1,5 apartamentos.
