DIAGNÓSTICO DA SITUAÇÃO DO RIO PARAOPEBA APÓS LANÇAMENTO DE
REJEITOS DE MINERAÇÃO

Trabalho de Conclusão de Curso apresentado à
Faculdade de Engenharia, da Universidade
Federal da Grande Dourados como requisito
para obtenção do título de bacharel em
Engenharia Civil.

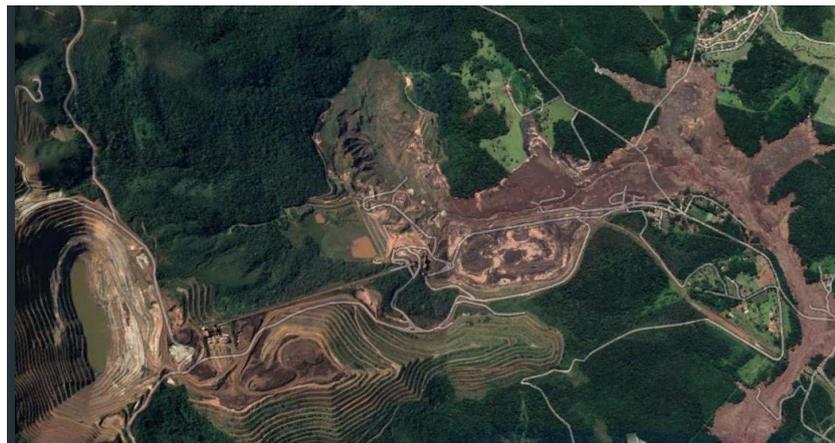
Figura 1: Área da barragem da Mina do Ribeirão do Feijão após a ruptura da barragem B1.

Segundo a Vale, os rejeitos dispostos na barragem, de alteamento à montante, ocupavam um volume de aproximadamente 11,7 milhões de m³. A barragem atingiu sua elevação máxima em meados de 2013 e deixou de receber rejeitos em 2016. A CPRM com a utilização de imagens de satélite delimitou que a área atingida foi de 3,1 km² pelo rejeito na bacia do ribeirão Ferro Carvão. A Figura 1 mostra a área atingida pela ruptura da barragem, deixando o ribeirão e todo o entorno da área devastados.

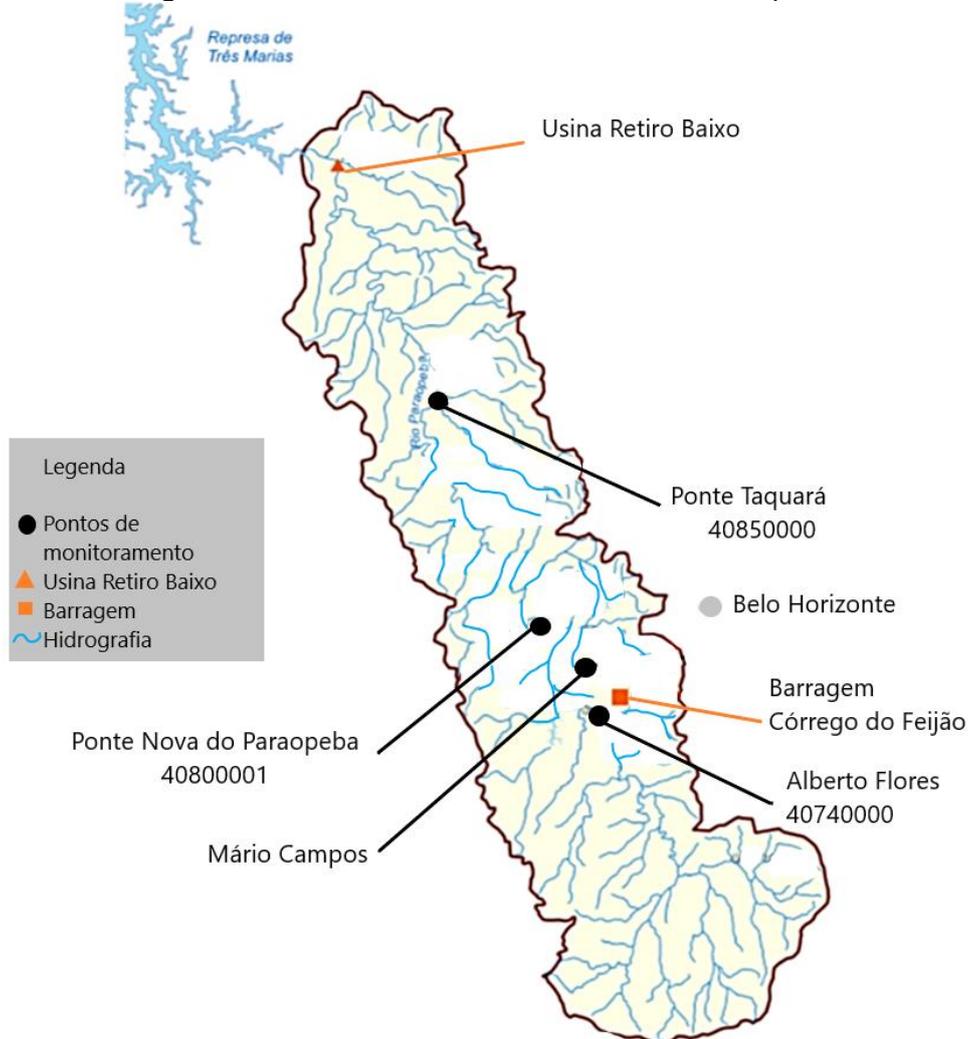
Figura 2: Pontos de monitoramento do rio Paraopeba.

A CPRM com a participação de órgãos públicos, promoveram os monitoramentos diários de nível, vazão, descarga sólida e granulometria do material em suspensão. A estação fluviométrica de Alberto Flores situa-se a montante da confluência com o Ribeirão Ferro Carvão, enquanto os demais pontos de monitoramento situam-se a jusante da

A Figura 2 mostra a localidade dos pontos de monitoramento ao longo do rio Paraopeba.

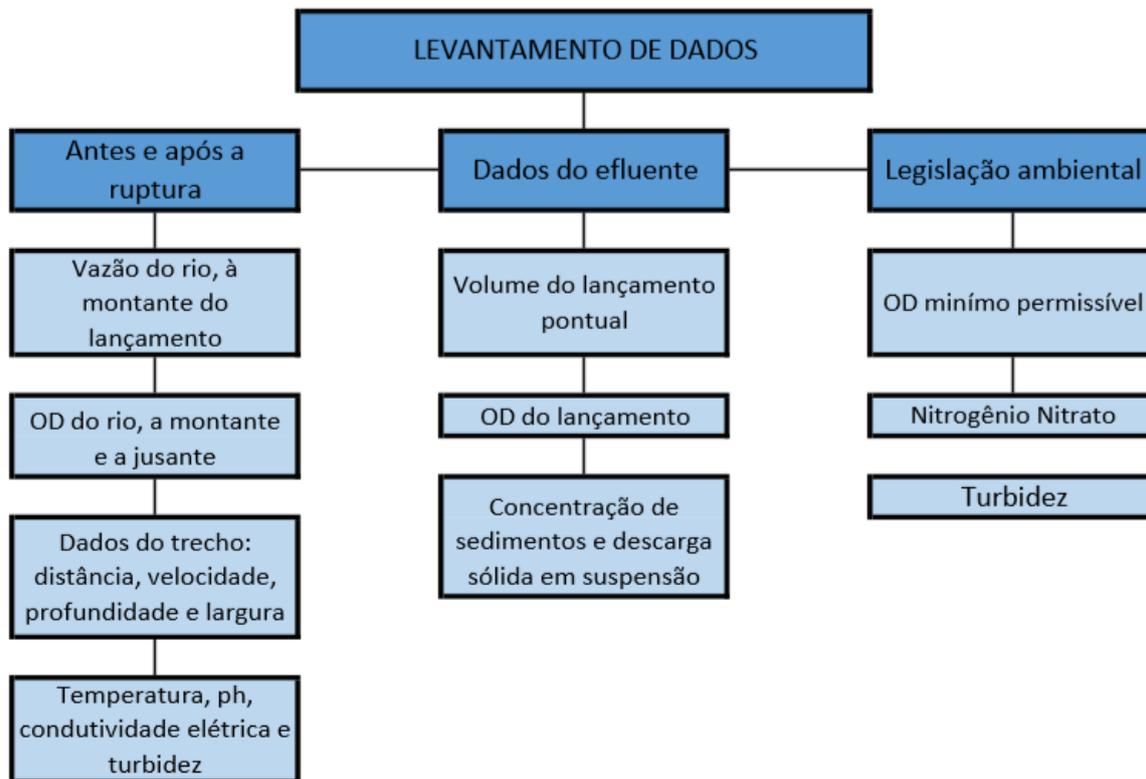
Figura 3- Metodologia de levantamento de dados para o estudo da bacia do rio Paraopeba.

O levantamento das características do rio à montante e a jusante do lançamento em conjunto com os dados do efluente lançado são fundamentais para o início do estudo de diagnóstico da qualidade da água do Rio Paraopeba. A partir desses dados é possível com base nos limites estabelecidos pela legislação, estabelecer avaliações. Os dados necessários ao estudo são apresentados na Figura 3.

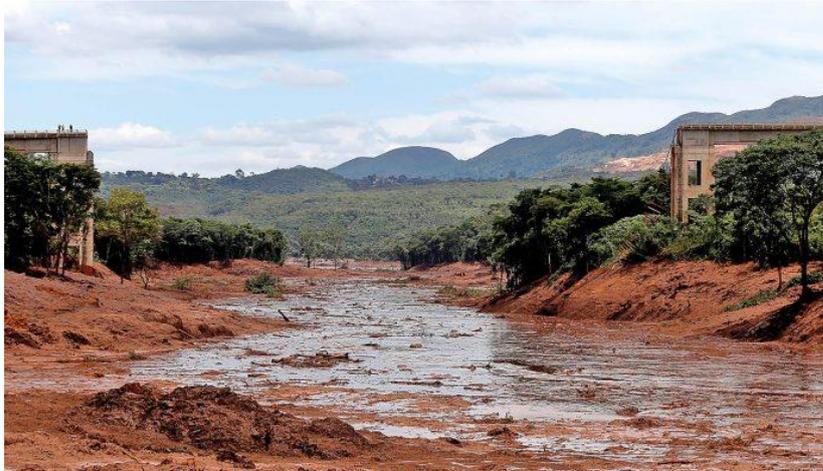
Figura 4: Condição do rio Paraopeba nos trechos iniciais ao rompimento da barragem.

A turbidez provoca nebulosidade ao rio, reduzindo a passagem dos feixes de luz na água. Esta redução dá-se por absorção e espalhamento, uma vez que as partículas que provocam turbidez na água são maiores que o comprimento de luz branca (VON SPERLING, 2000). Devido à presença de sólidos de matéria inorgânica em suspensão, oriundos da lama de rejeitos que afetou o rio, a turbidez reduz a fotossíntese da vegetação aquática e influencia drasticamente nas comunidades aquáticas, conforme a Figura 4.
