ESTUDO DA ACESSIBILIDADE EM UM PRÉDIO PÚBLICO DA
UFGD

Trabalho de Conclusão de Curso apresentado à Banca Examinadora da Universidade Federal da Grande Dourados, como pré-requisito para obtenção do título de Bacharel em Engenharia Civil, sob a orientação da Prof.(a) Me. Daniele Araujo Altran.

O local de estudo é uma edificação da Universidade Federal da Grande Dourados (UFGD) localizada na Unidade 2, onde está instalada a direção da Faculdade de Engenharia, as coordenações de seus respectivos cursos e também os gabinetes dos professores.

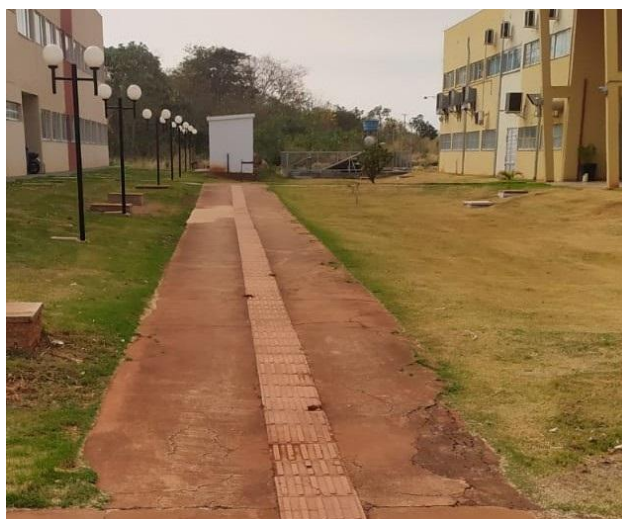
Figura 2 - Piso tátil não atende aos requisitos

O local possui a ligação por passeio no seu entorno até a entrada principal da edificação, sendo que esta calçada de ligação possui o piso tátil direcional e de alerta a fim de evidenciar a mudança de direção para acessar o prédio. Na Figura 2 é possível verificar o passeio e o desnível no pavimento devido ao tráfego de uma máquina criando um obstáculo, estando fora dos critérios de segurança e orientação. Também se verifica que o passeio não atende ao item 5.6.1 da NBR 16534 (ABNT, 2016) onde solicita que a sinalização deve ser detectável pelo contraste de luminância com mínimo de 30 pontos do valor de luz refletida, sendo para piso adjacente de tom claro recomendado a cor azul.

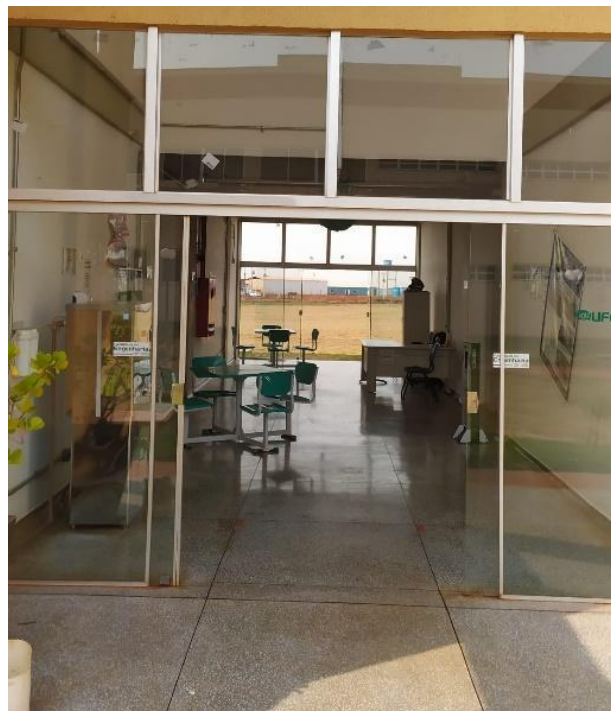
Figura 5 – Porta principal com área envidraçada

Na Figura 5 é possível verificar como é o local atualmente, sendo que não atende aos requisitos para área envidraçada, entretanto verifica-se que a porta de correr na entrada da edificação, possui apenas trilho superior, permitindo a passagem livre e sem fresta no piso.

segurança. A Figura 5 pode-se observar que na edificação em estudo, a mesma não possui piso tátil, nem o mapa tátil.

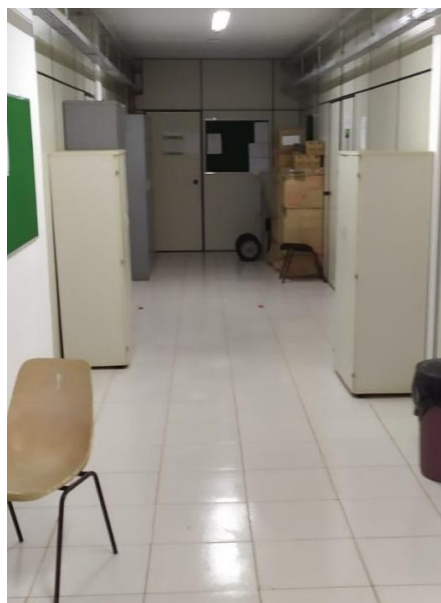
Figura 7 – Corredor do piso superior

A Figura 7 apresenta o corredor do pavimento superior.

É possível notar que o corredor possui largura de 2,40 m, atendendo assim aos requisitos da norma, porém as portas de 0,80 m são inadequadas, devendo ser substituídas por portas de 0,90 m.

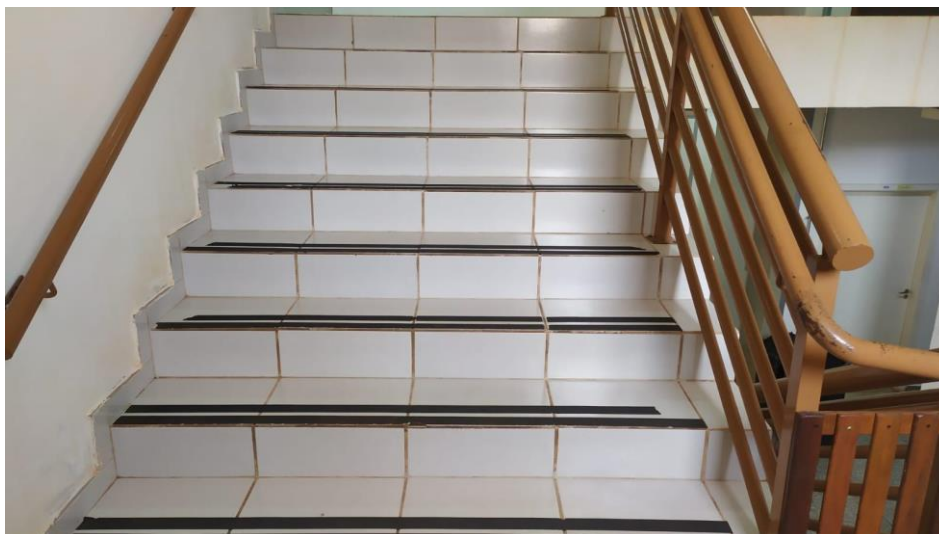
Figura 9 – Escada da Edificação

A NBR 9050 (ABNT, 2020) solicita que os degraus devem estar com a borda lateral sinalizada em 0,20 m de comprimento e essa sinalização deve ser entre 0,02 m a 0,03 m de largura. A Figura 9 apresenta a escada interna do prédio em questão. É possível verificar

que os degraus não apresentam sinalização lateral e possuem apenas uma faixa antiderrapante na cor preta, que não atende a sinalização com cor contrastante ideal.

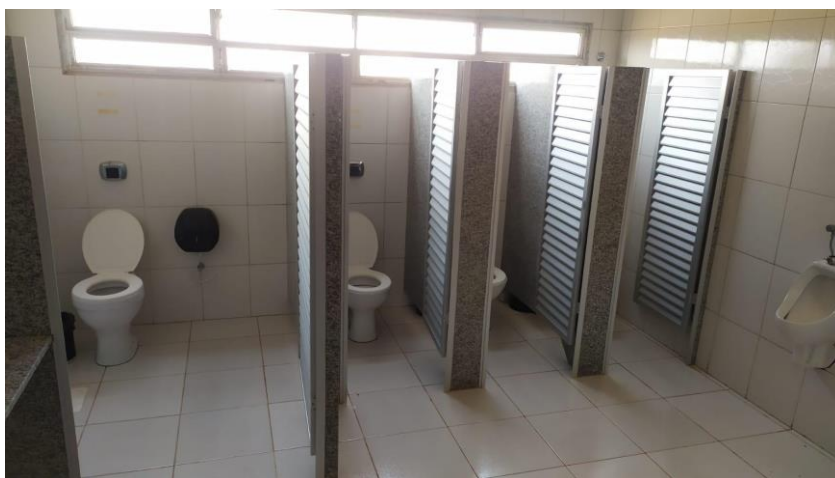
Figura 10 - Box Acessível

A Figura 10 apresenta o box do sanitário acessível da edificação. Verifica-se que a edificação não possui nenhum sanitário com entrada exclusiva, tem apenas o box integrado aos demais, devendo o mesmo ser modificado. A área interna do box acessível não permite giro interno.

Em relação aos sanitários, o problema principal é a ausência de entrada dedicada. Esta regularização demanda uma alteração de layout nos sanitários, modificando a distribuição interna deixando-o exclusivo.

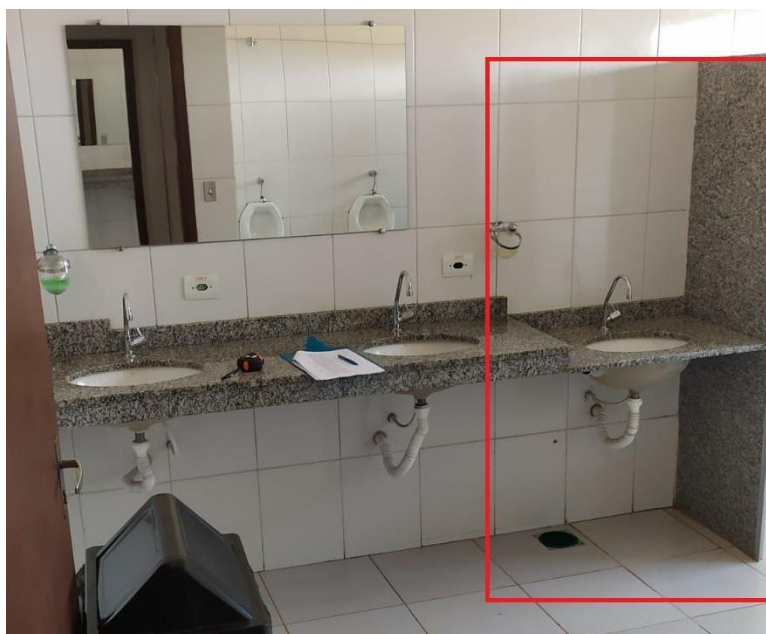
Figura 12 - Detalhe Lavatório

A Figura 12 apresenta o lavatório acessível interno dos banheiros, os mesmos têm 0,83 m de altura, menor que os outros lavatórios, a distância para o acionamento da torneira é 0,43 m e o mesmo não possui espelho e nem barras de apoio lateral. O espelho disponível no banheiro está em uma altura de 1,25 m, impossibilitando o cadeirante de utilizá-lo. O Manual de Acessibilidade (CONFEA, 2019) determina a altura máxima do lavatório em 0,80 m, acionamento da torneira 0,50 m e a base do espelho a uma altura de 0,90m para que um cadeirante consiga utilizar o mesmo.

Os acessórios, como saboneteira, toalheiro, porta objetos e cabide devem ser posicionados numa altura entre 0,80 m e 1,20 m, segundo o Manual de Acessibilidade (CONFEA, 2019). No sanitário para adequar, deve ser rebaixado o lavatório para 0,80 m, está disponível o toalheiro com altura maior do que a recomendada (1,5m) e a saboneteira com altura de 1,20m, dentro da faixa de alcance adequada.
