ANÁLISE DO CONSUMO E DESPERDÍCIO DE MATERIAIS EM UMA OBRA DE ALVENARIA CONVENCIONAL NA CIDADE DE DOURADOS/MS.

Larissa Blanco Fávoro; Liliane Rodrigues Congro da Rocha;
larissafavaro09@hotmail.com; lilianerocha@ufgd.edu.br

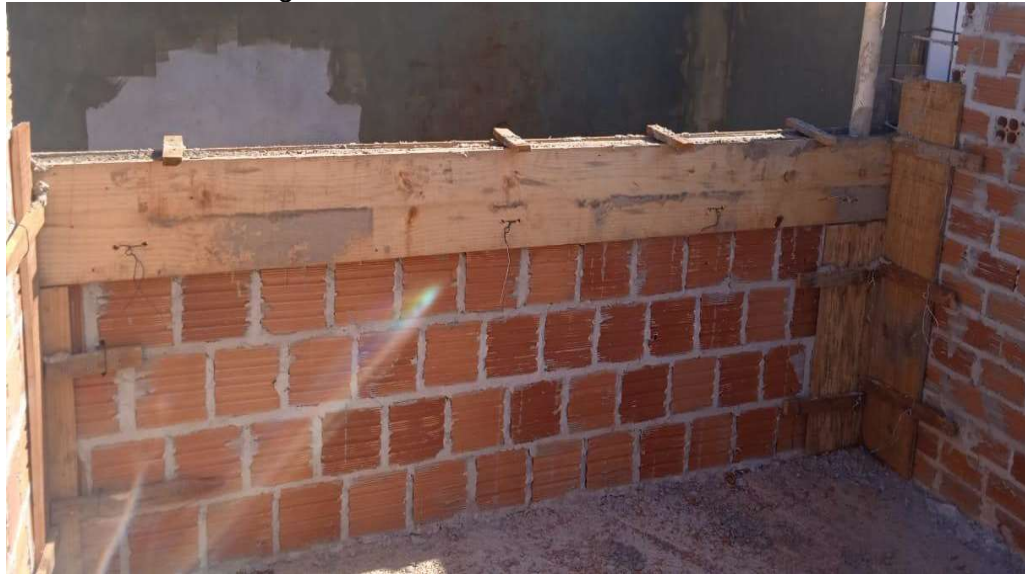
Figura 1 - Alvenaria de meia vez.

Para a maior parte das paredes, o sistema de vedação utilizado foi o de alvenaria meia vez, conforme apresentado na Figura 1, onde a espessura dela coincide com a dimensão intermediária do tijolo (9 cm).

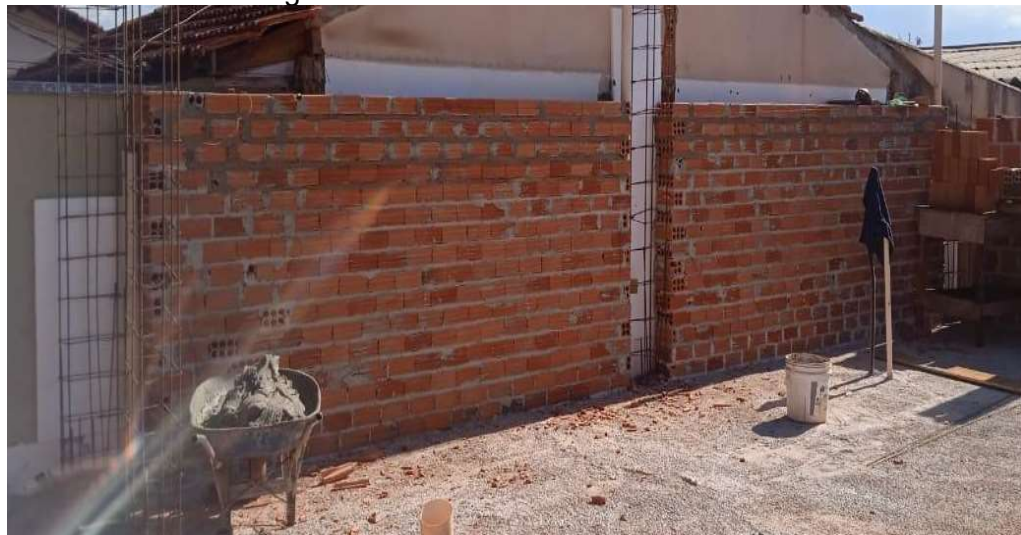
Figura 2 - Alvenaria de uma vez.

Já nas paredes de divisa, as paredes com vãos maiores e as que recebem maiores cargas, o sistema de assentamento adotado foi o de uma vez, conforme apresentado na Figura 2, de modo que o comprimento do tijolo passa a ser a largura da parede, no caso 19cm.

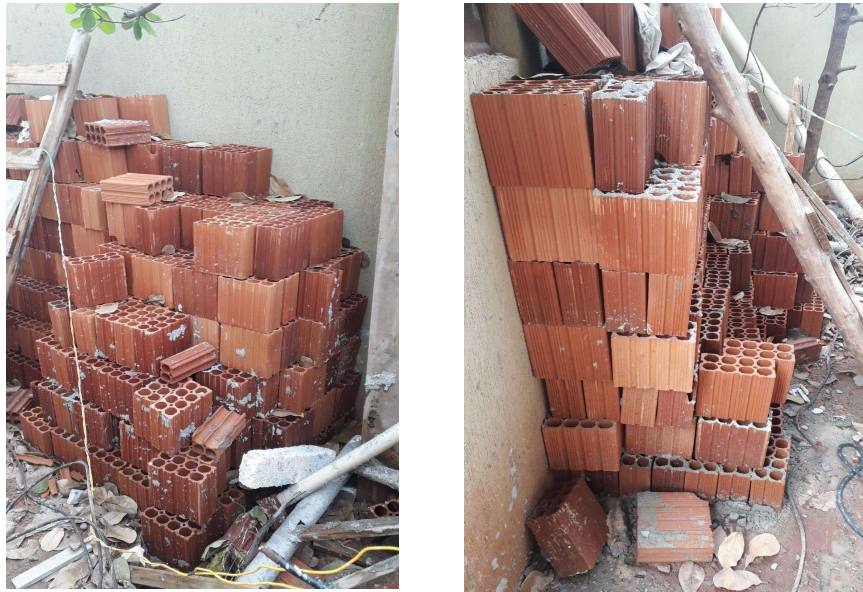
Figura 3 - Exemplos de má estocagem dos tijolos.

A perda de tijolos de 8 furos para alvenaria de vedação, na obra, foi de 8,75%. Esse desperdício se deve majoritariamente pelo deslocamento deles dentro da própria construção e sua má estocagem, conforme a imagem da Figura 3.

Para os tijolos de 8 furos, observou-se que é imprescindível uma análise mais apurada do canteiro de obras, antes de iniciar a obra, fazendo caso necessário, a execução de um projeto de disposição dos materiais dentro do canteiro, para que, mesmo com as adversidades apresentadas do local, esse material possa ser estocado e transportado de forma segura. Ademais, é importante salientar o desenvolvimento do treinamento individual, por meio da conscientização ambiental, com a finalidade de, por exemplo, reaproveitar peças quebradas

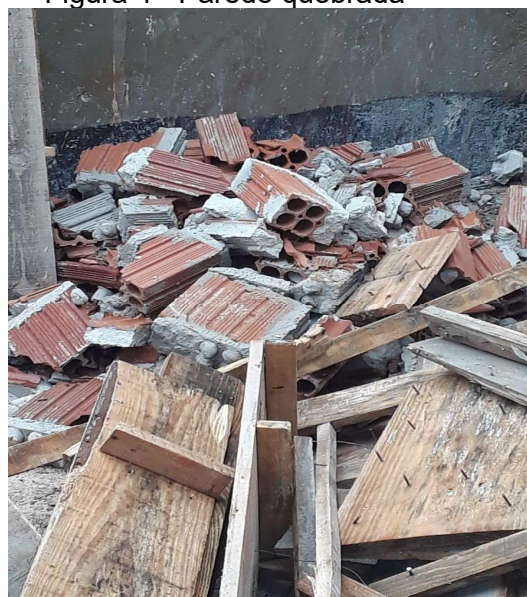
Figura 4 - Parede quebrada

Os erros de execução também foram presentes nessa obra, por exemplo, uma parte de uma parede mal-aprumada, que foi necessário quebrá-la e executá-la novamente, conforme se observa na Figura 4. Outro motivo que gera quebra de tijolos é que o tamanho do canteiro de obra não era suficiente para armazenar grandes quantidades de material, prejudicando o transporte desses insumos.

Os estudiosos Holanda e da Silva (2012) analisaram que esses erros são recorrentes em construções, em que a mão de obra não é especializada, em que há mudanças de projeto e estes não são repassados, além de que não há o aproveitamento do material quebrado, para paredes, as quais precisam somente de pedaços e não do tijolo inteiro, promovendo grandes perdas para os canteiros de obras. Ademais, eles calcularam, por meio de uma média ponderada entre duas obras de alvenaria convencional de grande porte, uma porcentagem de perda de tijolos de 8 furos de 20,45 %, um índice maior que o da obra analisada neste trabalho. Supõe-se que pode ser devido às obras maiores, contarem com maior número de mão de obra, podendo tornar os erros mais comuns.

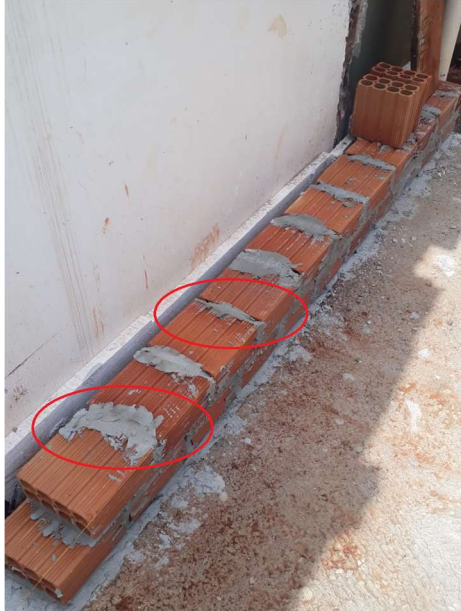
Figura 5 - Desconformidade das juntas.

Logo, observa-se que dentro do quantitativo e orçamento inicial, foi obtido uma perda de 66,67% de sacos de cimento. Essa perda considerável se deve ao traço utilizado no canteiro de obras, ter sido diferente do orçado, neste caso, consumindo maior quantidade de cimento, além das juntas apresentarem um tamanho maior que a definida na TCPO (PINI, 2010), como identificado na Figura 5.

Observou-se que não há uma uniformidade no tamanho das juntas, a primeira e a terceira, circuladas na Figura 5, apresentam uma grande diferença de largura.

No caso do cimento, o erro da mão de obra foi a utilização de um traço diferente do informado pelos engenheiros responsáveis. Por isso, faz-se de extrema importância a comunicação eficaz entre os responsáveis técnicos e os trabalhadores, além da fiscalização diária, por parte dos engenheiros, na execução dos serviços, pois desse modo poderia evitar a desconformidade das juntas, além de utilizar a medida necessária que o traço indicava. Dessa maneira, os erros são minimizados.

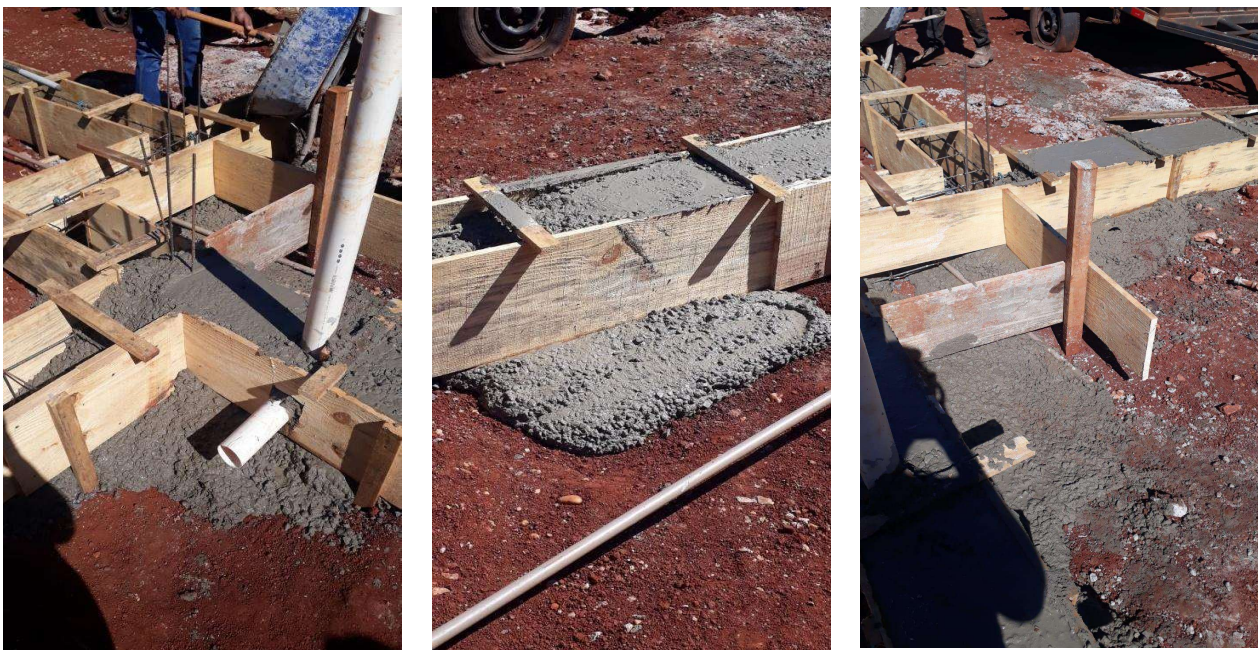
Figura 6 – Imagens do desperdício na concretagem das vigas baldrame.

Portanto, houve uma compra de 14,35% a mais do orçamento estipulado. A maior parte dessa perda foi na etapa de concretagem dos blocos e vigas baldrame, necessitando pedir mais concreto do que estava calculado. Essa diferença, foi devido à má execução da montagem das caixarias da viga baldrame, uma vez que ao serem concretadas, houve grandes vazamentos, em várias superfícies da viga, como mostrado nas imagens da Figura 6. Dessa maneira, precisando solicitar mais concreto para finalizar o serviço.

Agopyan *et al* (1998) comenta, em sua análise, comentários sobre a perda do concreto usinado e mostra a necessidade de apresentar atenção maior às formas, tanto nos moldes, como nos cimbramentos, como maneira de reduzir consideravelmente as perdas, o que se aplicaria a este trabalho. Outro ponto levantado pelos autores, é a importância da qualidade da geometria dos elementos estruturais, a fim de que não ocorra desvio de volume, deve-se seguir fielmente o projeto estrutural não excedendo nenhuma dimensão.
