UNIVERSIDADE FEDERAL DA GRANDE DOURADOS
Faculdade de Engenharia
Engenharia Civil - FAEN

**ESTUDO DE ACESSIBILIDADE DE UMA ESCOLA PÚBLICA DO
MUNICÍPIO DE RIO BRILHANTE-MS**

Trabalho de Conclusão de Curso apresentado à Banca Examinadora da Universidade Federal da Grande Dourados, como pré-requisito para obtenção do título de Bacharel em Engenharia Civil, sob a orientação do Prof^o Daniele Araujo Altran com área de concentração 3.01.00.00-3 – Engenharia Civil.

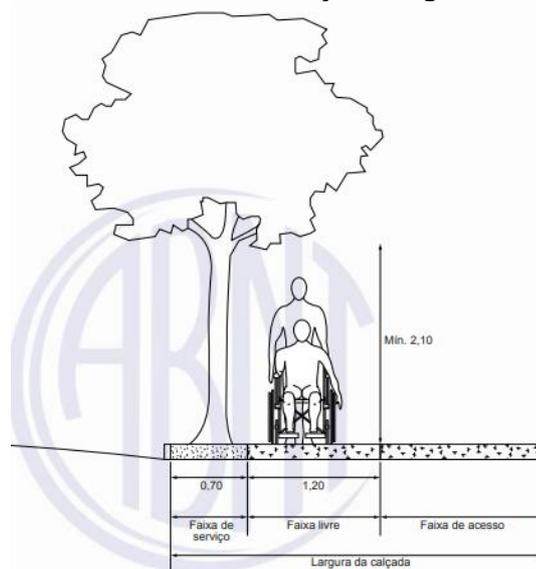
Figura 2 - Faixas de uso da calçada segundo a NBR 9050

Com relação ao passeio público, a norma exige que a faixa livre seja de no mínimo 1,20 m de largura e 2,10 m de altura (Figura 2), devendo ser livre de qualquer obstáculo e com piso regular, garantindo segurança e autonomia (ABNT, 2020).

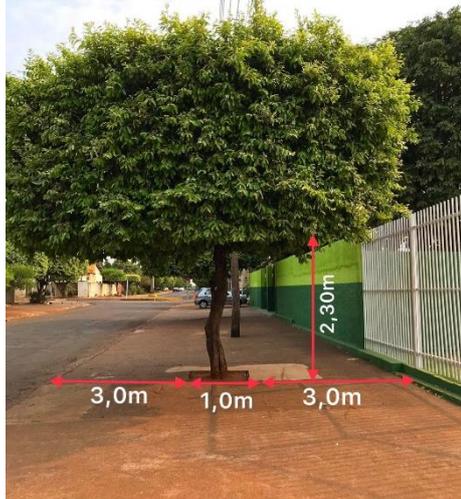
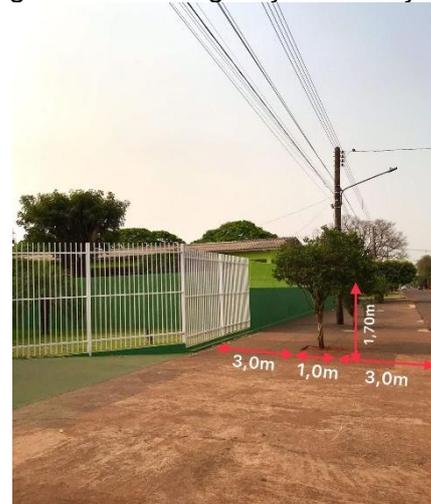
Figura 3A - Configuração da calçada

No caso da escola em análise, apesar das calçadas obedecerem a um espaço livre 1,20 m de largura, elas não possuem uma configuração totalmente adequada, visto que, além das árvores estarem plantadas em todo o centro da calçada, algumas não satisfazem a altura livre de 2,10 m. O piso é plano cimentado e antiderrapante, porém com algumas irregularidades e não possui piso tátil direcional em nenhuma parte da calçada, o que dificulta a mobilidade de pessoas com deficiência física (Figura 3), portanto a calçada não se enquadra em uma rota acessível.

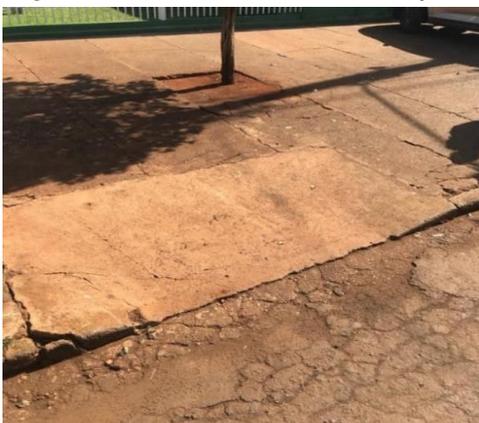
Figura 4 - Rebaixamento na calçada

O passeio apresenta rebaixamento na calçada para cadeirantes (Figura 4), e existe faixa no asfalto para travessia de pedestres, próximo ao rebaixamento (Figura 5), porém se encontra apagada, quase que imperceptível, além disso não se mostra em bom estado, tendo vários defeitos no pavimento.

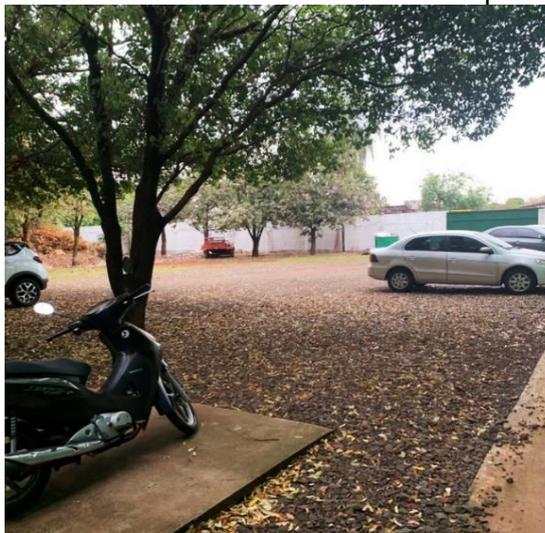
Figura 6 - Estacionamento destinados aos professores

A escola possui somente estacionamento interno para professores e funcionários, com entrada independente da entrada dos alunos (Figura 6), porém não existe demarcação no piso, muito menos vagas destinadas a portadores de deficiência. Os carros ficam estacionados sobre as pedras, não configurando um estacionamento acessível.

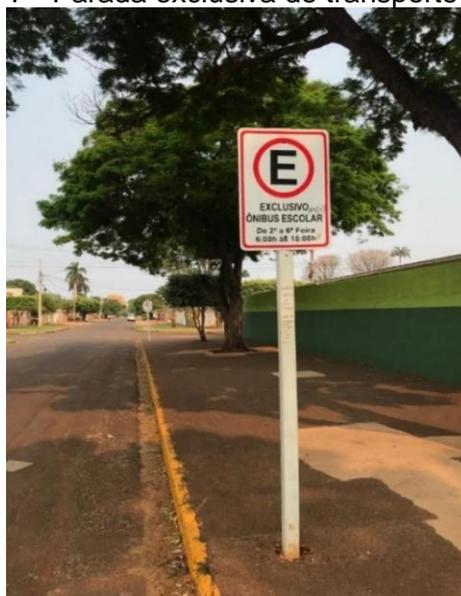
Figura 7 - Parada exclusiva de transporte escolar

Existe parada exclusiva para transporte escolar, mas fica na rua lateral da quadra da escola, sendo alguns metros distante do portão principal de entrada dos alunos, não possuindo rota acessível que ligue até o acesso ao edifício (Figura 7).

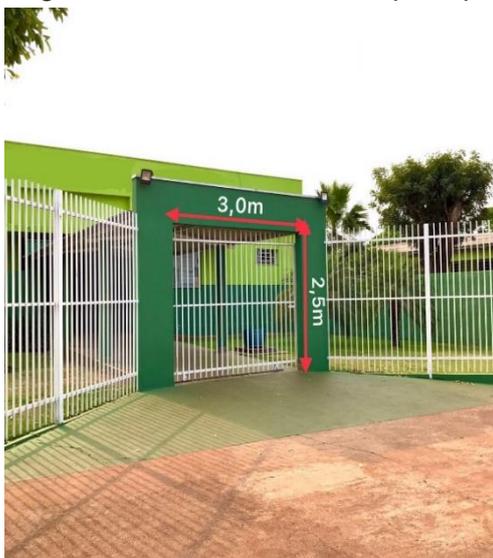
Figura 8 - Portão de entrada principal

Na entrada principal, o portão é de ferro com acionamento automático por controle (Figura 8), e possui largura de 3,00 m, assim como o corredor de acesso, o que permite confortavelmente a passagem de pessoas com cadeiras de rodas.

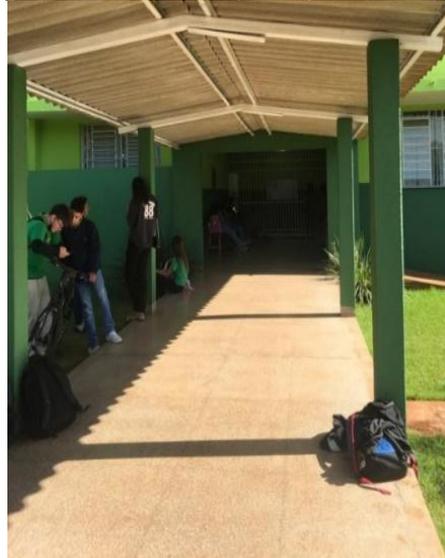
Figura 9 - Corredor principal de acesso

No corredor de acesso principal, o piso é de granilite na cor cinza (Figura 9), encontra-se em bom estado e regular. Não existem sinalizações táteis ou faixas com cores contrastantes nos pisos, que auxiliam na movimentação de pessoas com deficiência visual, deste modo não se encaixa em uma rota acessível.

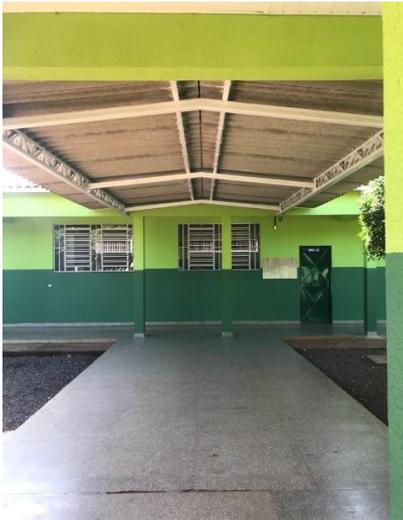
Figura 10 - Circulação com piso granilite

Os pisos variam, sendo algumas partes de granilite (Figura 10), outras cimentadas (Figura 11). Os pisos de granilite estão em bom estado, são regulares e não

antiderrapantes, tornando-os escorregadios quando molhados. Os pisos cimentados são regulares e antiderrapantes.

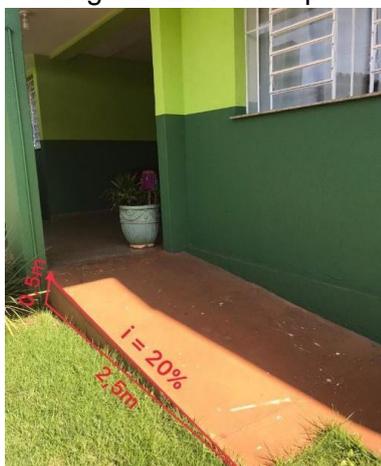
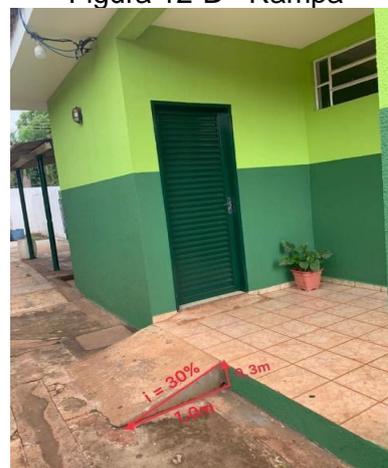
Figura 12-A - Rampa

Visto que a edificação é somente térrea, não existe circulação vertical, como escadas e elevadores. O edifício possui algumas rampas em locais com desníveis, mas não estão de acordo com a norma. Vale ressaltar que a NBR 9050 considera rampas, as superfícies de piso com declividade igual ou superior a 5% e o limite máximo de inclinação é de 8,33% (proporção de 1:12) (ABNT, 2020). As rampas existentes na escola ultrapassam o limite de inclinação, tornando-as fora do padrão de acessibilidade (Figura 12).

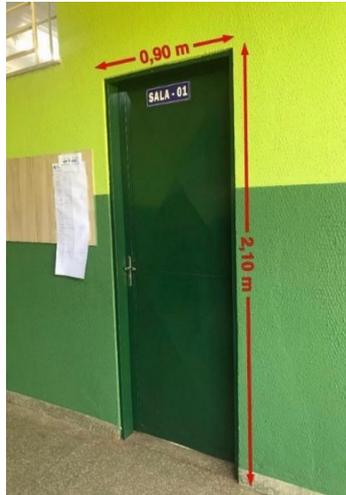
Figura 13 - Porta da sala de aula

A escola possui 16 salas de aula, todas padrão. Foi verificado que as portas das salas possuem um vão de 0,90 m, e altura de 2,10 m (Figura 13), o que permite a passagem de pessoas com cadeiras de rodas. A soleira das portas das salas não possui desnível (Figura 14).

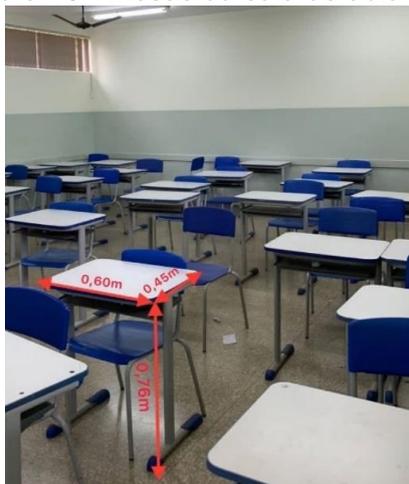
Figura 15 - mesas da sala de aula

As mesas e cadeiras existentes na escola são todas padrão do tipo individual e não acopladas (Figura 15). Não possui mesa com medidas recomendadas para pessoas com cadeiras de rodas. A norma recomenda que a mesa deve possuir tampo com largura mínima de 0,90 m e altura entre 0,75 m e 0,85 m do piso acabado (ABNT, 2020). Já as lousas são instaladas respeitando a norma, com altura inferior máxima de 0,90 m do piso (Figura 16).

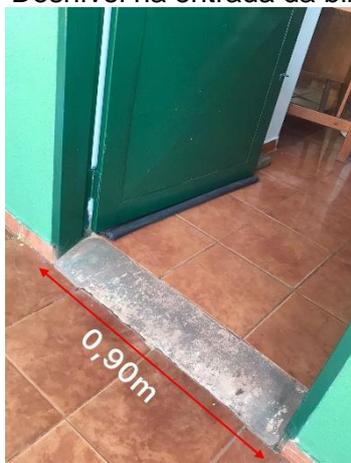
Figura 17 - Desnível na entrada da biblioteca

A biblioteca não se encontra em uma rota acessível. A porta de entrada possui uma largura mínima de 0,90 m, porém existe um desnível com uma rampa totalmente fora dos padrões da norma (Figura 17). A largura livre nos corredores entre estantes de livro obedece a norma, que recomenda que seja no mínimo 0,90 m (Figura 18).

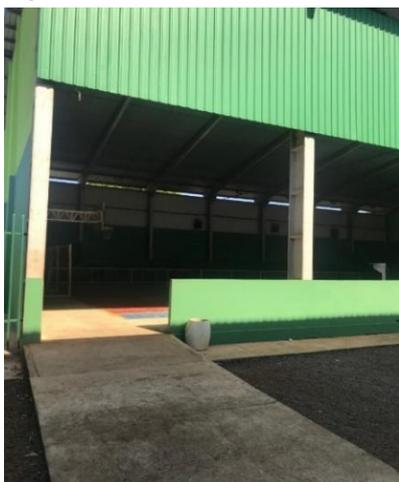
Figura 19 - Entrada da quadra

Não existe uma rota acessível até a quadra poliesportiva, visto que não possui nenhum tipo de sinalização (Figura 19). A quadra possui arquibancada, mas não há espaço destinado a pessoas com cadeiras de rodas, tornando-a não acessível (Figura 20).

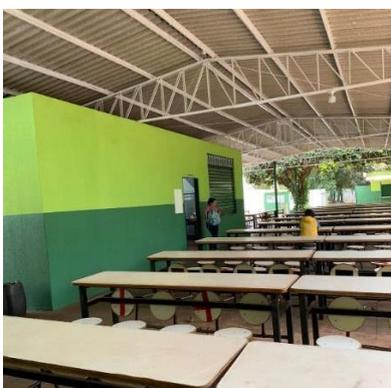
Figura 21: mesas do refeitório

O refeitório possui apenas mesas coletivas, não sendo possível uma pessoa com cadeira de rodas utilizar (Figura 21). A norma recomenda que os refeitórios “devem possuir pelo menos 5% do total de mesas, com no mínimo uma, acessível a pessoas de cadeira de rodas, e estas devem estar integradas às demais mesas” (ABNT, 2020). Além disso, a rota de acesso para o refeitório não é acessível (Figura 22).

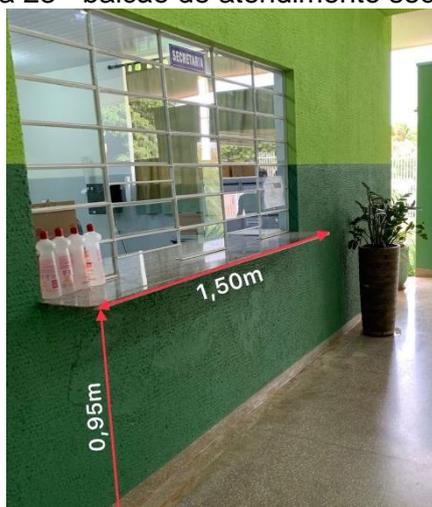
Figura 23 - balcão de atendimento secretaria

Na secretaria, o balcão de atendimento possui uma largura de 1,50 m (Figura 23), atendendo ao requisito mínimo recomendado pela norma, onde consta que tal equipamento será considerado acessível quando possuir no mínimo 0,90 m de largura (ABNT, 2020). Quanto à altura, possui 0,95 m, estando fora do padrão acessível da norma, que recomenda, entre 0,75 m e 0,85 m.

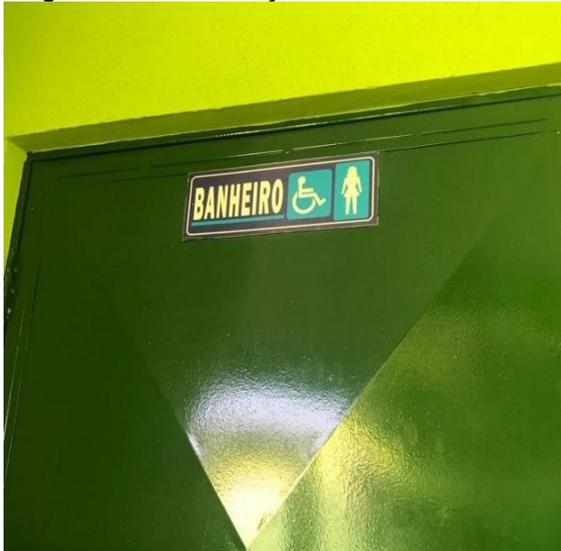
Figura 24 - sinalização do banheiro

Observou-se que a placa de sinalização na porta do banheiro mostra a função do local (Figura 24), porém está fixada 1,90 m a partir do piso (Figura 25), desobedecendo o intervalo entre 1,40 m e 1,60 m presente na norma. A porta tem vão de 0,95 m, possibilitando a passagem de pessoas com cadeira de rodas, e abre para o lado externo, como indicado, mas não apresenta puxador horizontal instalado.

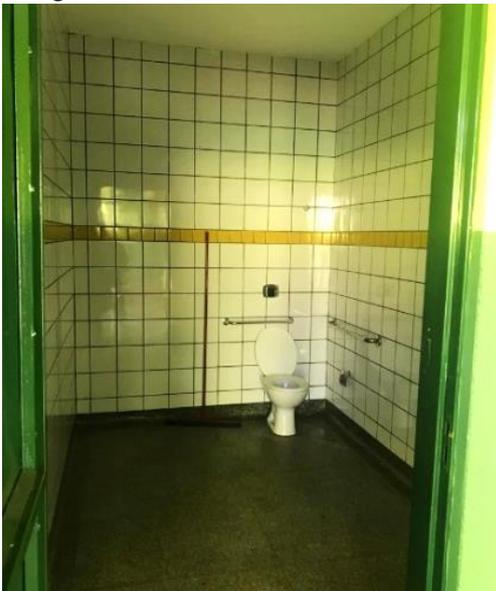
Figura 26 - banheiro acessível

Verificou-se também que as áreas de transferência lateral, perpendicular e diagonal da cadeira de roda para o sanitário são respeitadas e a área do banheiro permite um giro de 360° (Figura 26). As barras de apoio instaladas no sanitário obedecem ao diâmetro e altura indicados pela norma de 30 mm e 0,75 m respectivamente, porém a barra da parede do fundo da bacia sanitária não respeita o comprimento mínimo de 0,80 m, além disso, não possui barras verticais, somente horizontais (Figura 27).

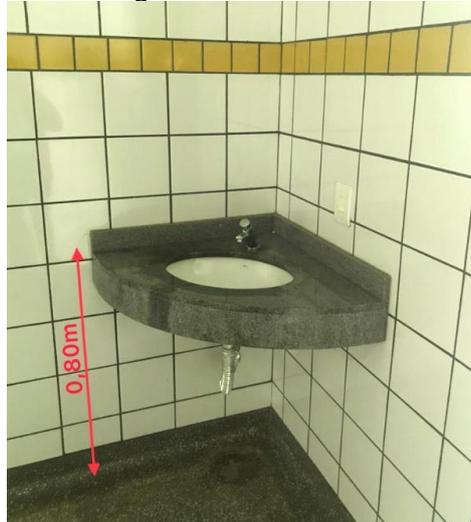
Figura 28 - Lavatório

O lavatório é suspenso e está instalado a 0,80 m do piso como indicado, mas não há barras de apoios horizontais e verticais (Figura 28). Além disso, a torneira é de

pressionar, e não está de acordo com a NBR 9050 (ABNT,2020), que indica que sejam torneiras acionadas por sensores eletrônicos ou alavancas, exigindo um esforço de no máximo 23 N.

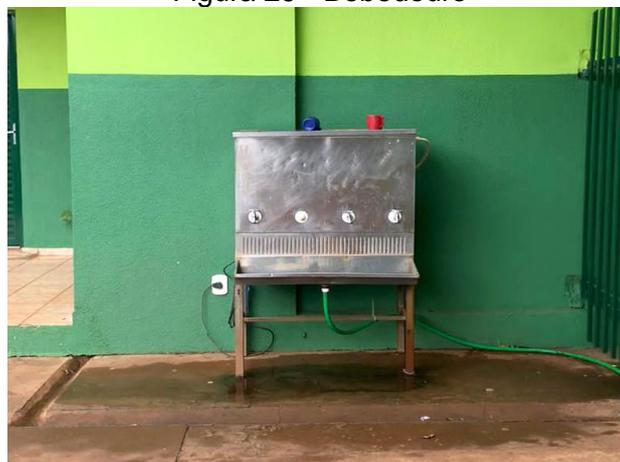
Figura 29 - Bebedouro

Há quatro bebedouros em funcionamento espalhados pela escola, porém se encontram em lugares não acessíveis e com desníveis na calçada o que dificulta a aproximação de pessoas com deficiência física, além disso as bicas não se encontram de acordo com a NBR 9050 (ABNT,2020) que indica que “deve-se instalar bebedouros com no mínimo duas alturas diferentes de bica, sendo uma de 0,90 m e outra entre 1,00 m e 1,10 m em relação ao piso acabado” (Figura 39).

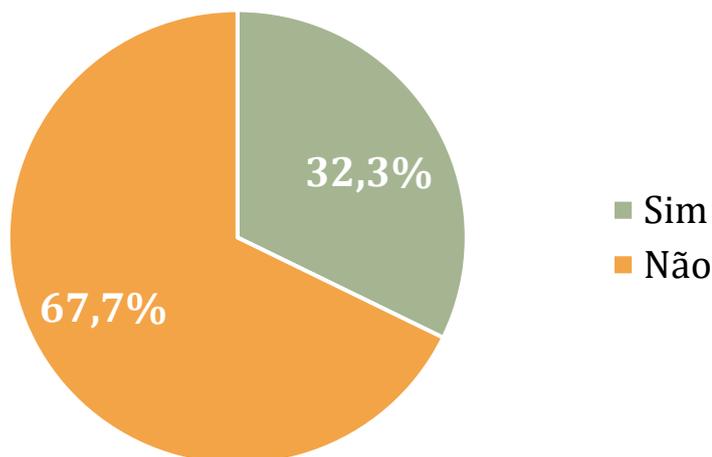
Figura 30 – Proporção de itens que estão ou não em conformidade com a NBR 9050 (ABNT, 2020)

Para melhor compreensão dos resultados, a figura 30 apresenta a porcentagem de itens que estão ou não em conformidade com a NBR 9050, levando em consideração cada fator analisado no quadro 1. Observa-se que 32,3% dos itens analisados estão de acordo com a norma, enquanto 67,7% não estão em conformidade, tornando o ambiente escolar não acessível para receber adequadamente alunos com necessidades especiais.
