ESTUDO DE CASO DO PROJETO DE RESTAURAÇÃO DA RODOVIA MS 157: PERÍMETRO URBANO DE ITAPORÃ-MS

Laisa Aparecida Ferreira Mello¹; Filipe Bittencourt Figueiredo

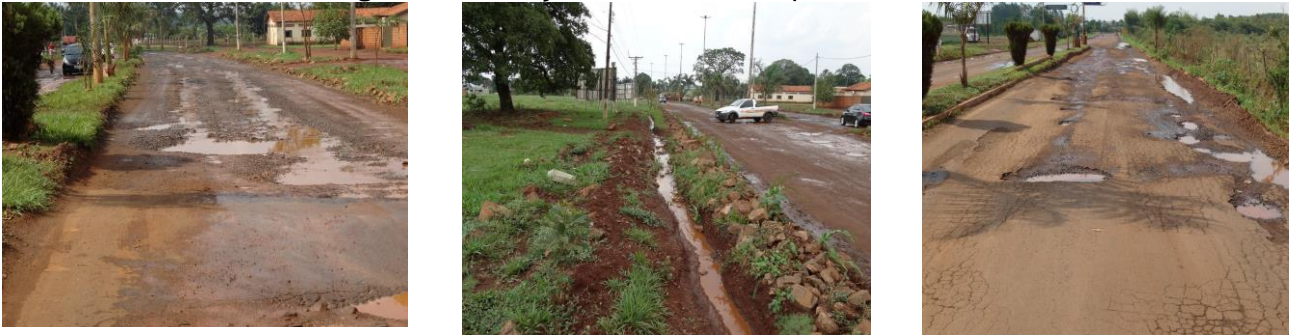
Figura 4- Condições do local a ser pavimentado

Após a análise visual mostradas na Figura 4, foi verificado trincas, fissuras e buracos, que podem ter sido causadas devido à instabilidade do solo, deficiência na compactação, umidade excessiva em camadas do solo, entre outros, a instabilidade foi comprovada através das análises dos ensaios de caracterização de solo, apurou-se também a

necessidade da realização de remoção mecanizada de revestimento betuminoso, e em seguida a escavação de caixa para o início da construção da nova estrutura do pavimento.

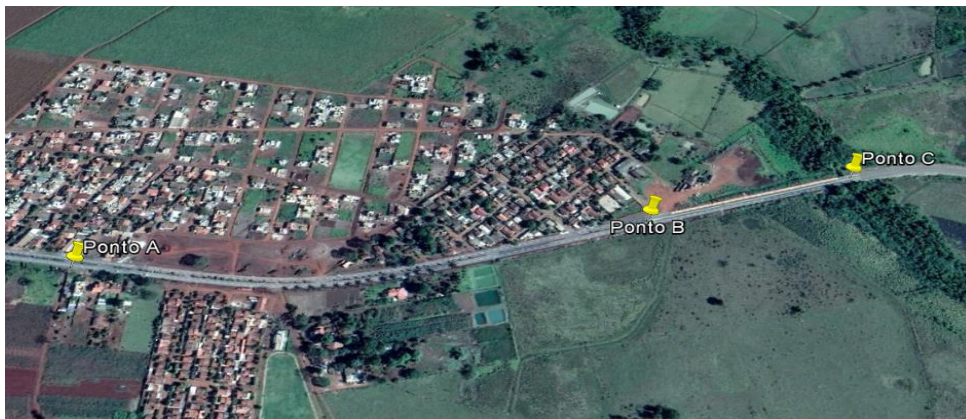
Figura 11- Mapa com os Pontos A-B-C determinados

O trecho encontrava-se totalmente destruído, a solução foi uma reconstrução total, incluindo aproximadamente 1000m de rede de drenagem e descarga no córrego Sardinha. Drenos profundos são fundamentais, iniciando 150m acima do ponto A, ponto este onde se inicia a drenagem. A ideia preliminar é que a tubulação desça sentido ao córrego Sardinha, pelo passeio da pista que sai de Itaporã sentido Maracajú, com macadame seco, atuando como colchão drenante. Os drenos com tubos PEAD no bordo do colchão serão descarregados nos PV's. A drenagem tem papel importante pois seu objetivo é captar e retirar o mais rápido possível as águas que penetram no pavimento. Um pavimento mal drenado pode causar danos, porém não apresentam problemas imediatamente, a drenagem possui influência no desempenho dos materiais usados na estrutura do pavimento, sem ela a vida útil é reduzida, onde começa a apresentar sinais de deformação na pista como manchas trincas e desnivelamento. Na Figura 11 a seguir, são apresentados os pontos mais importantes do trecho em estudo.

- Início do pavimento novo;
- Início dreno profundo em solo DPS-08 lado esquerdo (estaca 0+00 até 38+10);
- Início dreno profundo em solo DPS-08 lado direito (estaca 0+00 até 23+00);
- Início de tubulação de drenagem lado direito;
- Início do acréscimo de 19 Bocas de Lobo ao longo do segmento. Sendo 10 BL do lado direito e 9 do lado esquerdo;
- Início do acréscimo de 10 Poços de Visita ao longo do segmento, apenas do lado direito.

- Final do trecho de pista dupla que sai de Itaporã sentido Maracajú;
- Até o final do trecho em questão, no córrego Sardinha, a margem da direita no sentido Itaporã – Maracajú, a pista está em aterro, onde será a descarga do dreno profundo;

- A drenagem descarregará no córrego, sendo totalmente tubulada, com auxílio de dissipador de energia, reduzindo o fluxo de água e evitando a formação de erosão no local.
- Final da drenagem e pavimento.
