## **ANÁLISE DE CANTEIROS DE OBRAS COM ENFOQUE NA NR-18 APLICADA COMO PREVENÇÃO DE ACIDENTES DE TRABALHO**

### **ANALYSIS OF CONSTRUCTION SITES WITH AN APPROACH TO NR-18 APPLIED AS PREVENTION OF WORK ACCIDENTS**

Rafaela Souza Ferreira<sup>1</sup>; Silvia de Toledo Gomes<sup>2</sup>

Bacharela da Universidade Federal da Grande Dourados<sup>1</sup>; Professora da Universidade Federal da Grande Dourados<sup>2</sup>;

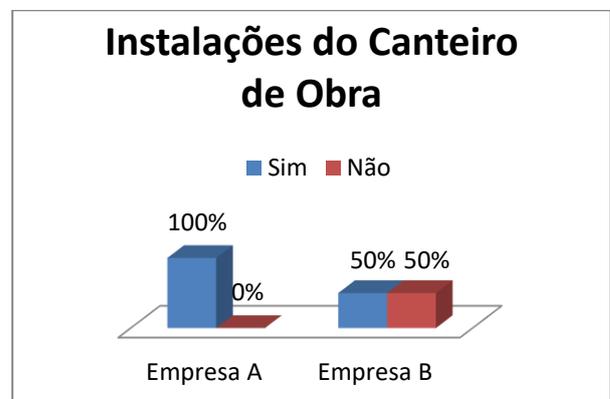
**Figura 4.** Análise dos resultados do tópico “Instalações do Canteiro de Obra” do *checklist* aplicado nas empresas.

Neste gráfico, é possível visualizar que a empresa A atendeu novamente todos os itens analisados enquanto a empresa B atendeu apenas 50% dos itens.

A empresa B não atendeu os itens: O canteiro encontra-se limpo e organizado de modo a não oferecer riscos à saúde do trabalhador; O canteiro de obra está sinalizado conforme disposto na NR 18; As instalações do canteiro estão em perfeito estado de conservação e limpeza. Isso pode ocasionar riscos devido ao ambiente de trabalho inseguro para o trabalhador.

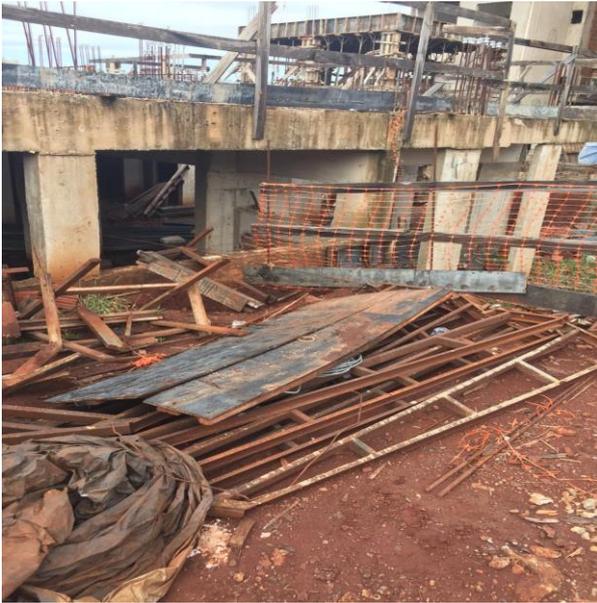
Na Figura 6, se observa a estocagem inadequada das sobras de materiais após sua utilização no canteiro de obra da empresa B, mas também é possível observar na Figura 7, a estocagem adequada de vergalhões com espaçadores entre eles na própria empresa B. A empresa A apresenta uma estocagem adequada dos materiais, assim como a estocagem da pilha de cimentos na Figura 8 e a estocagem de madeiras depois de rebatidos os pregos na Figura 9.

**Figura 6.** Estocagem inadequada das sobras de materiais da empresa B.

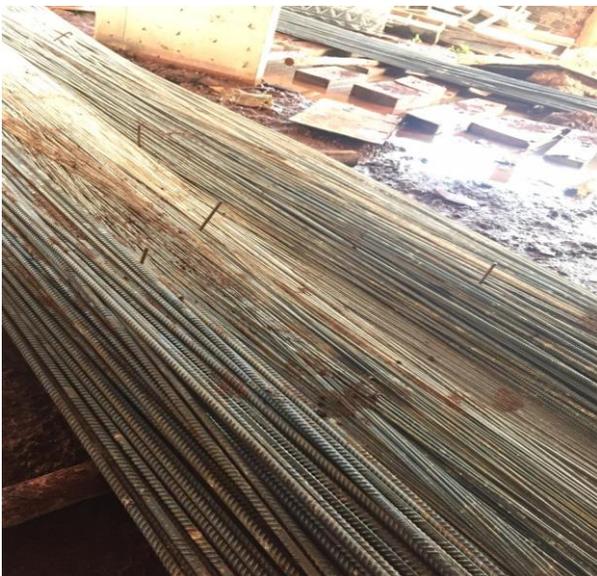
**Figura 7.** Estocagem adequada de vergalhões com espaçadores da empresa B.

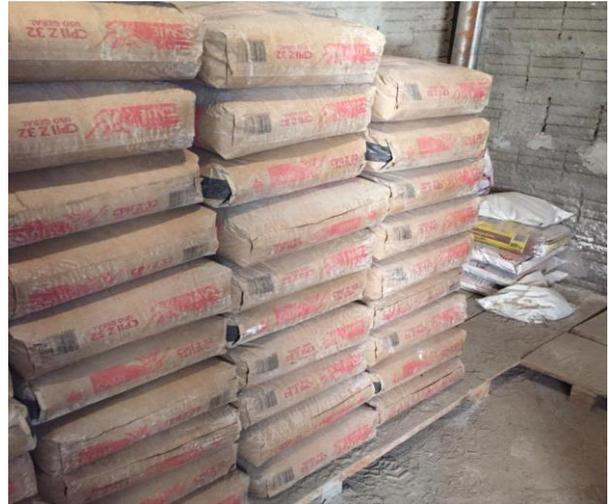
**Figura 8.** Estocagem adequada das pilhas de cimento da empresa A.

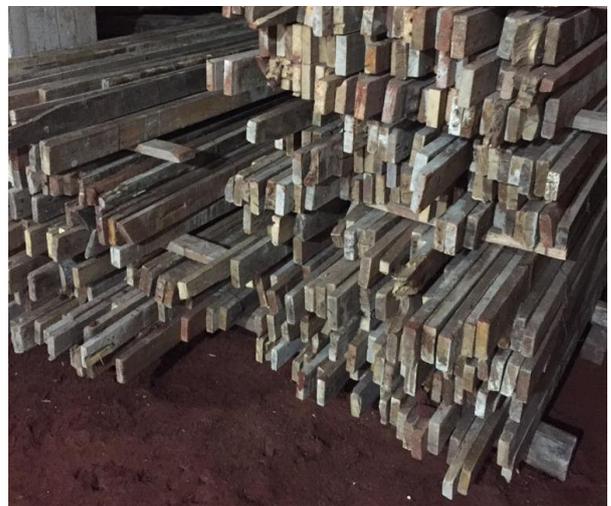
**Figura 9.** Estocagem adequada de madeiras da empresa A.

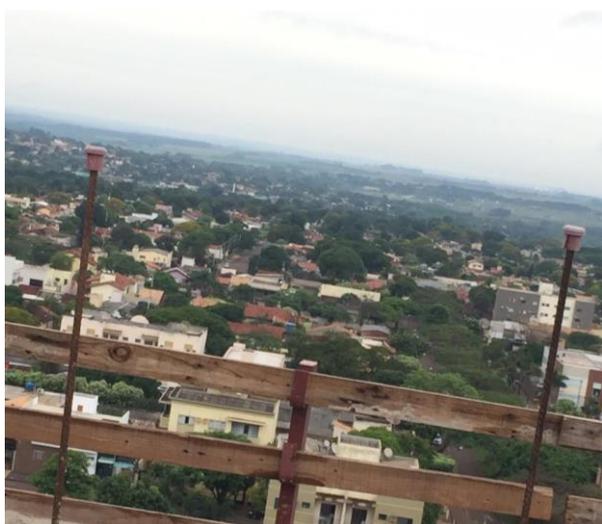
As Figuras 12 e 13, mostram que as pontas de vergalhões de aço estavam protegidos nas empresas A e B, respectivamente, assim reduzindo os riscos de acidente.

**Figura 12.** Proteção nas pontas dos vergalhões da empresa A.

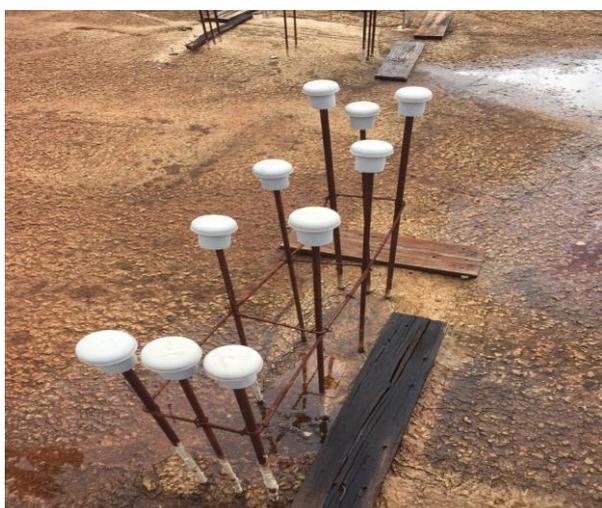
**Figura 13.** Proteção nas pontas dos vergalhões da empresa B.

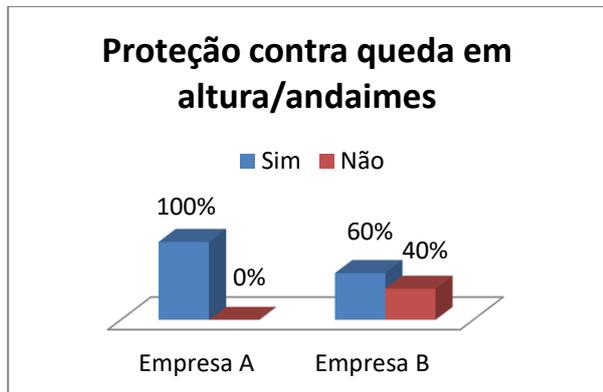
**Figura 14.** Análise dos resultados do tópico “Proteção contra queda em altura/andaimes” do *checklist* aplicado nas empresas.

O gráfico da Figura 14 demonstra que a empresa A satisfaz as necessidades exigidas para proteção dos trabalhadores, enquanto a empresa B apresentou algumas necessidades que não foram cumpridas.

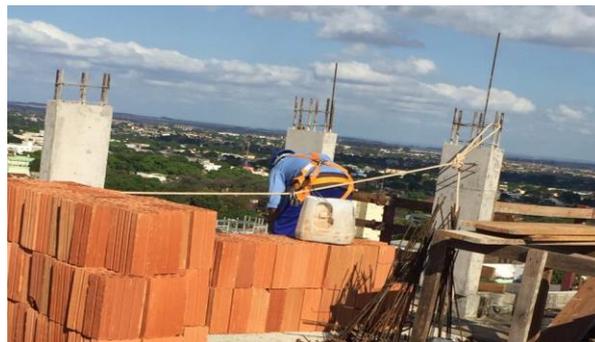
A Figura 15 apresenta um trabalhador da empresa A utilizando o cinto de segurança para o trabalho em altura e a Figura 16, um trabalhador da empresa B sem a utilização do cinto de segurança.

**Figura 15.** Funcionário da empresa A, realizando trabalho em altura.

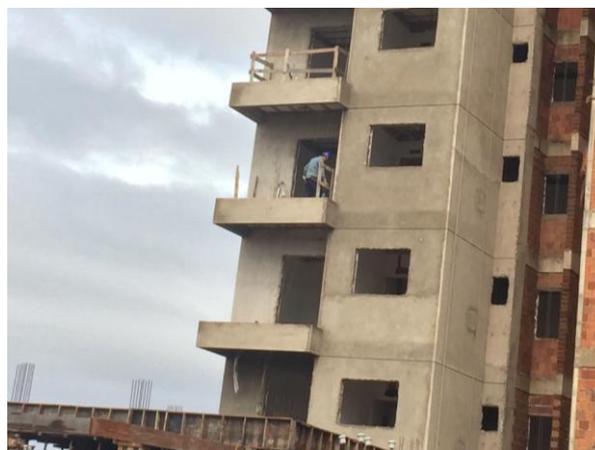
Durante a visita na empresa B, foi constatada a falta de guarda corpo em alguns locais em altura e também trabalhadores sem a utilização do cinto de segurança em locais em que este deveria ser utilizado.

**Figura 16.** Funcionário da empresa B realizando trabalho em altura.

Para reduzir essas falhas, algumas ações poderiam ser feitas: maior fiscalização dos canteiros por parte das empresas, treinamentos e palestras periódicos a respeito da segurança do trabalho e

aplicação de medidas cautelosas para funcionários que não utilizam os devidos equipamentos de segurança.

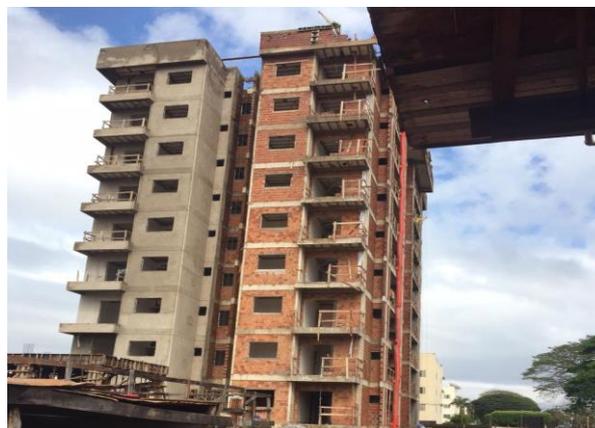
Também se verificou a falta de rede de proteção na empresa B, como pode ser observado na Figura 17. No entanto, observa-se a rede de proteção utilizada na empresa A, segundo a Figura 18.

**Figura 17.** Falta da rede de proteção na empresa B.

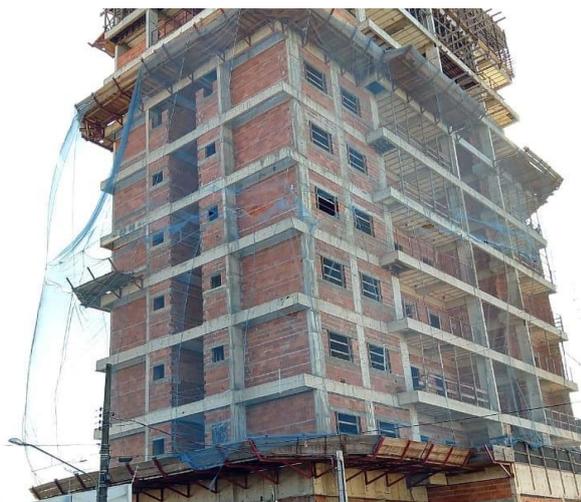
**Figura 18.** Utilização da rede de proteção na empresa A.

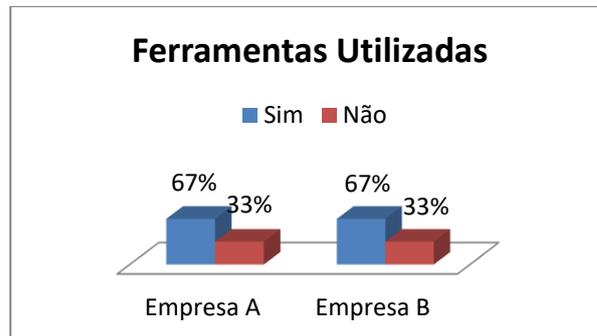
**Figura 19.** Análise dos resultados do tópico “Ferramentas Utilizadas” do checklist aplicado nas empresas.

As duas empresas apresentaram um item que não foi cumprido, como demonstra o gráfico da Figura 19. As ferramentas manuais de ponta não estão protegidas com bainha de couro ou qualquer outro material para proteção.

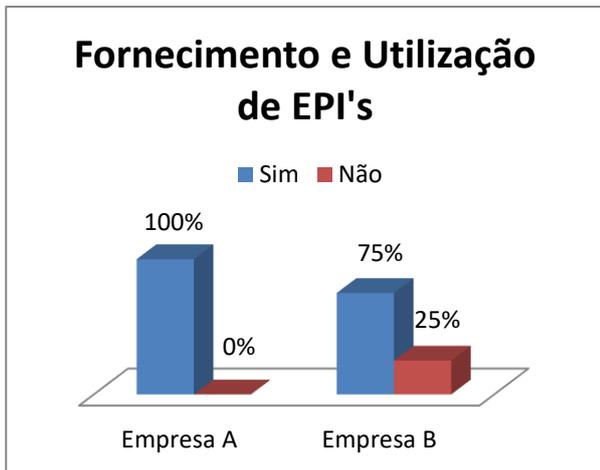
**Figura 20.** Análise dos resultados do tópico “Fornecimento e Utilização de EPI’s” do *checklist* aplicado nas empresas.

É possível observar no gráfico da Figura 20 que a empresa A está em conformidade com todos os itens estudados. Já a empresa B apresentou um item que não está em conformidade com os itens analisados.

A empresa B não interrompe suas atividades caso um funcionário esteja sem os EPI’s, como foi constatado durante a visita.

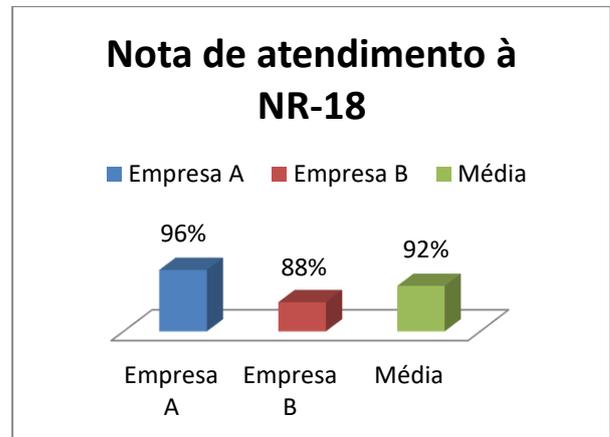
O resultado deste estudo demonstra que as duas empresas apresentaram resultados finais que satisfazem as condições de um ambiente seguro de trabalho. A análise foi realizada através da média feita a partir das porcentagens obtidas em cada tópico como demonstra o gráfico da Figura 21.

**Figura 21.** Porcentagens nas listas de verificação do atendimento à NR-18 das empresas A e B.
