**SEGURANÇA DO TRABALHO NA CONSTRUÇÃO CIVIL: UMA ABORDAGEM  
PRÁTICA ATRAVÉS DE ESTUDO DE CASO**

Trabalho de Conclusão de Curso, em formato de Artigo Científico, apresentado como requisito parcial para obtenção do grau de Engenheiro Civil no Curso de Engenharia Civil da Universidade Federal da Grande Dourados (UFGD).

Para o desenvolvimento deste trabalho, foi realizado um estudo de caso qualitativo em uma empresa de engenharia civil, através das visitas in loco realizadas em uma obra residencial na cidade de Dourados-Ms. As visitas em campo foram acompanhadas por um profissional designado pelo responsável da obra.

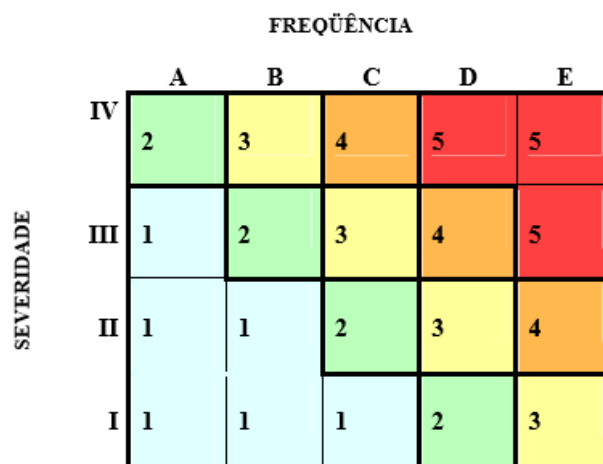
**Figura 1-** Matriz de classificação de risco.

Após a determinação da frequência e da severidade do perigo, combinam-se as duas e obtêm-se a classificação do risco a partir da Matriz de Riscos, conforme a Figura 1 cuja legenda está contida no Quadro 3. A matriz fornece uma indicação qualitativa do nível de risco de cada cenário identificado permitindo assim a visualização dos cenários de acidente de maior impacto para a segurança do processo.

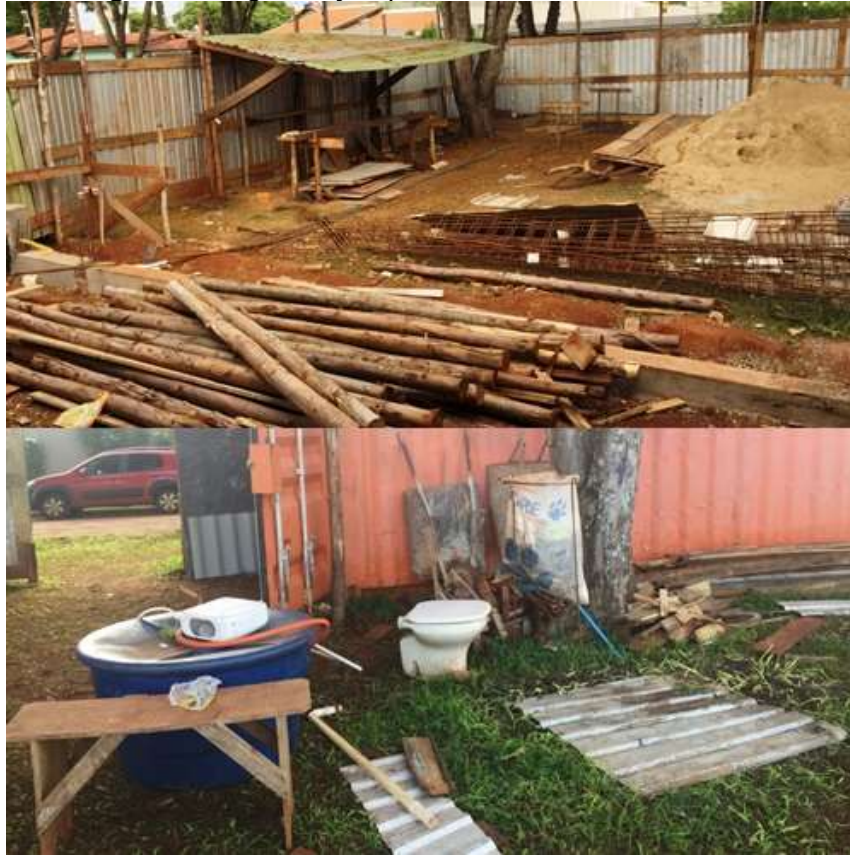
Serviços preliminares: Durante a visita foi observado a inadequada estocagem de materiais no canteiro de obras. De acordo com a Figura 3 não há a separação correta das sobras de materiais, apresentando obstrução da circulação, falta de sinalização, organização e limpeza, predispondo a acidentes de queda. De acordo com a NR 18, item

29.1. “O canteiro de obras deve apresentar-se organizado, limpo e desimpedido, notadamente nas vias de circulação, passagens e escadarias”.

**Figura 3-** Organização precária do canteiro de Obras.

Os riscos analisados no Quadro 5 referem-se à organização do canteiro de obras, sendo de fundamental relevância na prevenção de acidentes e no aumento da produtividade. O grau de maior relevância diz respeito a queda de mesmo nível de trabalhadores, podendo ser causada pelo armazenamento incorreto dos materiais em conjunto com o acúmulo de entulho obstruindo a circulação.

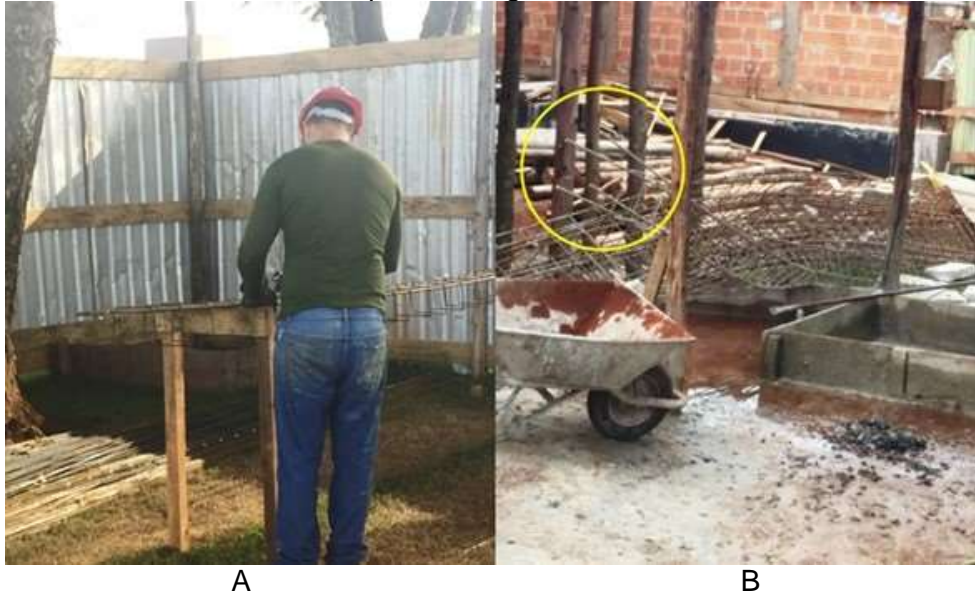
Infraestrutura: A Figura 4 -A apresenta irregularidade em relação a área destinada a armações de aço, não possuindo uma cobertura resistente para proteção do trabalhador. Segundo a NR 18, item 8.3, a área de trabalho onde está situada a bancada de armação deve ter cobertura resistente para proteção dos trabalhadores contra queda de materiais e intempéries.

Observa-se também na Figura 4-B a estocagem irregular dos vergalhões de aço, dispostos nas principais vias de circulação dos trabalhadores, contrariando a NR 18, item 29.1 que correlaciona a organização do canteiro com a segurança do trabalhador.

**Figura 4-A:** área destinada à corte e dobra de armaduras desprotegida. **Figura 4-B:** vergalhões dispostos irregularmente.

O Quadro 6 apresenta a APR da etapa de infraestrutura, no qual foi possível avaliar o setor de armação e a utilização da ferramenta lixadeira. Durante essa fase foi possível identificar o risco de acidente como sendo o mais recorrente, uma vez que a falta de segurança no ambiente em conjunto com a não utilização de equipamentos de proteção individual tornam o trabalhador suscetível a ocorrências de maior severidade. O risco de lesões musculares ocupa grau 2 por obrigar o trabalhador a ficar afastado do trabalho por períodos superiores a 30 dias influenciando no tempo de execução da obra.

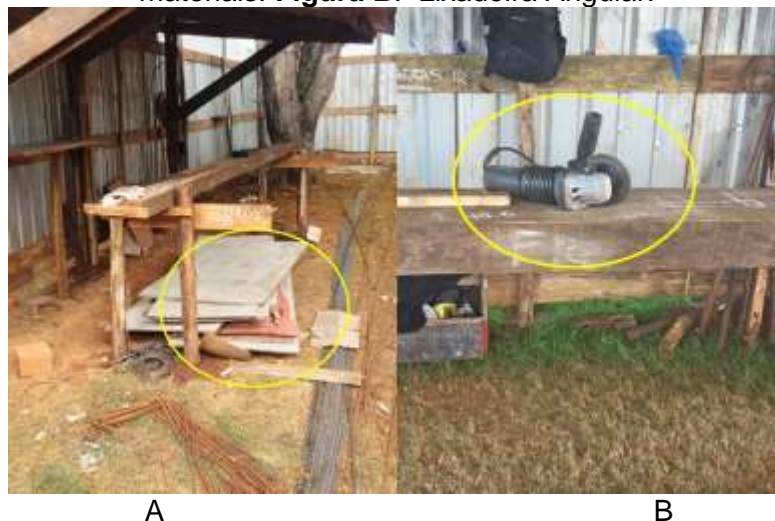
Infraestrutura: A Figura 5-A refere-se a bancada de armação de aço e carpintaria apresentando obstrução da circulação pelo depósito de materiais, não possuindo espaço adequado para o trabalhador executar seu trabalho com segurança. De acordo com a NR 18, item 8.1. “A dobragem e o corte de vergalhões de aço em obra devem ser feitos sobre bancadas ou plataformas apropriadas e estáveis, apoiadas sobre superfícies resistentes, niveladas e não escorregadias, afastadas da área de circulação de trabalhadores”.

Observa-se na Figura 5-B a ferramenta lixadeira angular que quando não utilizada em conjunto com os equipamentos de proteção adequados, pode colocar em risco a segurança do trabalhador.

**Figura 5-A:** obstrução da circulação na bancada de carpintaria pelo depósito incorreto de materiais. **Figura B:** Lixadeira Angular.

Ainda na etapa de infraestrutura, no Quadro 7 é possível observar as situações de risco durante a fase de carpintaria. Nesta atividade o trabalhador está exposto a riscos físicos e de acidentes. No primeiro, existe a possibilidade de perda auditiva pelo ruído da policorte, sendo de maior severidade. Entretanto este pode ser minimizado com o uso de equipamentos de proteção auricular, ocupando assim grau moderado. Já os riscos de lesões físicas, como amputação de um membro pelo uso da policorte, possui um grau de risco maior, já que possui maior dificuldade de prevenção, estando extremamente relacionado ao nível de atenção do trabalhador.

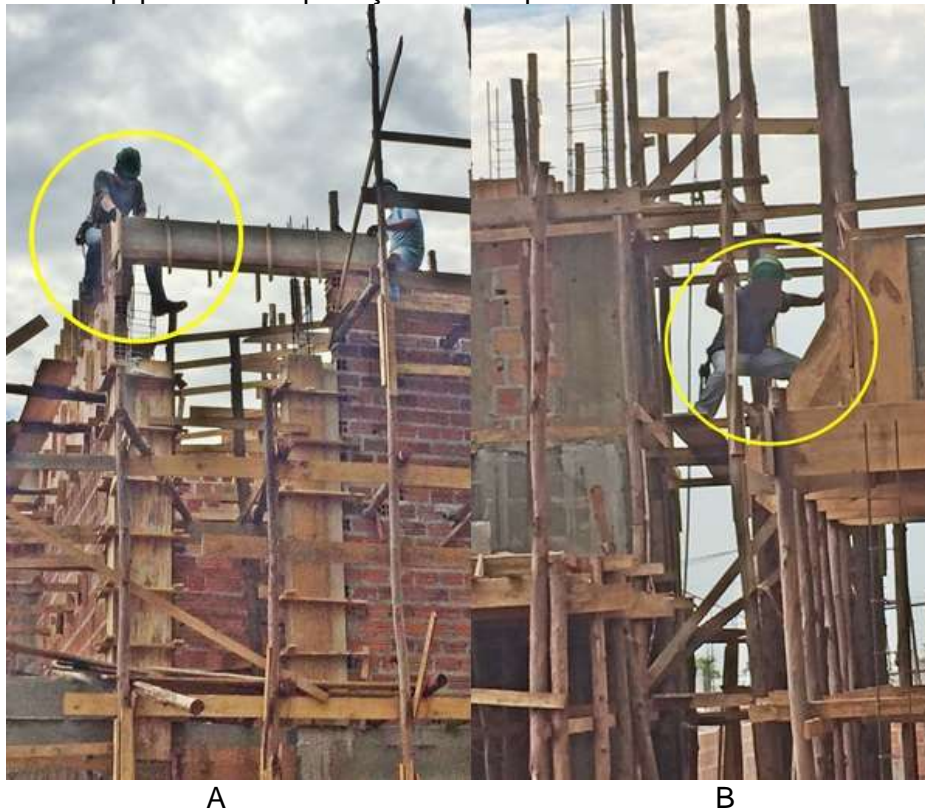
Supra Estrutura: Durante a execução do escoramento da laje foi possível constatar a falta de conscientização do trabalhador, e de fiscalização por parte da empresa em relação ao uso de equipamentos de proteção contra queda em altura. Na Figura 6-A se nota a falta de guarda corpo para a proteção coletiva dos trabalhadores, contrariando as exigências da NR 18, item 13.1 no qual “...é obrigatória a instalação de proteção coletiva onde houver risco de queda de trabalhadores ou de projeção e materiais”.

De acordo com a Figura 6-B nota-se o perigo que o funcionário é exposto ao escalar as escoras sem a utilização cintos paraquedistas ou dispositivo de sistemas de ancoragem, devendo estar de acordo com as orientações dispostas na NR 35 item 5.1, no qual é obrigatória a utilização de sistema de proteção contra quedas sempre que não for possível evitar o trabalho em altura.

**Figura 6-A:** A Falta de guarda corpo para a proteção coletiva dos trabalhadores. **Figura B:** A não utilização de equipamento de proteção contra queda em altura ao escalar as escoras.

O Quadro 8 mostra que o trabalho em altura também pode acarretar riscos ao trabalhador. Observa-se que apesar da frequência de ocorrência de queda por piso irregular ser remota, a severidade se torna catastrófica devido aos efeitos, refletindo no grau de risco. Dessa forma qualquer ocorrência em relação a altura pode alcançar uma severidade de grande efeito, exigindo acompanhamento e monitoramento contínuo, principalmente em relação ao uso de equipamentos de segurança.

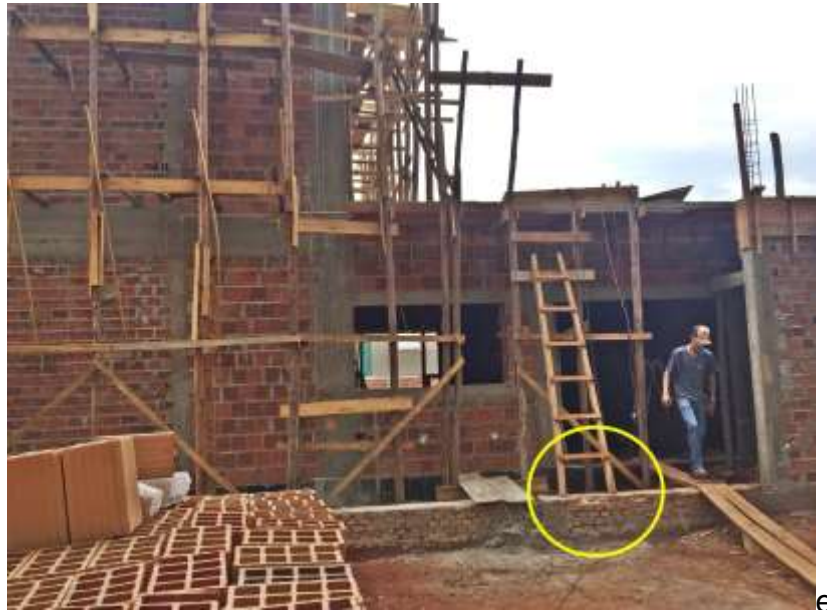
Supra Estrutura: A Figura 7 demonstra o uso inadequado da escada, apoiada sobre estrutura irregular, trazendo risco aos trabalhadores em relação a queda dos mesmos. As escadas de mão devem ser posicionadas sempre em pisos horizontais, planos e resistentes, garantindo sua perfeita estabilidade, devendo estar de acordo com as especificações da NR 18 item 12.5.

**Figura 7** - Escada de mão posicionada sobre o muro de arrimo.

Dentre as etapas analisadas na construção residencial estudada, o trabalho em altura utilizando escadas de mão, merece atenção especial em relação aos riscos de acidentes. De acordo com o Quadro 9, a situação é classificada como grau 3 devido a severidade do risco atingir níveis críticos, mesmo a frequência de ocorrência ser classificada como improvável. Dessa forma, a APR demonstra que o grau de risco está diretamente ligado a utilização incorreta da escada, uma vez que o posicionamento irregular do equipamento torna a superfície de trabalho escorregadia ou instável.

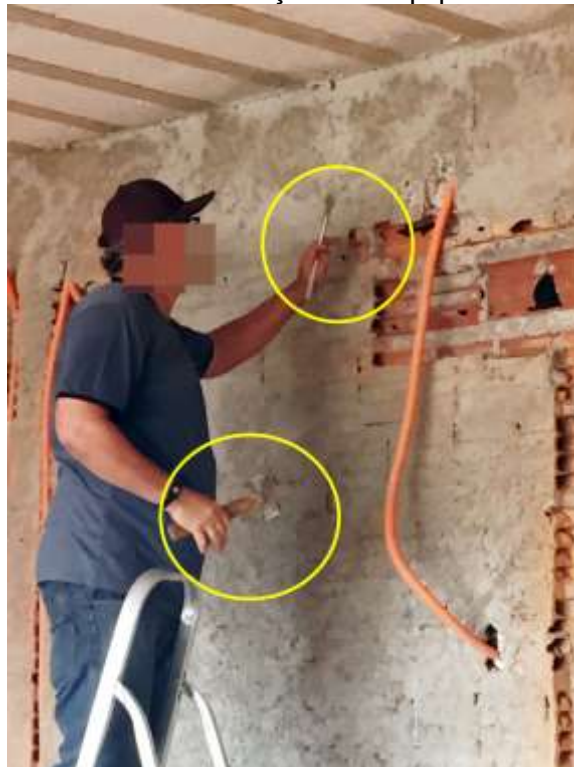
Instalações Elétricas: A Figura 8 demonstra a abertura de passagem para dutos utilizando ferramenta de ponta, sem o uso da devida proteção, estando em total desacordo com a NR 18 item 23.1 no qual a empresa é obrigada a fornecer aos trabalhadores, gratuitamente, EPI adequado ao risco e em perfeito estado de conservação e funcionamento. Exemplo: Luvas, Capacete, Óculos de proteção.

**Figura 8** – Abertura de dutos sem a utilização dos equipamentos de proteção individual.

O Quadro 10 trata da situação de risco identificada durante a abertura de dutos para futuras instalações elétricas. Uma vez que possuem elevada capacidade cortante, as ferramentas de ponta representam um sério risco à integridade física de quem as utiliza, podendo causar cortes e perfurações de variados níveis de gravidade. Por isso, a frequência de acidentes e a severidade nessa etapa se torna maior, elevando assim o grau de risco.

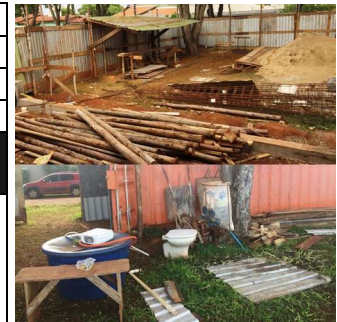
**Quadro 5** - APR Serviços preliminares: Organização do canteiro de obras

ANÁLISE PRELIMINAR DE RISCOS - APR						Nº 1
Empresa:					Data: 23/10/2019	
Equipe: Todos os colaboradores.						
Processo avaliado: Serviços preliminares / Organização do canteiro de obras.						
Tipo de Risco	Causa	Efeito/dano	F	S	G	Recomendações
Acidente	Falta de sinalização e obstrução de circulação	Queda do trabalhador ou das suas ferramentas	D	II	3	Supervisionar os colaboradores e instruí-los a manter o local de trabalho limpo e organizado.
Biológico	Acúmulo de Entulho	Exposição dos trabalhadores aos microrganismos Parasitas e Protozoários	A	I	1	Manter a organização e higiene do canteiro e evitar o acúmulo de lixo.

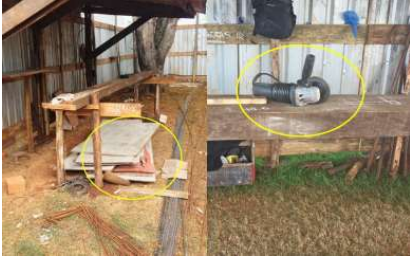
**Quadro 7 - APR Infraestrutura: Manuseio da policorte durante a fase de carpintaria.**

ANÁLISE PRELIMINAR DE RISCOS - APR						Nº 3
Empresa:						Data: 23/10/2019
Equipe: Todos os colaboradores.						
Processo avaliado: Infraestrutura / Manuseio da policorte durante a fase de carpintaria.						
Tipo de Risco	Causa	Efeito/dano	F	S	G	Recomendações
Físico	Ruído da policorte	Perda auditiva	C	III	3	Utilização de EPI adequado e realização de treinamentos
Acidente	Manuseio incorreto de ferramentas (policorte),	Lesões por projeção de partículas, corte e amputação do membro	E	II	4	Utilização de EPI adequado e realização de treinamentos.

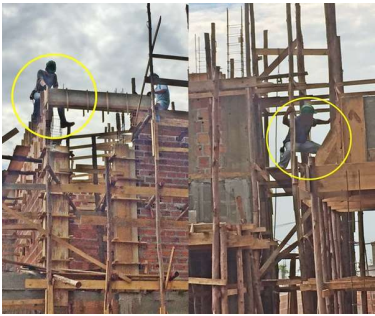
**Quadro 8 - APR Supra Estrutura: Escoramento de laje.**

ANÁLISE PRELIMINAR DE RISCOS - APR						Nº 4
Empresa:						Data: 23/10/2019
Equipe: Todos os colaboradores.						
Processo avaliado: Supra Estrutura / Escoramento de laje.						
Tipo de Risco	Causa	Efeito/dano	F	S	G	Recomendações
Acidente	Queda por piso irregular ou falta de proteção na execução da laje	Queda com trauma, fratura	B	IV	3	Utilização de EPI adequado e realização de treinamentos.

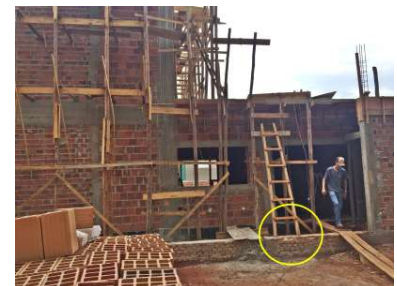
**Quadro 9** - APR Supra Estrutura: Utilização de escadas de mão.

ANÁLISE PRELIMINAR DE RISCOS - APR		Nº 5				
Empresa:		Data: 23/10/2019				
Equipe: Todos os colaboradores.						
Processo avaliado: Supra Estrutura / Utilização de escadas de mão.						
Tipo de Risco	Causa	Efeito/dano	F	S	G	Recomendações
Acidente	Utilização e posicionamento da escada de forma inadequada	Quedas com diferença de nível	C	III	3	Verificar sempre se o comprimento da escada é compatível com o desnível a ser alcançado de tal modo que obedeça à inclinação adequada e ao prolongamento de 1,00 m (um metro) acima do ponto de apoio superior.

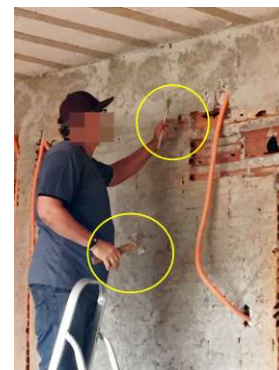
**Quadro 10 – APR Instalações Elétricas: abertura de dutos para instalações Elétricas.**

ANÁLISE PRELIMINAR DE RISCOS - APR		Nº 6				
Empresa:		Data: 23/10/2019				
Equipe: Todos os colaboradores.						
Processo avaliado: Instalações elétricas/ Abertura de dutos para instalações Elétricas.						
Tipo de Risco	Causa	Efeito/dano	F	S	G	Recomendações
Acidente	Manuseio incorreto de ferramentas, não utilização de EPI adequado	Prensamento esmagamento/corte contusão	E	II	4	Utilização de EPI adequado e realização de treinamentos
