UNIVERSIDADE FEDERAL DA GRANDE DOURADOS
CURSO DE ENGENHARIA CIVIL

**ANÁLISE MULTICRITÉRIO PARA DETERMINAÇÃO DAS POSSÍVEIS CAUSAS
DO ROMPIMENTO DA BARRAGEM DE BRUMADINHO.**

Trabalho de Conclusão de Curso apresentado ao Curso de Engenharia Civil da Universidade Federal da Grande Dourados como requisito parcial para a obtenção do título de bacharel em Engenharia Civil.

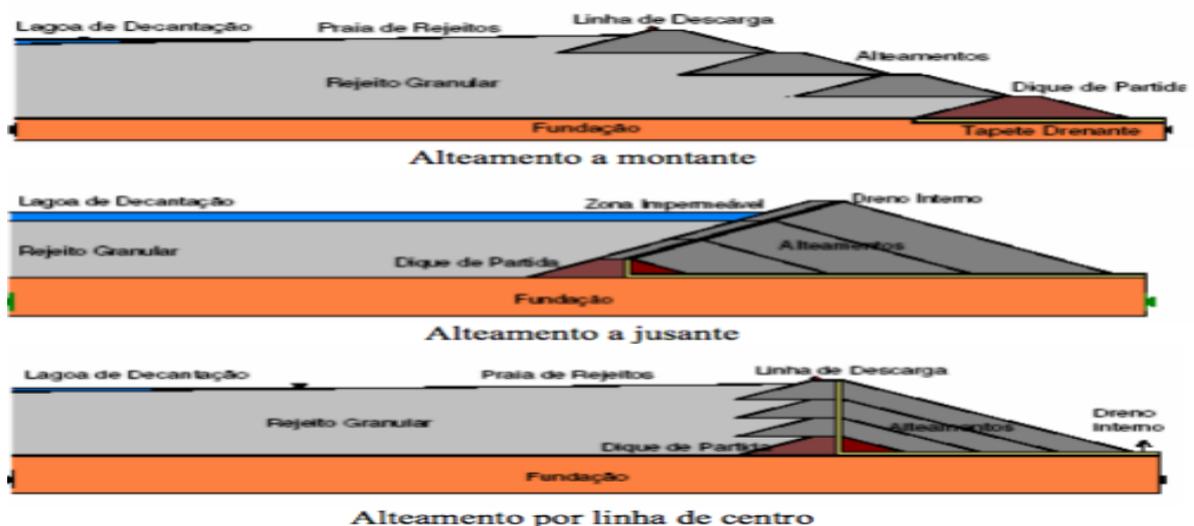
De maneira geral, para a construção da estrutura de contenção de uma barragem de terra é utilizado aterro compactado ou enrocamento para levantamento do dique de partida, o qual deve ter a capacidade de suportar os rejeitos dispostos inicialmente (MACHADO, 2007). Posteriormente, conforme a capacidade do reservatório diminui podem ser feitos alteamentos, técnica que consiste na elevação da altura da barragem a partir de degraus (SILVEIRA, 2006). Isso é feito construindo-se novos diques sobre o inicial, podendo ser executados com o próprio rejeito, pilhas de estéreis oriundos do processo de extração, ou por material de empréstimo (MACHADO, 2007). De acordo com Vick (1983), existem basicamente três métodos construtivo de alteamento e são classificados em relação à direção da construção do alteamento ao dique de partida: barragens de alteamento a montante, de linha de centro e a jusante, como apresentado na Figura 1.

Figura 1 – Métodos construtivos de barragens de rejeito.

A barragem com alteamento à montante possui diques que são construídos uns sobre os outros, com o eixo da barragem se deslocando na direção da montante, tendo como fundação o próprio rejeito sedimentado na praia (CAVALCANTE, 2000; LOZANO, 2006). Isso resulta em economia do volume de material para construção dos alteamentos, resultando em menor custo (ESPÓSITO, 2000). Porém a utilização de menor volume de material resulta em depósitos de menor coeficiente de segurança, sujeito a ruptura pelo fenômeno de liquefação, estando esse método relacionado ao maior número de casos de ruptura de barragens de rejeitos com consequências ambientais graves em todo o mundo (ICOLD e UNEP, 2001).

Já uma barragem com alteamento pela linha de centro é considerada uma solução com fator de segurança intermediário, onde os diques são construídos uns sobre os outros, tendo como referência o ponto central do dique de partida, garantindo maior estabilidade em relação ao método a montante (CAVALCANTE, 2000; LOZANO, 2006). Como desvantagem existe a necessidade de se complementar a face externa do dique de partida com material adicional, ocasionando em maior consumo de aterro e tornando-o mais caro, além de cuidados específicos em sua construção, uma vez que parte da barragem (zona de montante) é construída apoiada sobre o rejeito (LOZANO, 2006). Neste caso, os aterros exercem pressões de compressão e de cisalhamento sobre os depósitos de rejeitos, de modo que os materiais sedimentados deverão apresentar propriedades de resistência ao cisalhamento e de compressibilidade suficientes para assegurar a estabilidade da barragem (DUARTE, 2008).

E por fim, o método de alteamento à jusante é utilizado para reduzir o risco de liquefação em áreas de atividade sísmicas (SOUZA, 2016). Este método exige que o novo alteamento seja maior do que o dique inferior, para apoiar o dique superior completamente, que é alinhado em direção da jusante, de modo que cada alteamento é estruturalmente independente da disposição de rejeito, melhorando assim a estabilidade, por ter mais massa de material na barragem de contenção e pelos alteamentos não serem construídos em cima do rejeito adensado (LOZANO, 2006). Por outro lado, a principal desvantagem é o custo de implantação, uma vez que a solução exige a construção de aterros mais volumosos, exigindo explorações de jazidas de materiais terrosos, ou volumes de rejeitos suficientes para o alteamento, caso este material seja escolhido na construção (DUARTE, 2008).

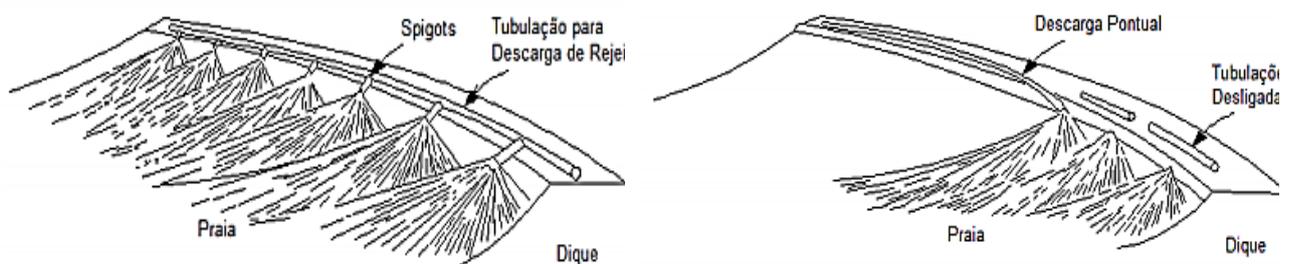
Figura 2 - Métodos de disposição de rejeito em barragens

O lançamento pode ser através de vários pontos de descargas (*spigotting*) ou localizados, por meio de ciclones ou canhões na crista da barragem (LOZANO, 2006). No lançamento por meio de ciclones uma primeira separação granulométrica acontece por efeitos de pressão, onde as partículas menos densas e finas saem pela parte superior do ciclone, e as partículas mais grossas e densas saem pela parte inferior. Já no caso de lançamento por canhão, a separação granulométrica ocorre na praia em função da velocidade de descarga e das características do rejeito (DUARTE, 2008).

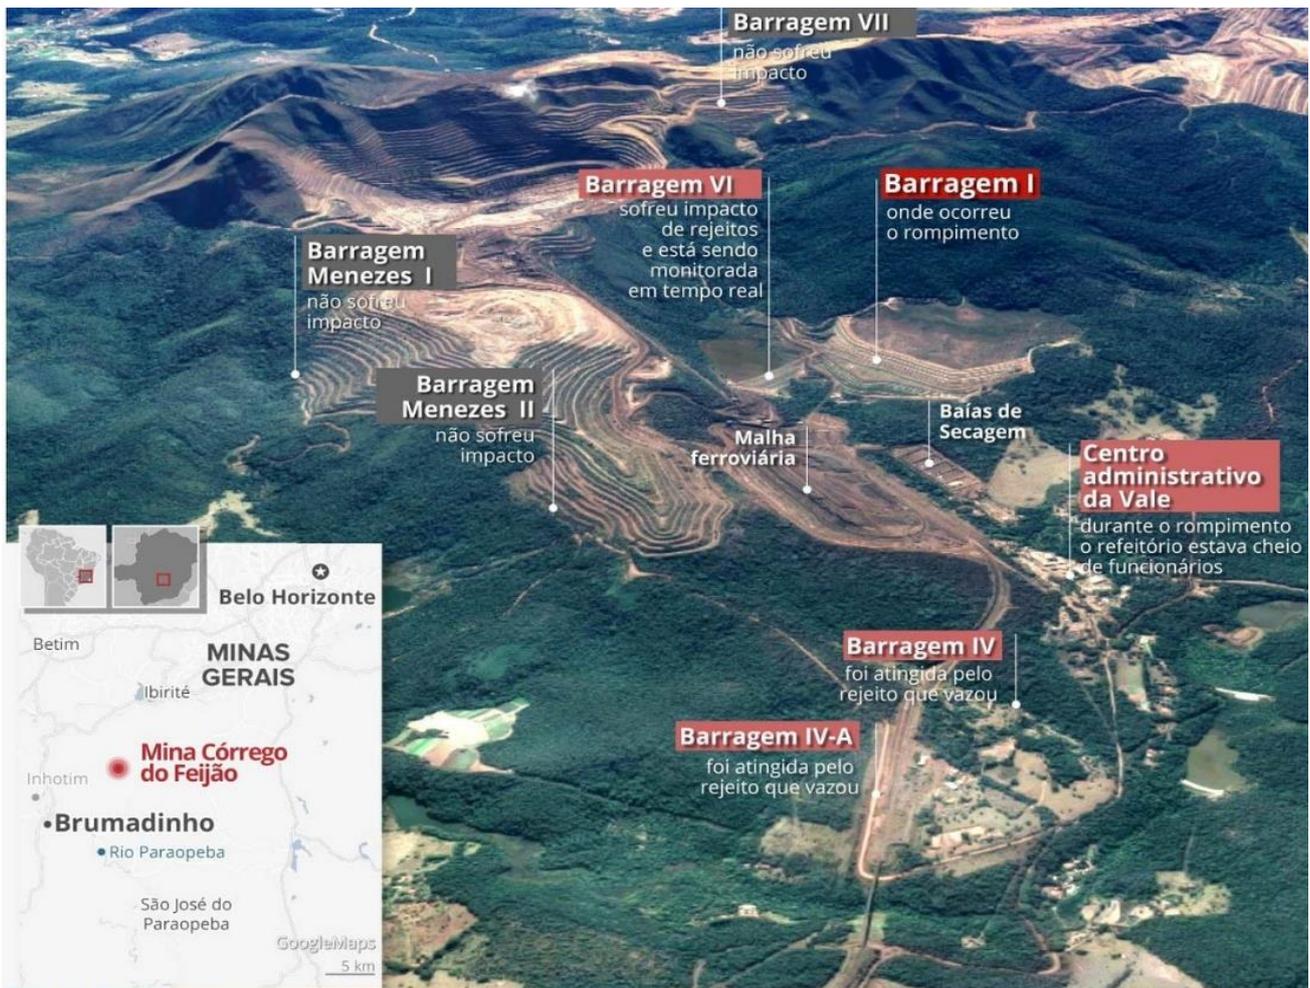
Figura 3 – Mapa da mina do Córrego do Feijão.

operações como: disposição de rejeitos, retenção de sedimentos, regulação de vazão e captação de água (G1, 2019), como visto na Figura 3. A parte economicamente importante do minério de ferro explorado é a hematita, o qual é separado do material de menor valor (MACHADO, 2007). Segundo Gomes (2009), os processos de lavra e beneficiamento chegam a gerar um volume de rejeitos de até 40 % do minério de ferro, assumindo uma forma lamacenta quando separados da matéria prima, sendo dispostos em barragens como já mencionado anteriormente.

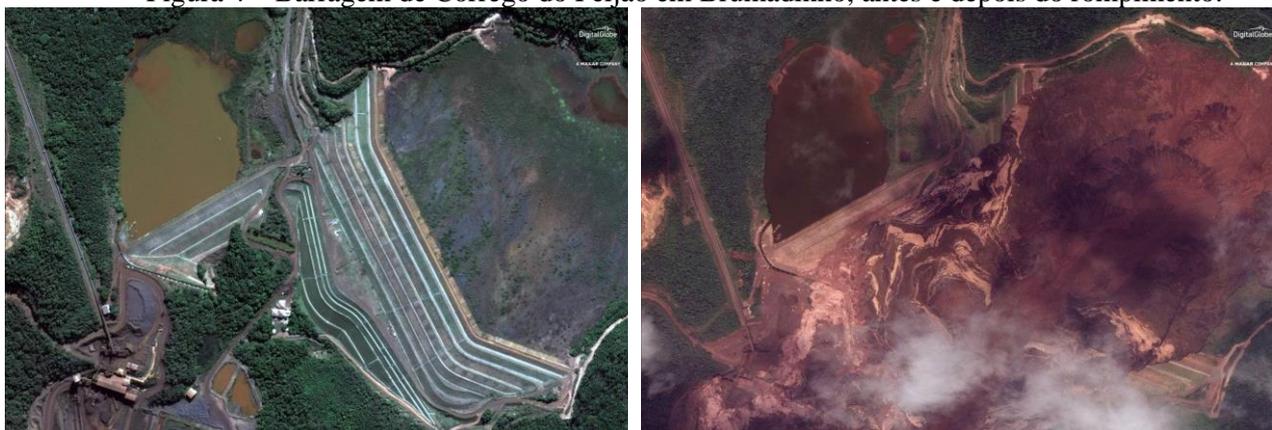
Figura 4 – Barragem de Córrego do Feijão em Brumadinho, antes e depois do rompimento.

Na Figura 4 são apresentadas imagens da barragem antes e depois do rompimento.

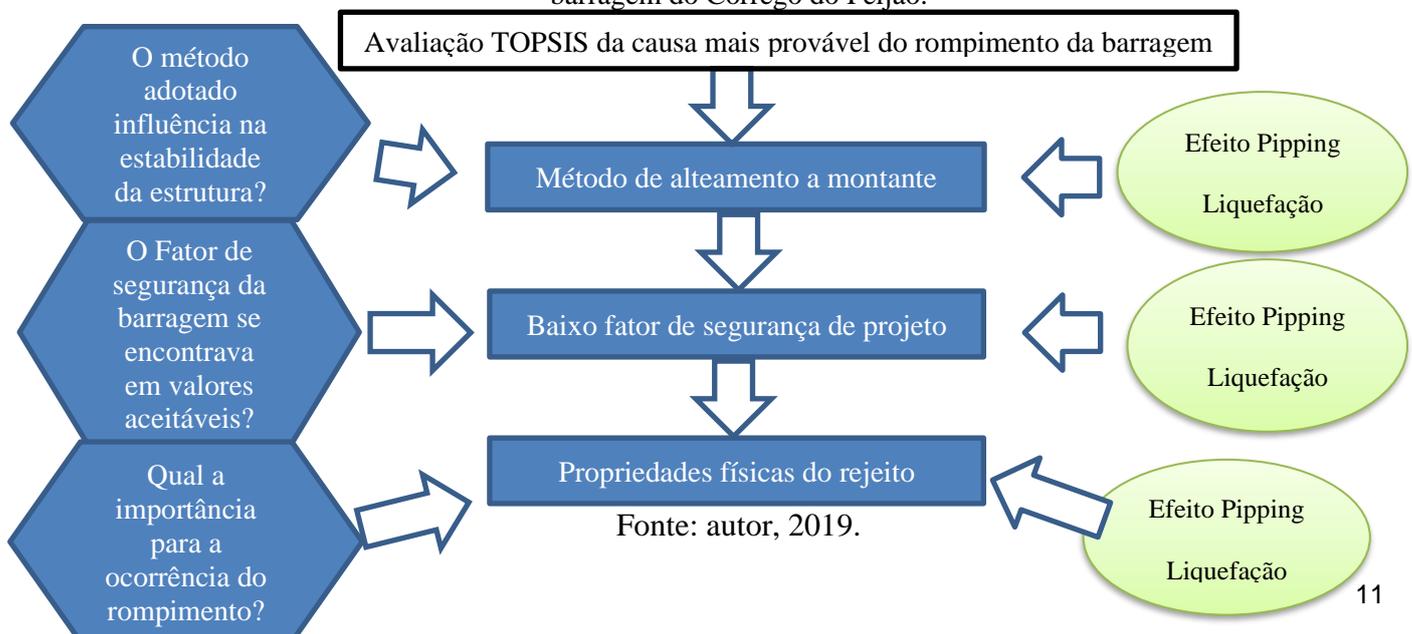
Figura 5 – Critérios utilizados na análise TOPSIS para avaliar as possíveis causas do rompimento da barragem do Córrego do Feijão.

Abaixo é apresentado um fluxograma da aplicação da análise multicritério TOPSIS.

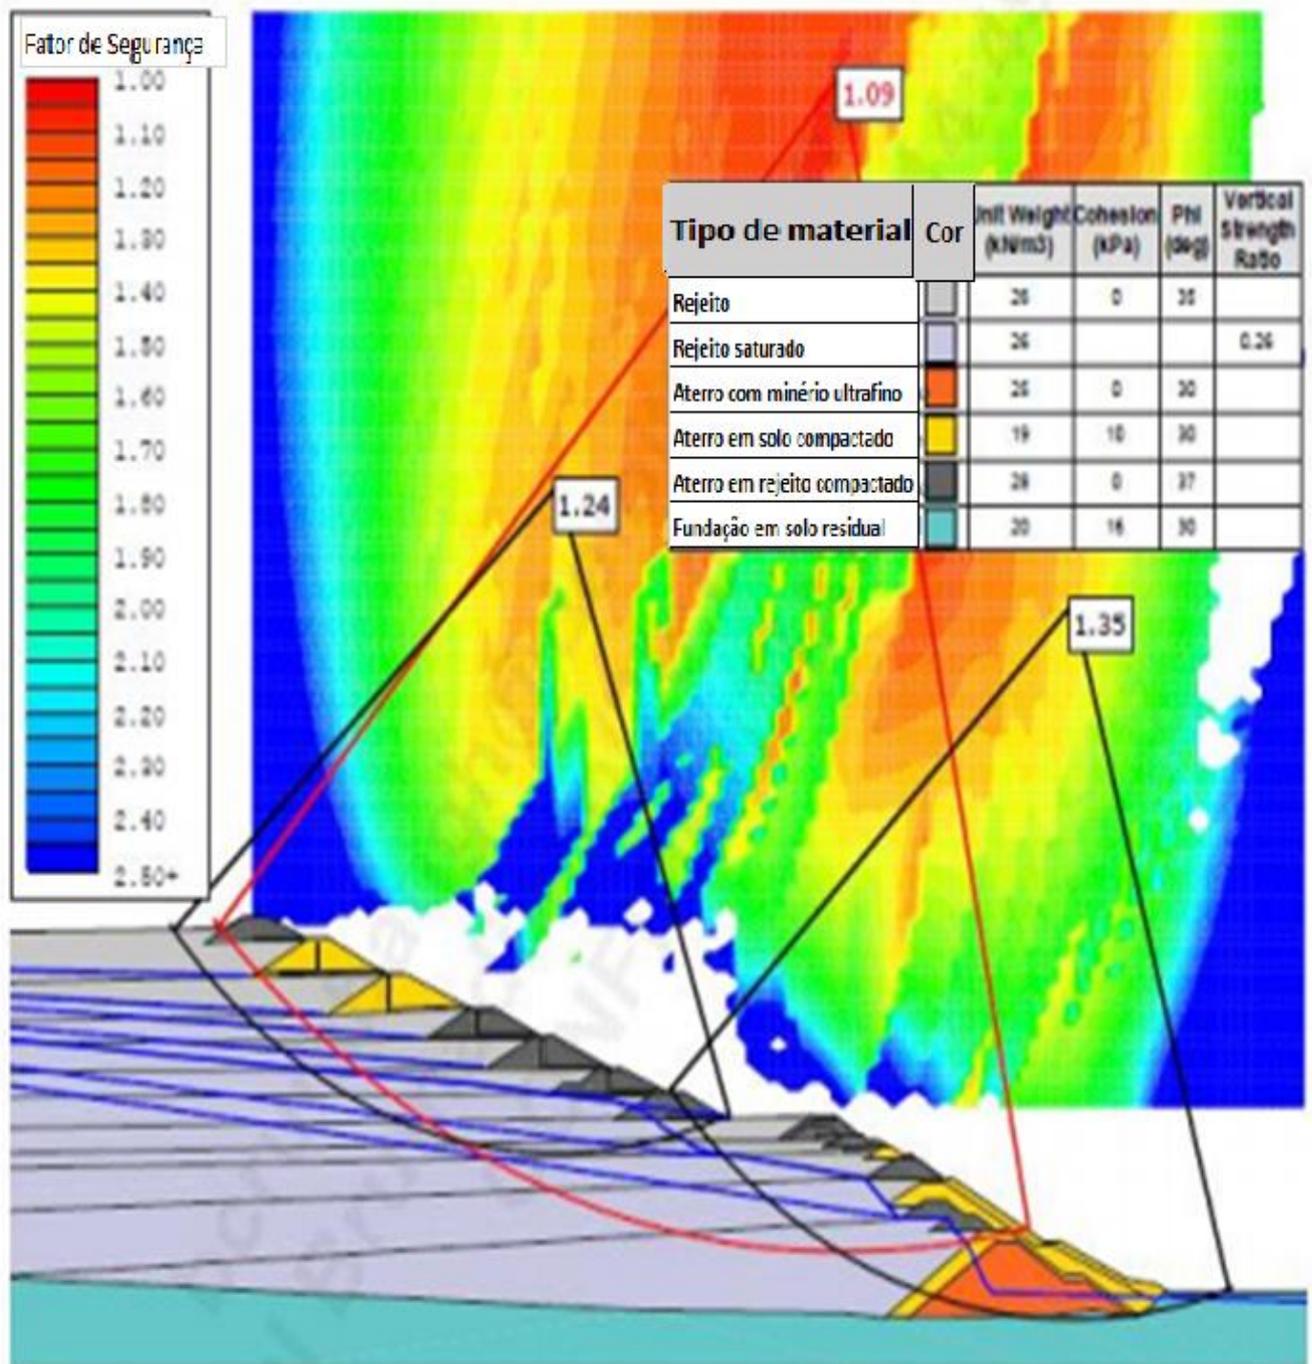
Figura 6 – Informações contidas no relatório apresentados à CPI.

Tabela 5.3 – Informações sobre a análise de estabilidade da Barragem I.

Referência do Documento	RC-SP-117/17-R3			
Tipo de Documento	RPSB			
Empresa Responsável	TÜV SÜD Bureau de Projetos			
Data	05/07/2018			
Menor F.S.:	Condição drenada	1,60	Condição não drenada	1,09

Interpretando o Quadro 4, é possível observar que os fatores de segurança da barragem decresceram nos seus últimos três anos antes do colapso. É importante mencionar pontos importantes descritos no relatório da última auditoria técnica antes rompimento, realizado pela Tüv Süd no ano de 2018. O documento informa que essas análises tiveram o objetivo de quantificar o FS do talude de jusante, e foram feitas por software próprio para essa finalidade, conforme observado na Figura 6.

O FS foi calculado aplicando o método do Equilíbrio Limite, por meio do método de cálculo de Spencer, método considerado rigoroso para superfícies de ruptura circulares. Foram realizadas análises drenadas considerando o critério de resistência de Mohr-Coulomb (c' e ϕ') e análises não-drenadas considerando para os rejeitos saturados sua resistência não-drenada (su). Como resultado, como mostra a Tabela 5.3 da Figura 6, o referido relatório técnico determinou que o fator de segurança para a condição drenada seria $FS = 1,60$, atendendo, portanto, ao mínimo recomendado pela ABNT (2017), qual seja $FS = 1,5$. Para a condição não-drenada, o FS encontrado foi de 1,09, que como citado anteriormente estava abaixo do recomendado ($FS < 1,3$).

Há que destacar que a superfície crítica de ruptura ($FS = 1,09$), em vermelho na Figura 6, se mostra compatível com a dinâmica da ruptura da barragem (Figura 7). Conforme se verificou nas imagens de monitoramento da barragem, a ruptura se iniciou na porção inferior do maciço, imediatamente acima do dique de partida, justamente na porção na qual os alteamentos foram erigidos sem sistema de drenagem interna, tendo como a causa mais provável do rompimento a liquefação estática, que está associada ao nível de água dentro do reservatório de rejeitos, que teria se originado a partir de múltiplas e sucessivas falhas.

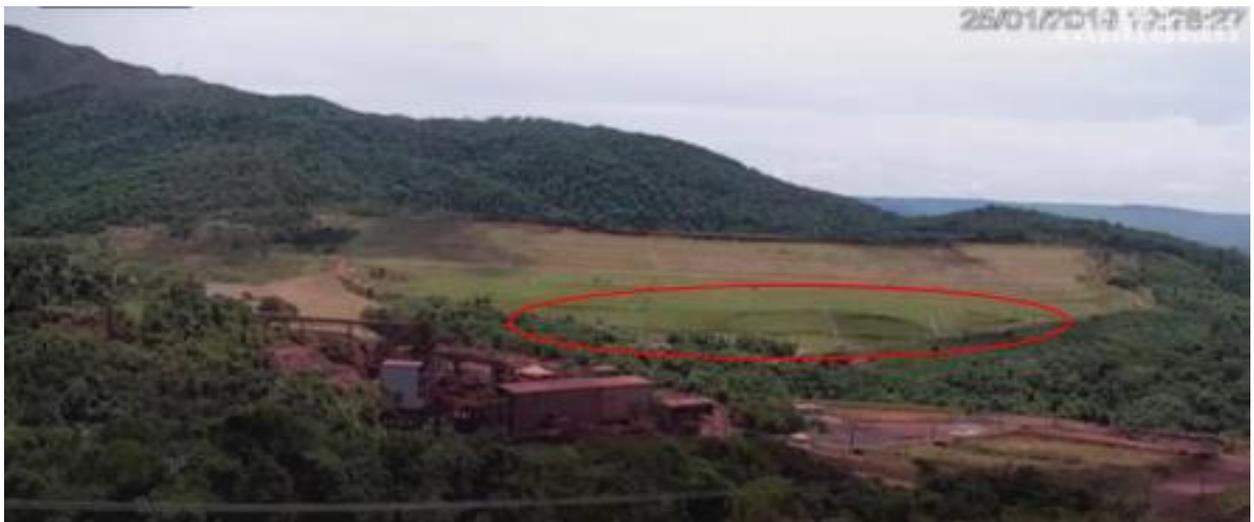
Figura 7 – Momento exato da ruptura da barragem.
