UNIVERSIDADE FEDERAL DA GRANDE DOURADOS

**QUALIDADE DO CORTE MECANIZADO
DE CANA-DE-AÇÚCAR**

Trabalho de conclusão de curso apresentado
à Universidade Federal da Grande
Dourados, como parte das exigências do
Curso de Graduação em Engenharia
Agrônômica.

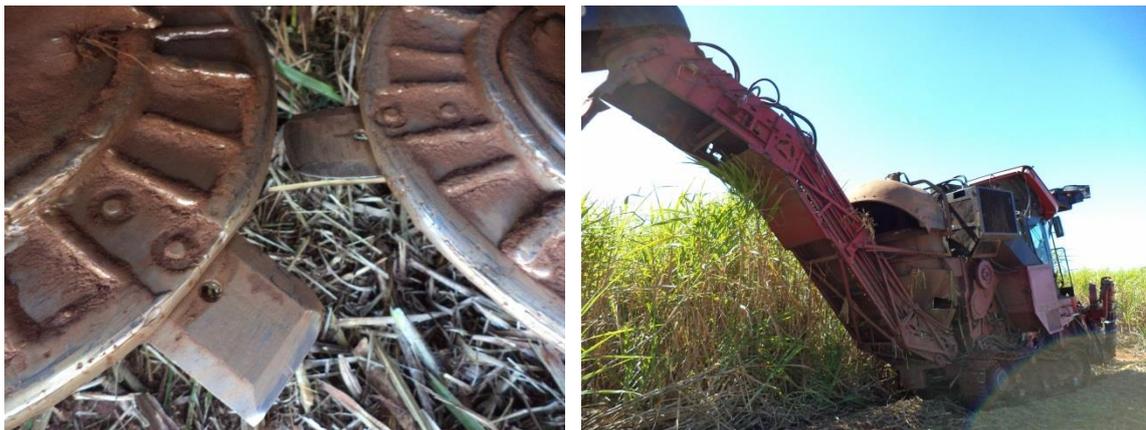
FIGURA 1. Colhedora 8800

Foi utilizada uma colhedora de cana-de-açúcar crua da marca Case, sendo de duas esteiras, cujas características são apresentadas no Quadro 1 e nas Figuras 1. O mecanismo de corte da colhedora é composto pelo cortador de base vem com taliscas maiores, aparafusadas em suas pernas e de fácil substituição. Como opcional, a CASE IH oferece uma perna fusível, especial para as áreas que carecem de melhorias para a colheita mecanizada.

Máquina	Case IH C9
Ano	2015
Modelo	8800
Pneu/Esteira	Esteira
Potência kW (CV)	263 kW (358VC)
Bitola	1,5

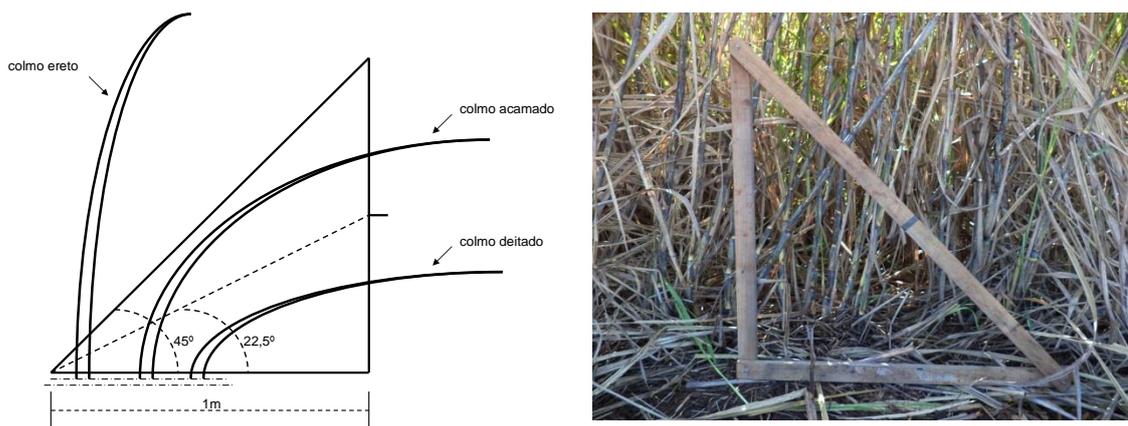
Conforme Ripoli (1996), a posição dos colmos em relação ao terreno define o porte do canavial, que pode ser definido como ereto quando o ângulo formado entre o colmo e a superfície do terreno for igual ou maior que 45° ; entre $22,5^\circ$ e 45° é caracterizado como acamado e abaixo de $22,5^\circ$, deitado.

Para realizar a caracterização do porte dos canaviais avaliados foi utilizado um triângulo padrão proposto por Ripoli (1996), com amostragens feitas ao acaso e em diferentes fileiras de plantio, tomando-se 53 amostras, dispondo-se o triângulo padrão longitudinalmente à fileira de plantio, conforme ilustrado na Figura 2. Em seguida foi anotado o número de colmos industrializáveis em cada condição, contidos na distância de um metro. Ao final foi quantificado o porte do canavial de acordo com a maior porcentagem apresentada.

FIGURA 2. Triângulo padrão para avaliação quali-quantitativa do porte do canavial (Adaptado de Ripoli, 1996).

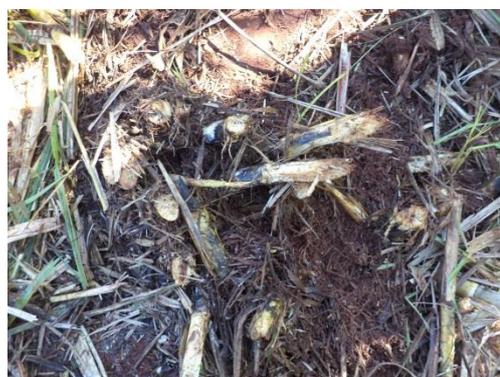
Para a avaliação da qualidade do corte de base foi utilizado a metodologia adaptada de Kroes (1997) citado por Mello e Harris (2003), que constituiu na retirada de fotos das soqueiras nos pontos amostrados. As fotografias foram realizadas com câmera posicionada a 1 metro de altura, em posição perpendicular ao terreno, simulando a visada zênite-nadir de um satélite. Em seguida as fotos foram avaliadas visualmente, de acordo com os danos provocados pelo mecanismo de corte basal, seguindo-se com a classificação proposta (Figura 3).

Classificação de danos	Limite inferior	Limite superior
sem danos		
danos periféricos		
rachadura		
fragmentado

FIGURA 3. Classificação de danos à soqueira (Adaptado de Kroes, 1997).

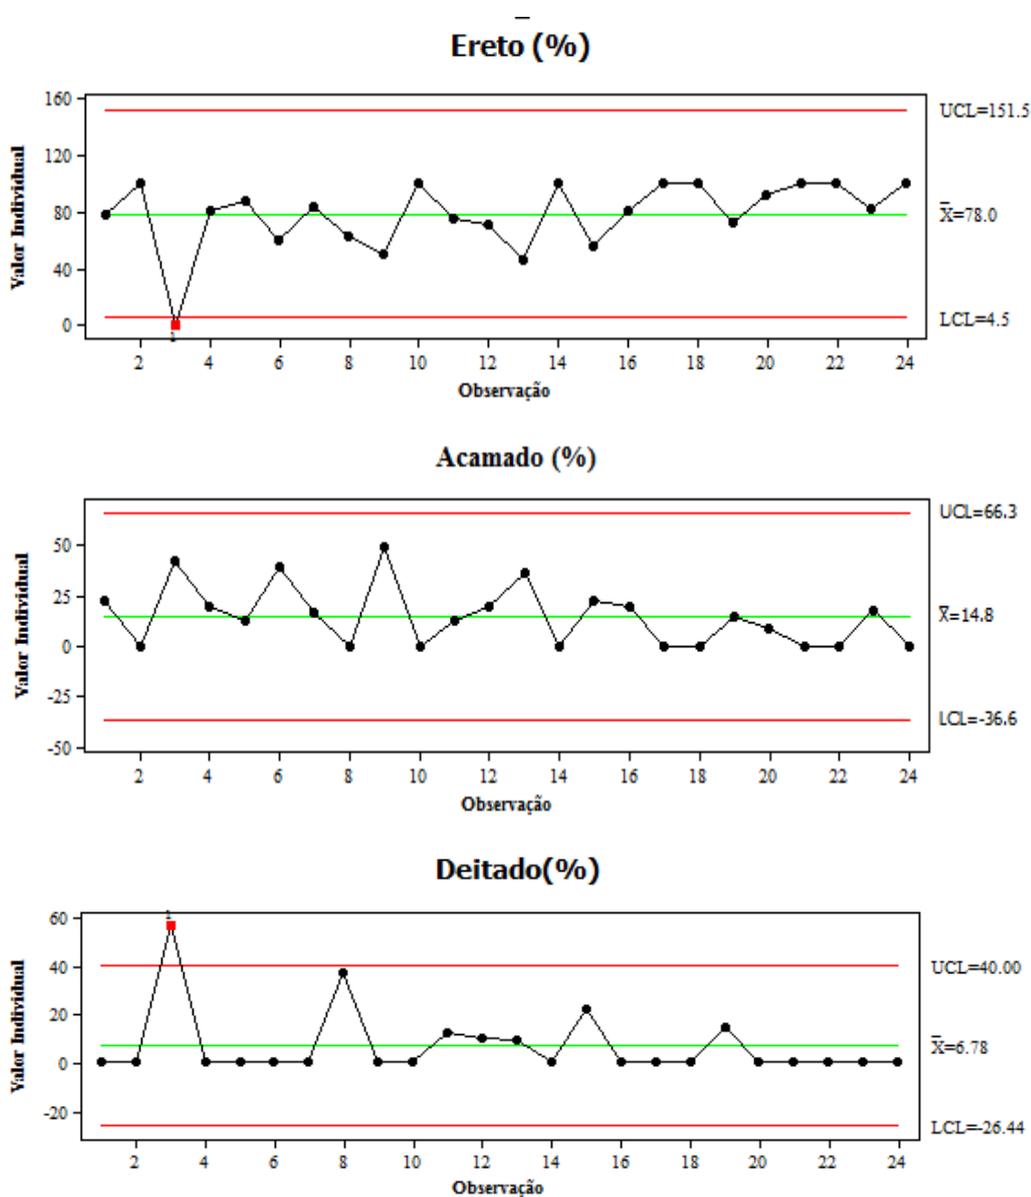
As cartas de controle para a porcentagem de colmos ereto, acamado e deitado, apresentadas na Figura 4, mostram que, de maneira geral, ocorre baixa variabilidade nos dados encontrados, porém, com apenas um ponto fora dos limites de

controle tanto para ereto quanto para deitado. Isto ocorreu no ponto 3, onde foi possível observar elevada variabilidade devido à alta porcentagem de deitado que acarretou baixo percentual de ereto. Tal instabilidade ocorreu, provavelmente, pela presença de causas especiais.

FIGURA 4. Cartas de controle para o porte do canalial.

As causas especiais são consideradas como as que geram variabilidade devido a fatores como mão de obra, meio ambiente, máquina, método, medição e matéria-prima, constituindo os chamados “6 M’s”. Provavelmente causas relacionadas ao plantio, como operação da plantadora, operador, velocidade de deslocamento e cobertura rasa do sulco podem ter afetado o porte do canalial de maneira localizada.

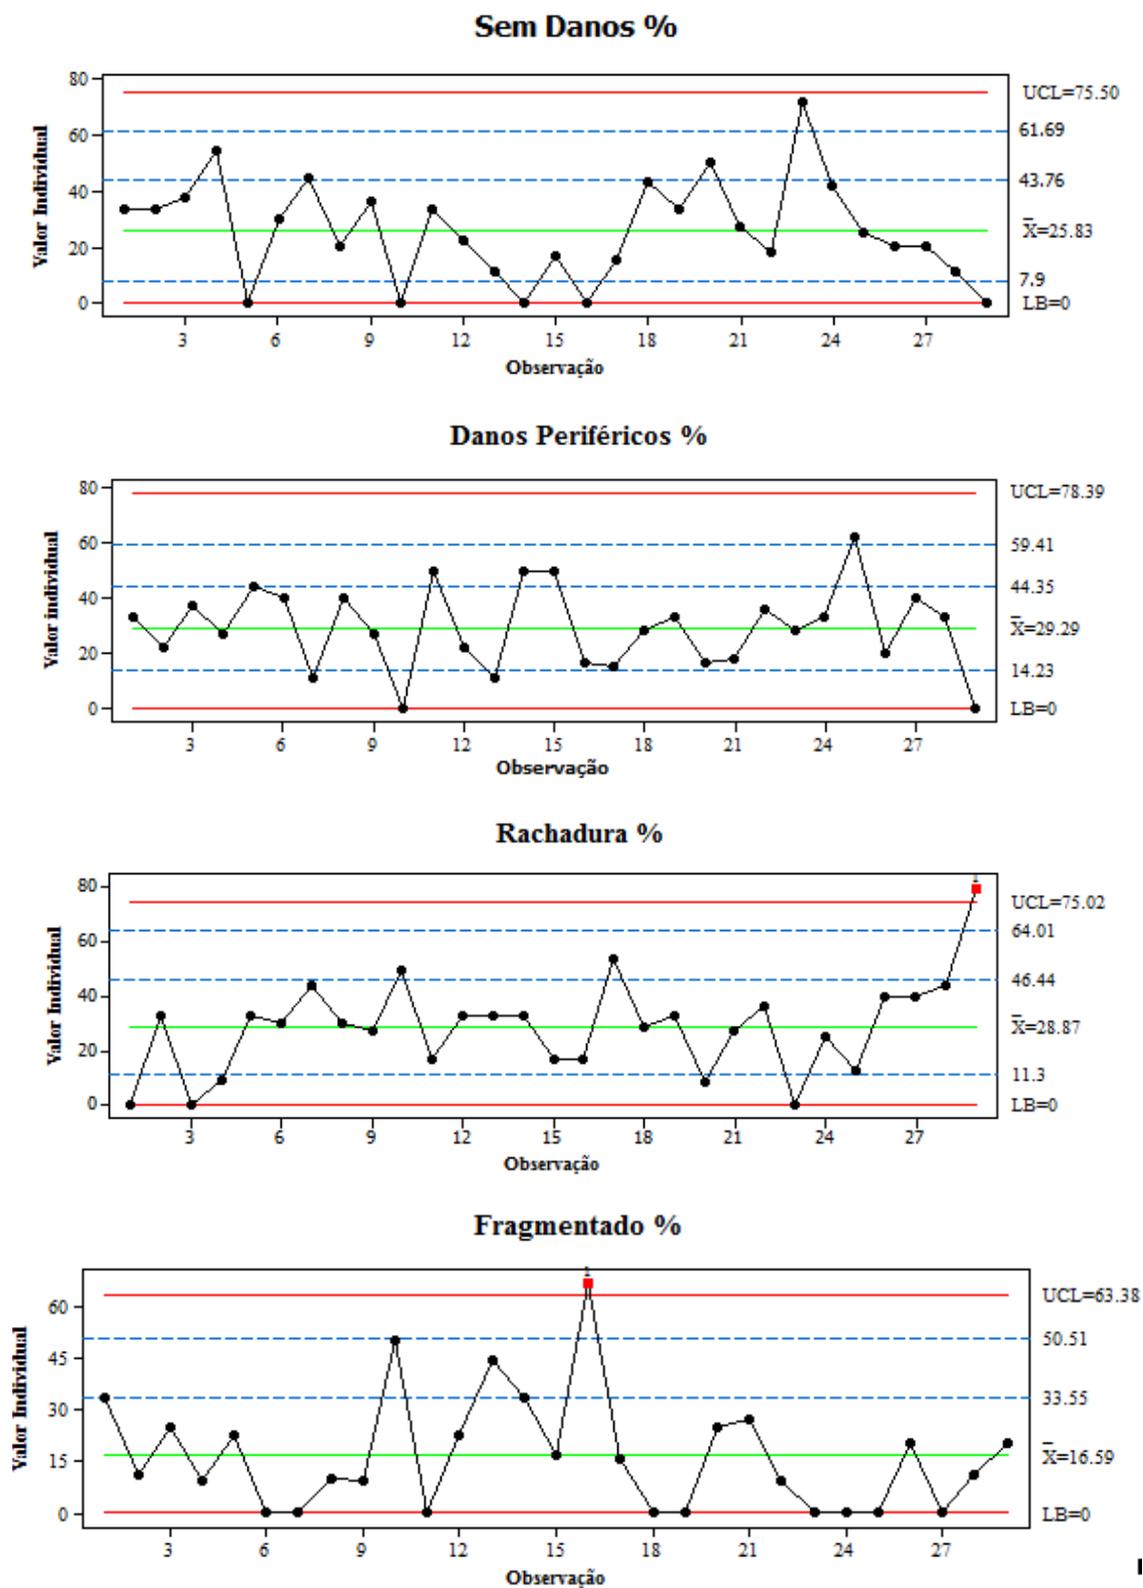
As cartas de controle para os indicadores de danos causados às soqueiras, apresentadas na Figura 5, demonstram, em geral, baixa variabilidade já que maior parte dos pontos estão localizados dentro do limite de uma vez o desvio padrão, o que caracteriza o corte basal como de “alta qualidade”. Apesar disso, o processo foi considerado instável para os indicadores porcentagem de soqueiras rachadas e fragmentadas, com um ponto acima do limite superior de controle, o que caracteriza influencia de causas especiais de variabilidade.

FIGURA 5. Cartas de controle para danos na soqueira.

O processo de corte basal demonstra instabilidade para os indicadores porcentagem de rachaduras e fragmentado.
