**SISTEMAS COLETIVOS DE IRRIGAÇÃO POR PIVÔ
CENTRAL NO ASSENTAMENTO ITAMARATI**

**DOURADOS
MATO GROSSO DO SUL
2017**

Trabalho de Conclusão de Curso apresentado à
Universidade Federal da Grande Dourados, como
parte das exigências para conclusão do curso de
Engenharia Agrícola.

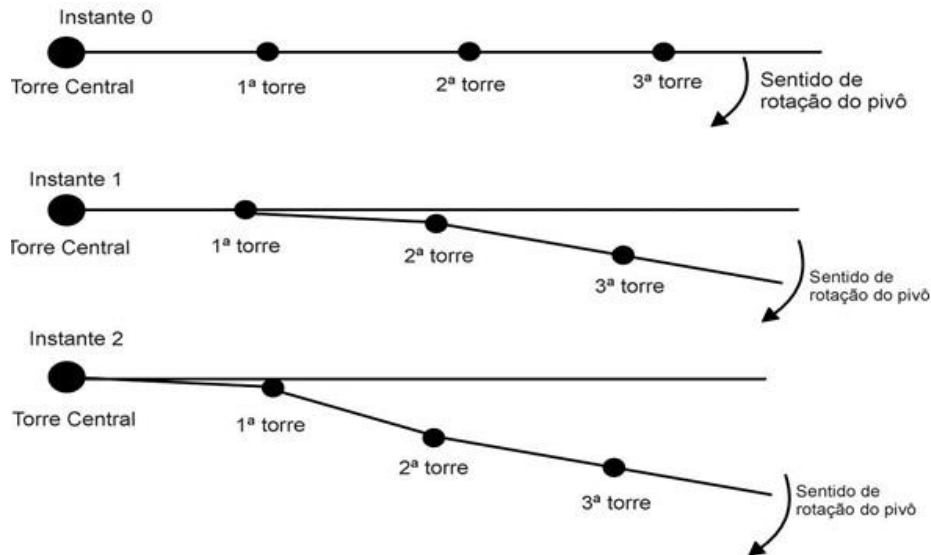
O sistema possui um esquema em que o movimento depende da trajetória de uma torre, controlada por um percentímetro, provocando uma reação em cadeia. A penúltima torre recebe o sinal de que a última torre se movimentou (geralmente 3 graus), e libera a passagem de corrente para um motor que varia de 0,5 a 1,5 CV (BAENA, 1999), movimentando um eixo cardã para acompanhar o alinhamento da torre a frente. Seu abastecimento de água é feito através de um conjunto moto-bomba e, transportada por uma linha adutora enterrada para não interferir no manejo da cultura e o funcionamento do sistema.

Figura 1. Esquema de movimentação de um pivô central.

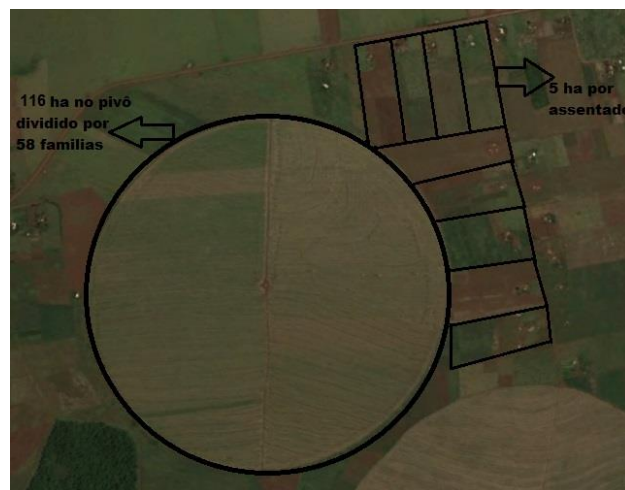
Figura 5. Pivô CH1, associação FAFI.

As figuras acima tratam-se do Assentamento Itamarati em diferentes formas de divisão conforme a associação que um grupo faz parte. Na Figura 3 neste grupo de associados da FETAGRI, 20 produtores dividem a área do pivô central. Na Figura 4 da associação CUT 12 produtores dividem a área do pivô, nas duas primeiras imagens obtidas por fotos de satélite encontrada através do *Google Earth* fica evidente a forma de cultivo individual. Já na Figura 5 da associação FAFI com 58 produtores tendo que dividir a área do pivô, a forma de cultivo é coletiva, sendo toda a área cultivada com a mesma cultura e sem divisão.

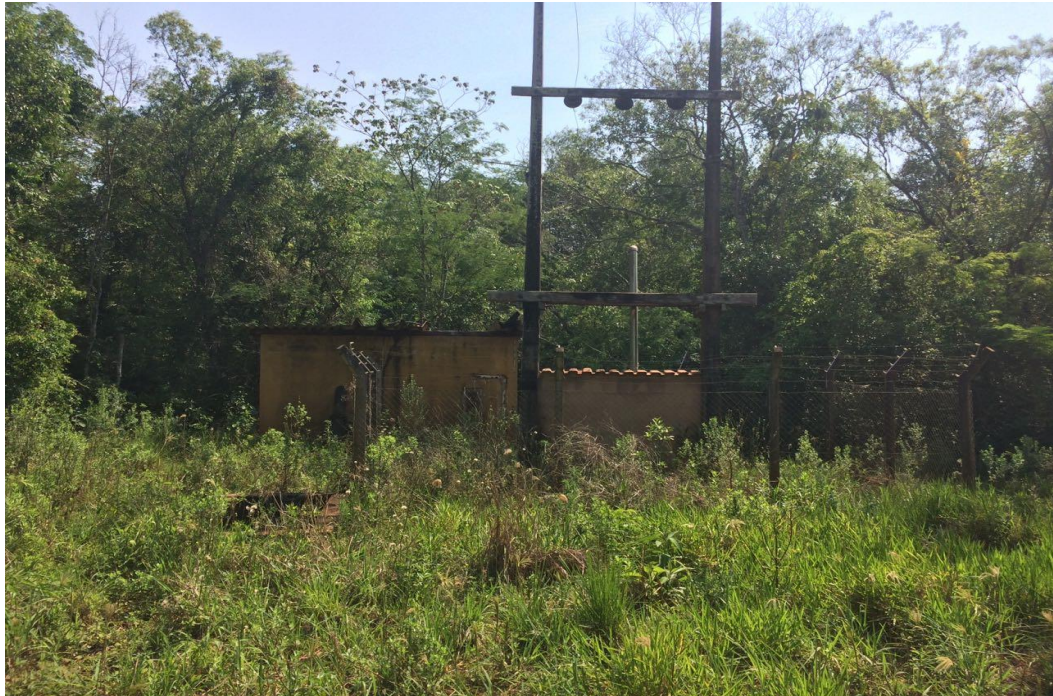
O furto é um dos motivos dos pivôs centrais não estar em funcionamento. Os principais itens furtados são os cabos elétricos e os transformadores das casas de bomba (Figura 7). Os ladrões furtam para vender os componentes que tem cobre. Isso tem

desanimado produtores dos pivôs que foram furtados, que já sofreram com essa situação até três vezes ou mais. Para a reconstituição desse sistema elétrico é necessário fazer um investimento relativamente alto. Os grupos de produtores desses pivôs não têm condições de fazer esse reparo e conseqüentemente os pivôs param de funcionar e começam a se degradar pela falta de uso e manutenção.

Figura 7. Casa de bomba do pivô M3, associação FETAGRI.

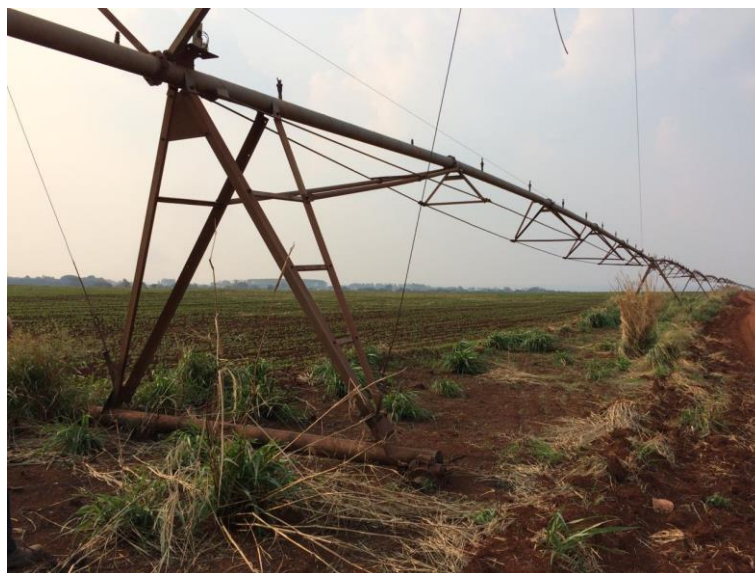
A parte elétrica foi um influenciador do início da degradação dos pivôs. Onde pela falta dela, as manutenções nos equipamentos param. Logo em seguida encontramos problemas na parte hidráulica e mecânica, ocasionando sucateamento de alguns deles (Figura 14). Existem associações que ainda utilizam e fazem manutenções periódicas nos equipamentos, conservando-os e investindo em equipamentos de segurança antifurto.

Figura 14. Imagem do pivô PM02 da associação MST sucateado.
