**UTILIZAÇÃO DE *ZIZENIOID* (VETIVER) PARA CONTENÇÃO DO PROCESSO
EROSIVO EM ÁREA DE MINERAÇÃO**

**UTILIZAÇÃO DE VETIVER ZIZENIOID PARA CONTENÇÃO DO PROCESSO
EROSIVO EM ÁREA DE MINERAÇÃO**

Trabalho de Conclusão de Curso apresentado para a obtenção do título de Bacharel em Gestão Ambiental da Universidade Federal da Grande Dourados, sob a orientação da Prof.^a Dr.^a Liane Maria Calarge.

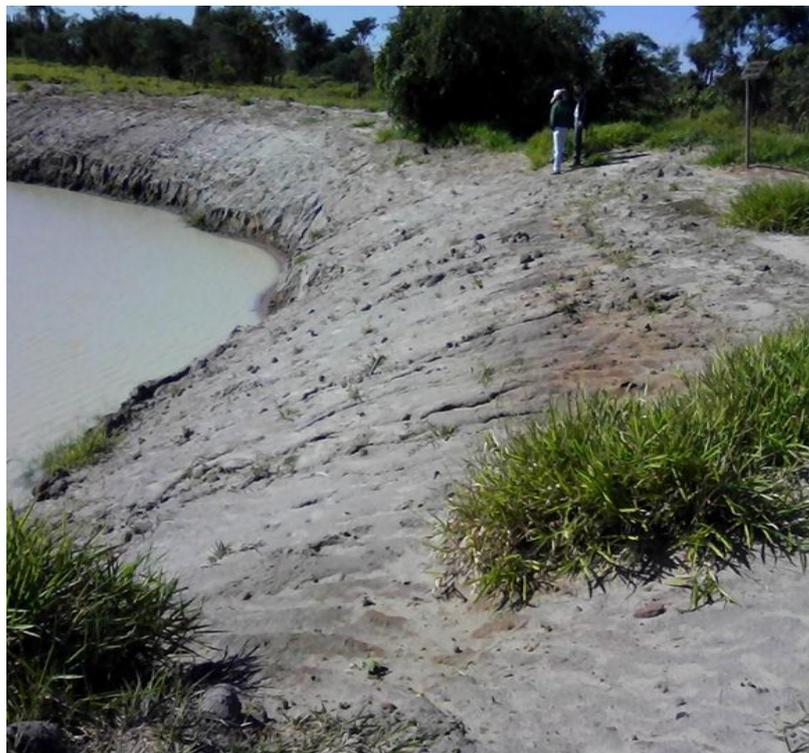
(figura 01)

Quando iniciamos as conversações encontramos a área, como mostra a imagem abaixo.

Figura 01: Área do experimento. Fonte Lurdenil L.R. julho /2012

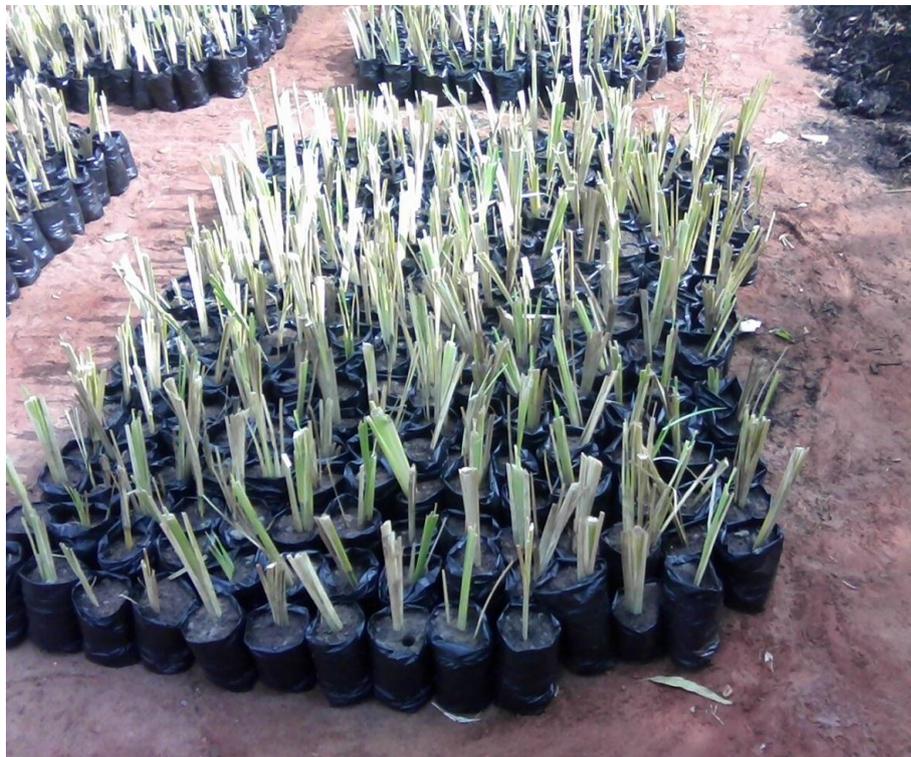
Foram feitas perfilhos e acondicionadas em saquinhos de polietileno, permanecendo por 75 dias em viveiro no local (mineradora) como mostra a figura abaixo (Figura 02).

Figura 02: viveiro na propriedade

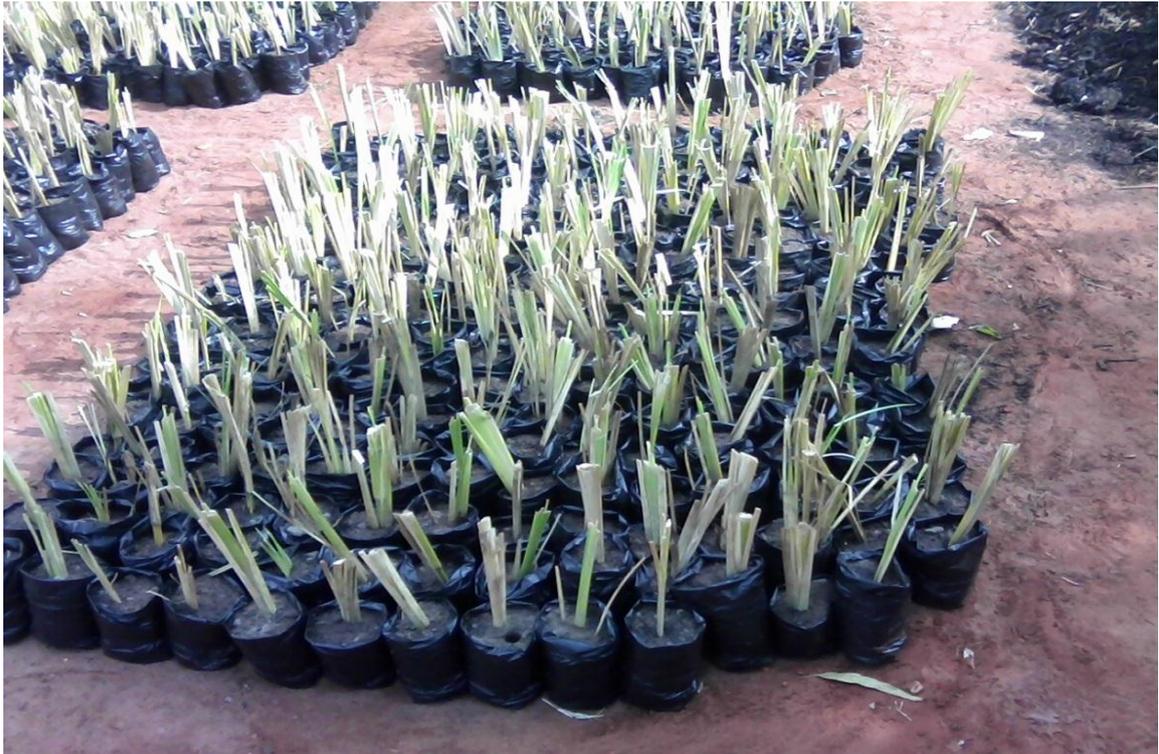
As mudas foram produzidas em sacos plásticos (7 x 12 cm), (figura 05)

Figura 05– Viveiro de mudas vetiver (Dourados)

O projeto foi iniciado no mês de Agosto de 2012, com o preparo das mudas para o plantio das matrizes, foram feitas perfilhos e acondicionadas em saquinhos de polietileno, permanecendo por 75 dias em viveiro no local (mineradora) (Figura 05).

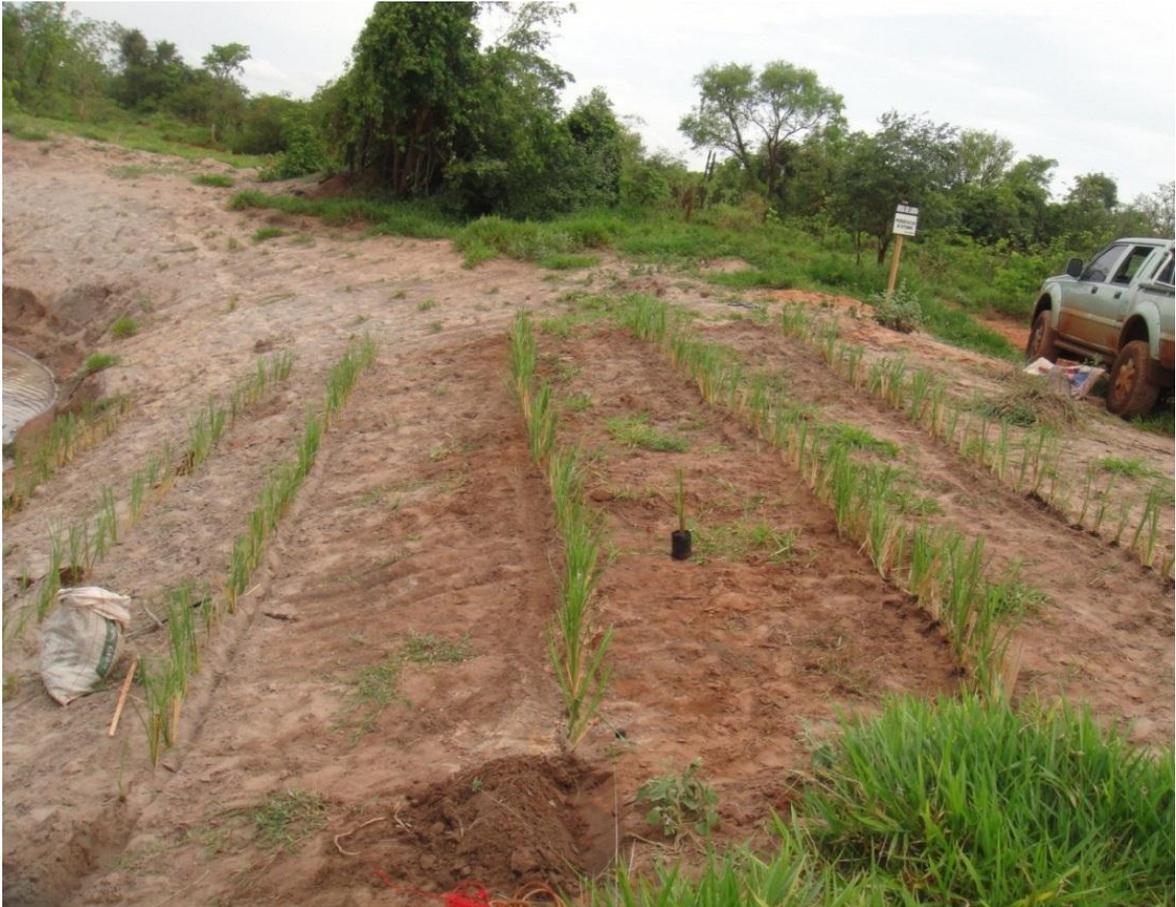
O plantio de mudas de capim vetiver foi feito na parcela de forma linear, contrária ao escoamento superficial, formando curvas em nível. O plantio obedeceu a uma distância mínima de 10 à 15 cm entre as mudas, possibilitando a formação de uma barreira de contenção. As curvas em nível obedeceram a equidistância de 1,50 m. As covas obedeceram de 15 cm a 20 cm de profundidade (Grimshaw, 1990). Esta profundidade foi pelo fato do terreno ser arenoso. (Figura 06).

Figura 06 – Abertura de covas e início do plantio (Dourados)

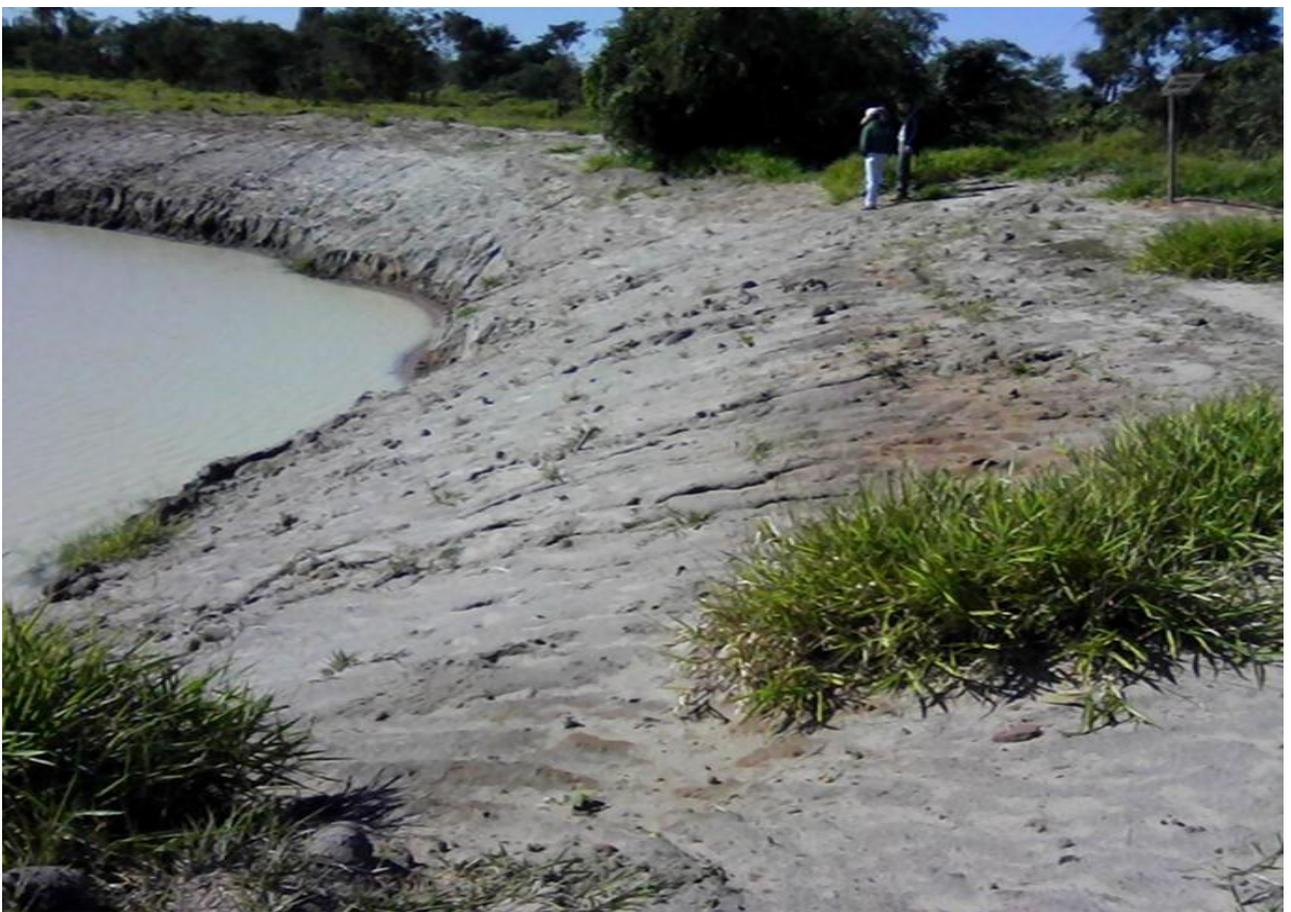
Após os dezoito meses de plantio, as mudas sobreviveram as diferentes estações do ano e houve apenas 0,1% de perdas das três mil mudas plantadas. A figura 07 apresenta o local onde foi implantado o experimento demonstrando o quanto o solo estava degradado.

Figura 07– Visão geral de parte do talude antes do plantio do capim vetiver (Dourados)

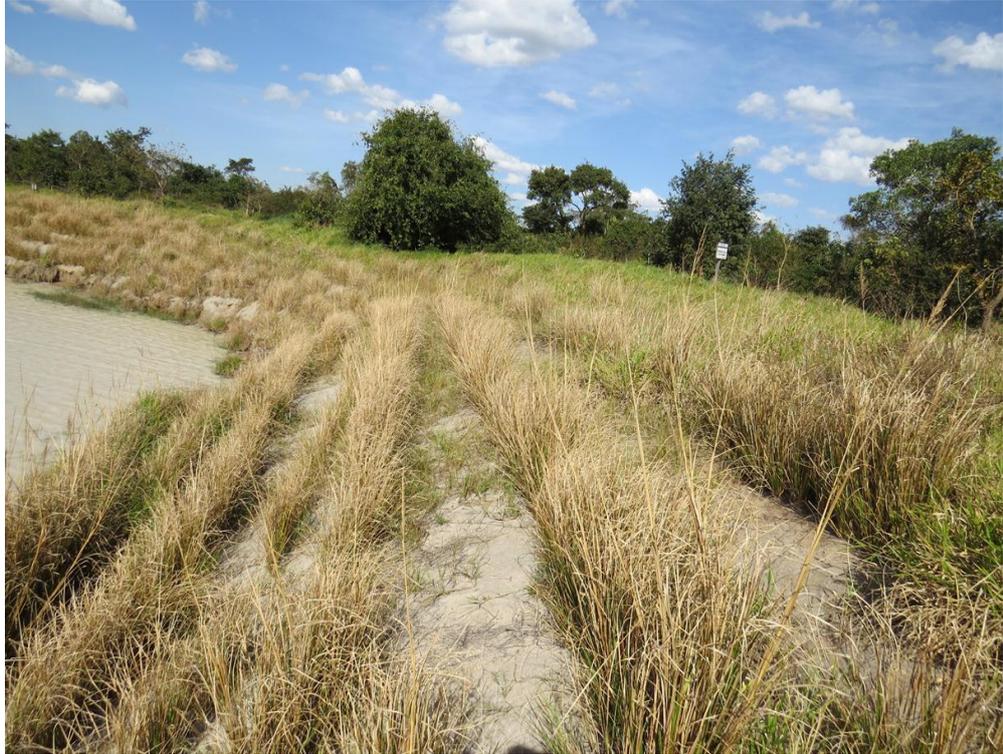
A Figura 09 apresenta o local do experimento onde pode ser observado o desenvolvimento do vetiver, com 60 cm de altura, bem desenvolvidas.

Figura 09 – Visão geral de parte do talude recuperado dezoito meses após a implantação do capim vetiver (Dourados).

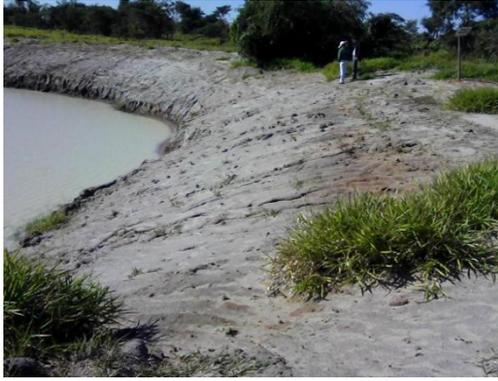
Início do projeto

A seguir imagens da área desde seu início até a conclusão do projeto que terminou em Outubro de 2014.

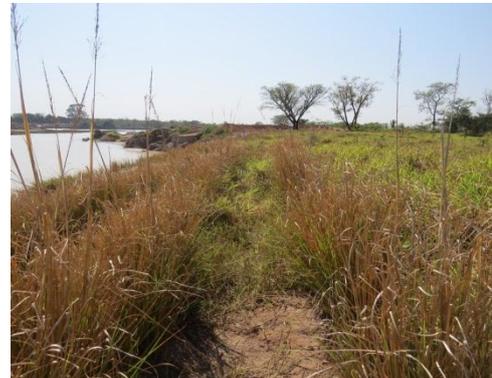
Imagem atual

Atualmente a área (talude na mineradora Compedra) encontra-se com cobertura vegetal com vetiver. As últimas imagens (foto 11 e 12) mostra a situação atual do plantio.
