**AMNÉSIA DA SECA: DESAFIOS E ESTRATÉGIAS PARA A MANUTENÇÃO
DA TRANSPARÊNCIA DAS ÁGUAS EM BONITO MATO GROSSO DO SUL**

Dissertação apresentada ao Programa de Pós-graduação – Mestrado em Geografia, da Faculdade de Ciências Humanas, da Universidade Federal da Grande Dourados como requisito para a obtenção do título de Mestre em Geografia.

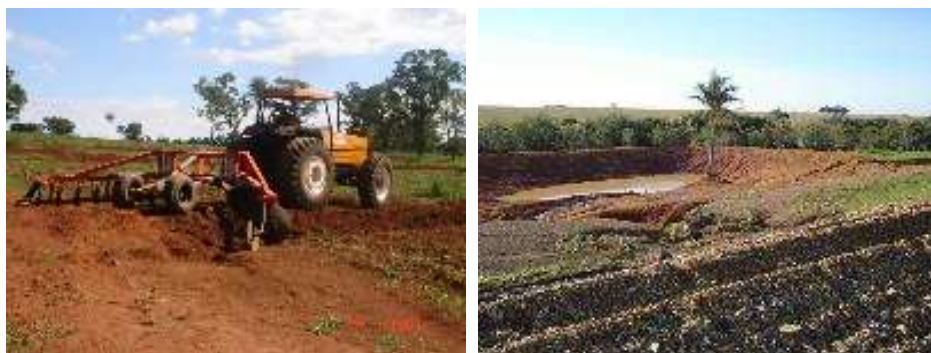
Fotos 8 e 9 – Trator Valtra 1680 com terraceador de 18 discos – terraços e caixa de sedimentação as margens do Córrego Seco – Faz. Ancattan.

No ano de 2007, com apoio do Conselho Municipal de Meio Ambiente (COMDEMA), a Secretaria Municipal de Meio Ambiente adquiriu um trator Valtra 1680 4x4, um terraceador de 18 discos e lançou em parceria público-privada um programa de conservação de solo e água, que tinha, por objetivo, o combate aos processos erosivos instalados nas margens dos rios, recuperação de áreas de preservação permanente (APPs) e construção de curvas de nível (terraços) em áreas adjacentes aos cursos de água (fotos 8 a 11). Entre 2007 e 2012, foram levantados mais de 10.000 hectares de terraços em mais de 30 propriedades, sendo que todas as áreas atendidas eram de pecuária. (Secretaria Municipal de Meio Ambiente de Bonito/MS comm. pess)

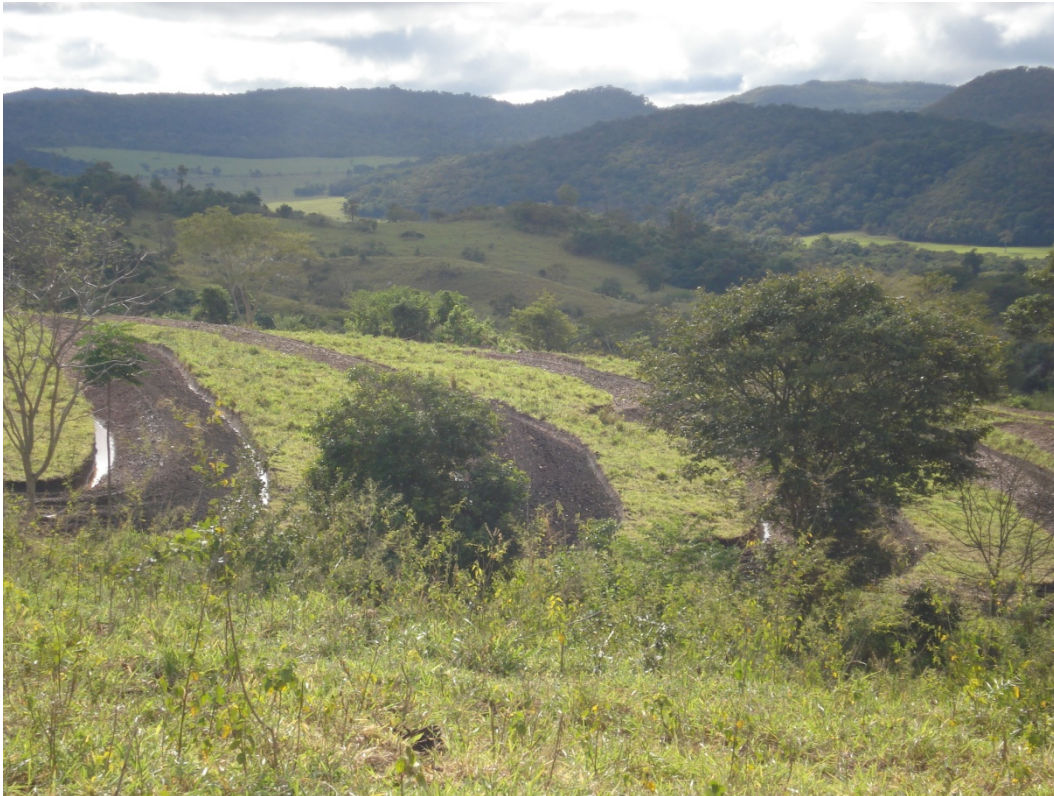
Foto 10 -Terraços protegendo a mata ciliar do Córrego Seco – Faz. Serradinho

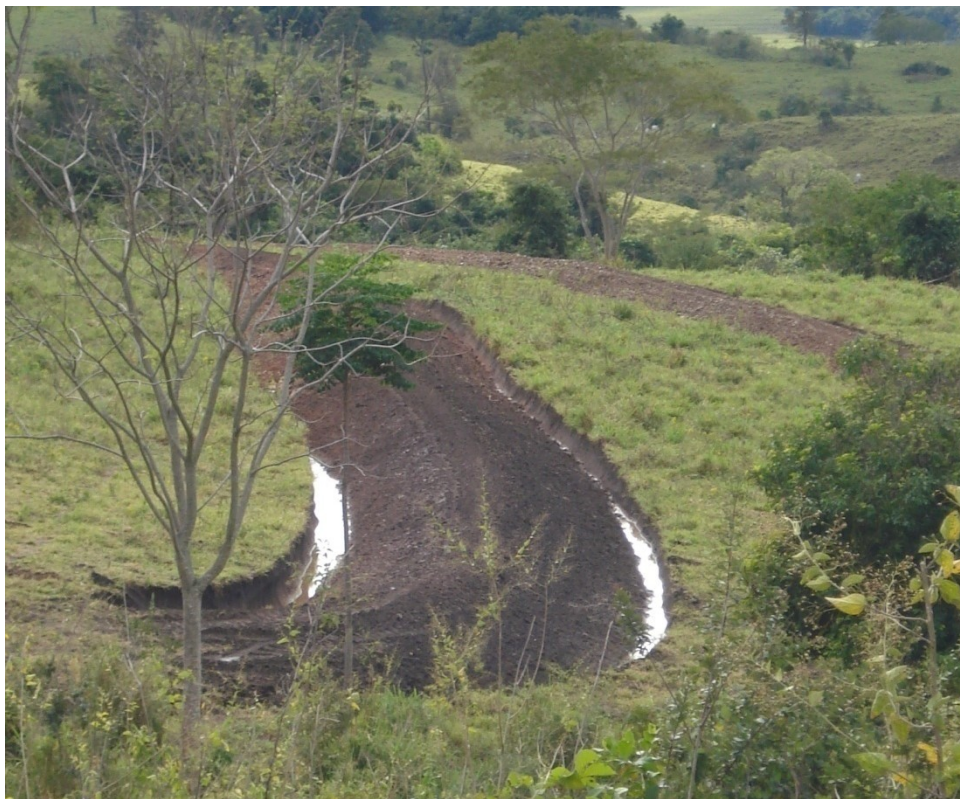
Foto 11 - detalhe de terraço de base larga em área de pastagem

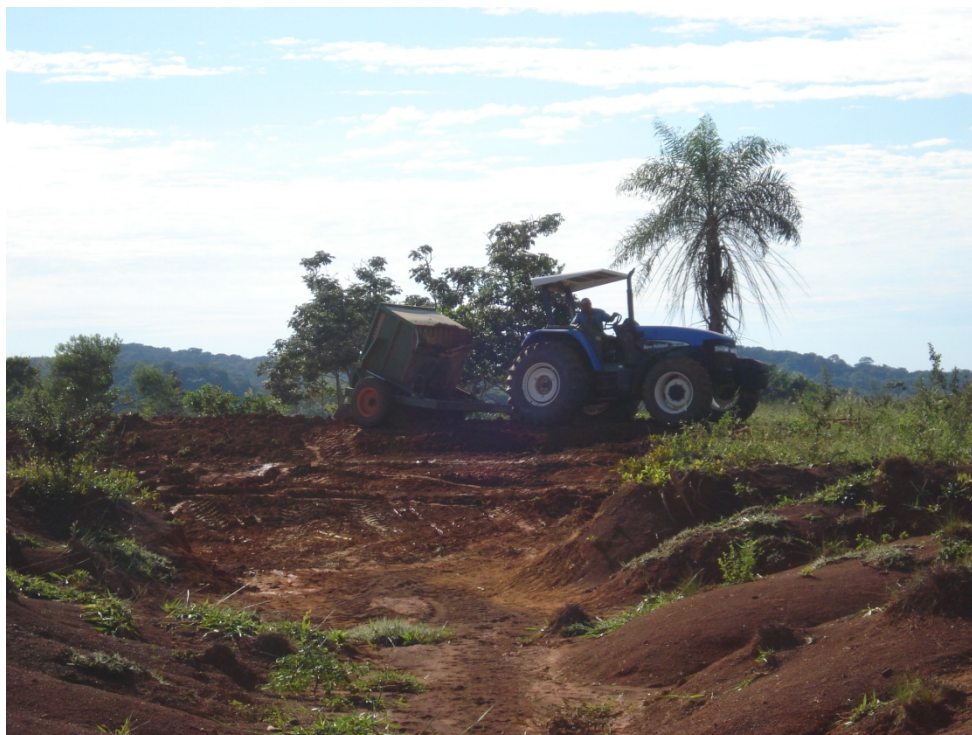
Foto 12 – Erosão em área de pastagem – fazenda Cedro

Por sua vez, a questão da erosão de solos produtivos é antiga. Morgan (1986) chama atenção para o problema da erosão dos solos estar associado à agricultura em regiões tropicais e semiáridas, mas esta questão tem atingido, nos últimos anos, áreas climáticas diferentes em países desenvolvidos, não apenas em áreas agrícolas mas, também, naquelas destinadas a recreação. Zonta (2012) nos traz que a principal causa da degradação das terras agrícolas é a erosão hídrica, que consiste no desprendimento e arraste de partículas do solo, ocasionados pela água de chuva ou irrigação (fotos 12 e 13).

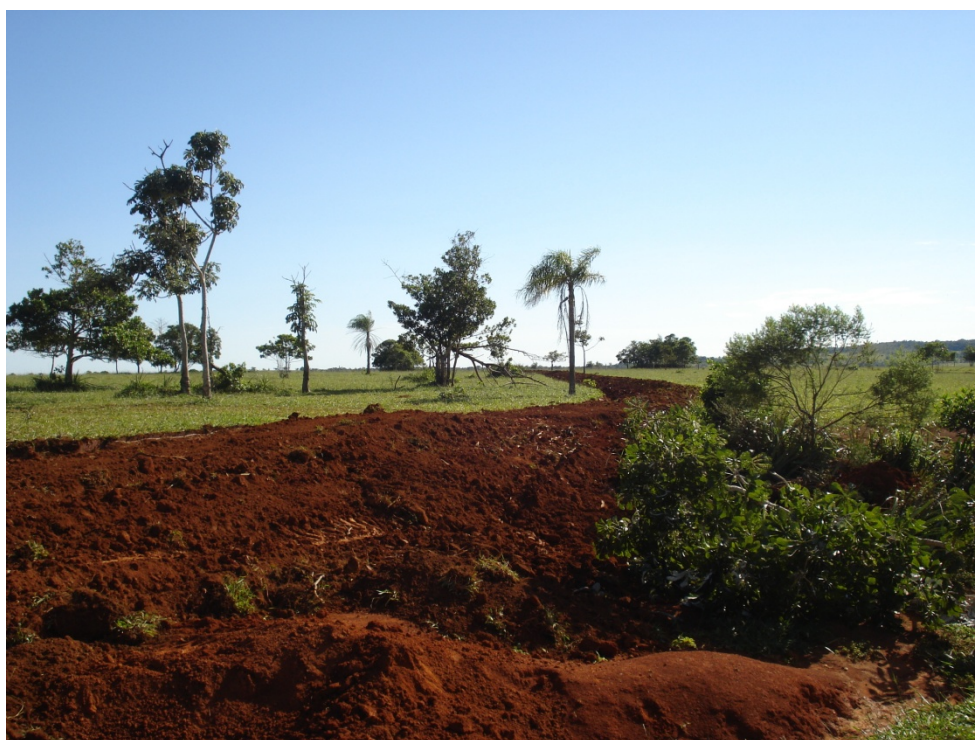
Foto 13 – Erosão da foto 12 encabeçada por terraço de base larga para conter processo erosivo

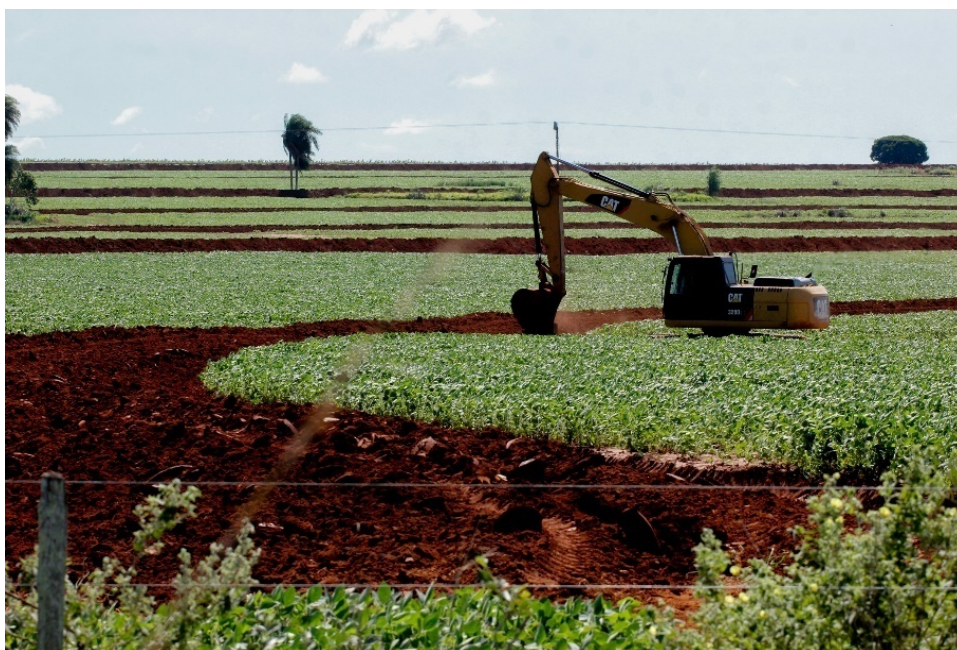
Foto 14 – Terraços sendo construídos em área de lavoura de soja as margens da MS 178 entre Bonito e Jardim MS

Reforma de pastagens, adoção de plantio direto com consórcio de gramíneas e adoção de práticas mecânicas de conservação são elementos capazes de manter a estrutura física da superfície do solo íntegra (foto 14).

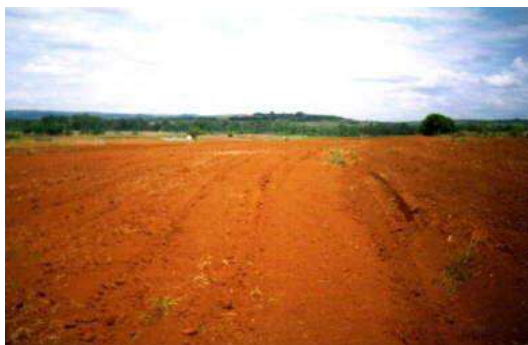
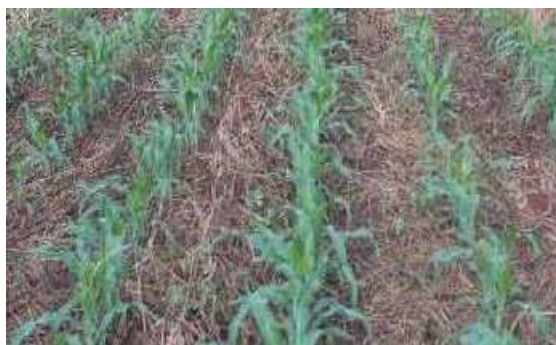
Fotos 15 e 16 – Solos arado e gradeado pronto para plantio direto de milho

Já o plantio direto, que foi introduzido no Brasil na década de 1970, com o objetivo de controlar a erosão decorrente do extensivo uso do fogo como aliado na limpeza e preparação das terras para o plantio. Esta técnica, por sua vez, consiste em pouca mobilização do solo onde a palha e os restos vegetais são deixados na superfície do solo. O plantio é feito diretamente sem a remoção do solo da cultura anterior, onde apenas é feito um sulco para a deposição das sementes e fertilizantes (Embrapa ageitec) (foto 16).

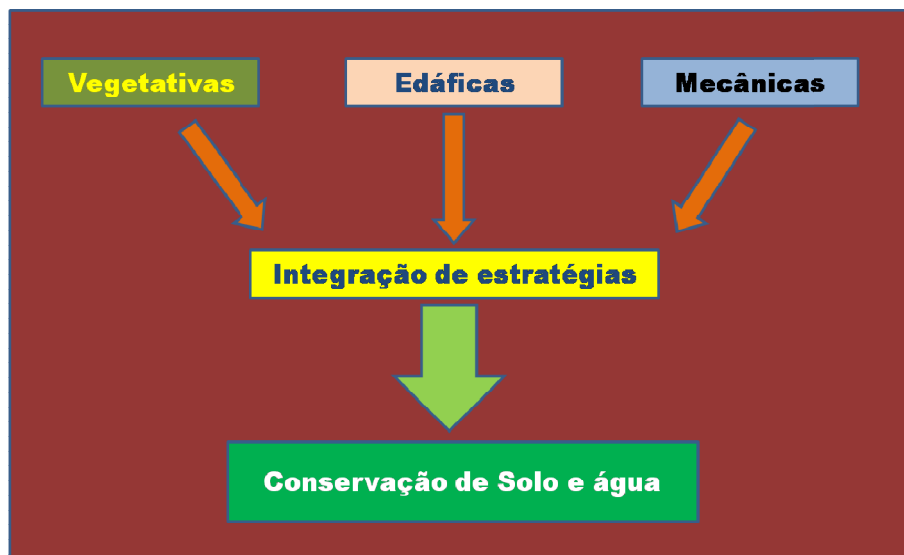
Figura 5 – relação entre estratégias de conservação de solo e água

rotação de culturas e utilização do sistema de plantio direto. As práticas edáficas (relacionadas aos fatores físico químicos do solo), por sua vez, incluem controle das queimadas, adubação verde, adubação química, orgânica e calagem. Já as práticas mecânicas incluem o terraceamento, construção de açudes e caixas de retenção e ou sedimentação.

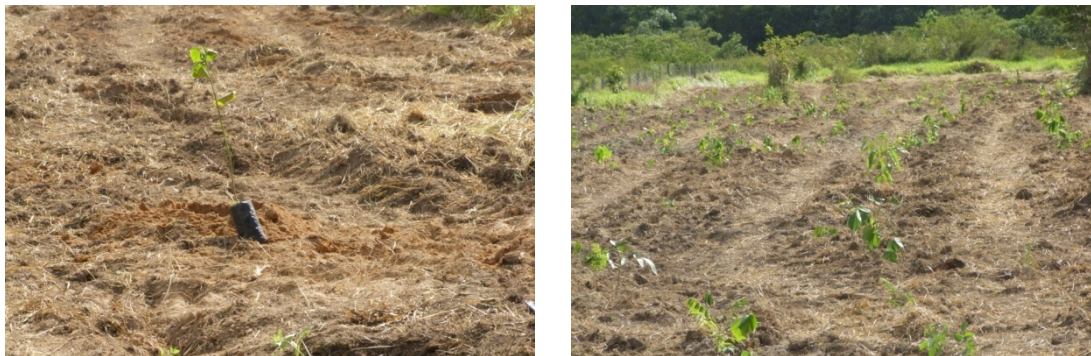
Fotos 18 e 19 – Plantio de mudas em área de mata ciliar

Ao longo dos anos de 2001 a 2004, foram escolhidas duas frentes de ação que poderiam funcionar de forma independente e posteriormente serem integradas. Estas frentes foram: a recuperação florestal, com doação de mudas produzidas no Viveiro Municipal para os projetos de recuperação; e as ações de conservação de solo, que dependiam de investimentos para a aquisição de um trator, terraceador e demais equipamentos necessários. Buscamos os parceiros, incentivamos o plantio de mudas nos PRADAs (Planos de Recuperação de Áreas Ateradas e Degradadas), e começamos o plantio de mudas a campo, tendo como prioridade a recuperação de áreas de mata ciliar e áreas de preservação permanente (fotos 18 a 20).

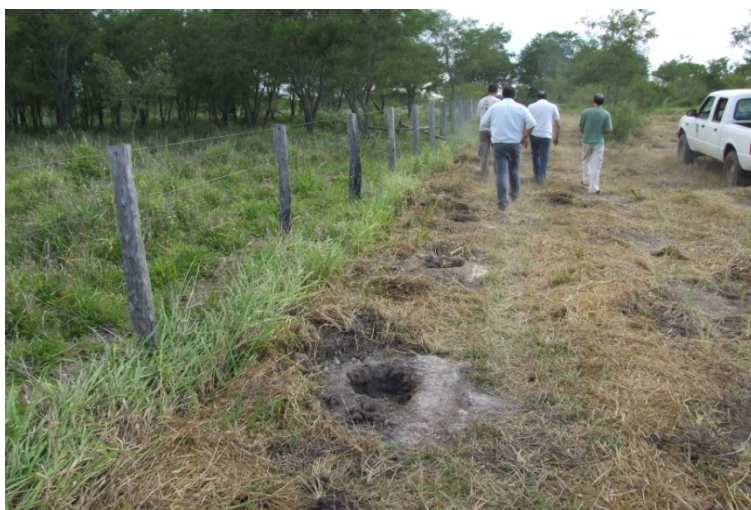
Foto 20 – Plantio de mudas em área de mata ciliar. Observar a cerca demarcatória da faixa de 50 metros de APP, conforme previsto na Lei Orgânica do Município de Bonito

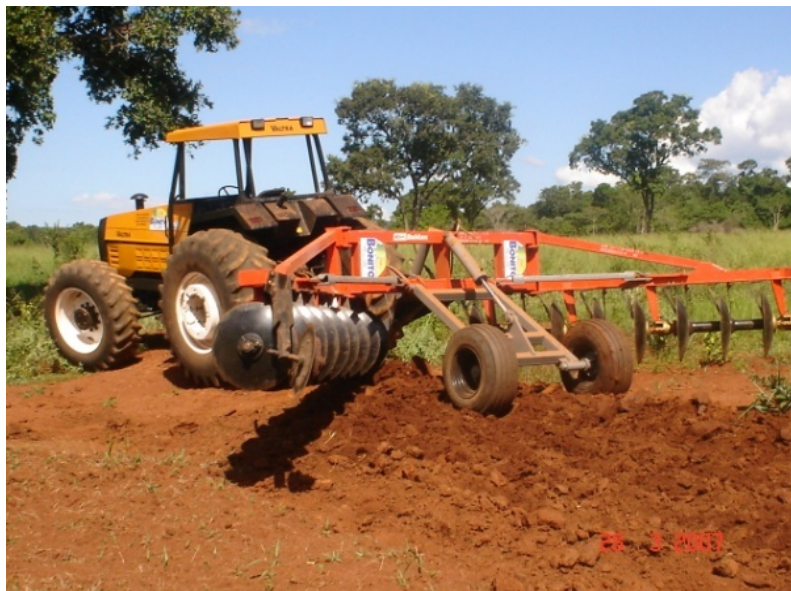
Foto 21 - Trator Valtra 1680 com o Terraceador de 18 discos, adquiridos para os projetos de conservação de solo

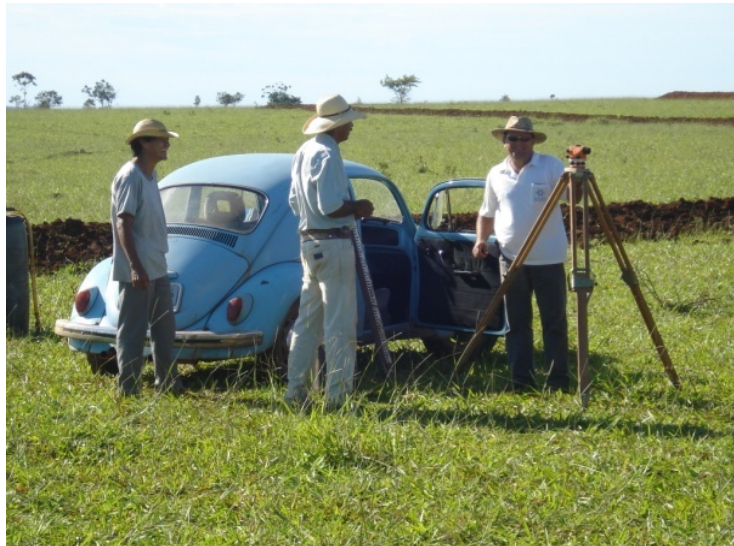
Foto 22 – curvas de nível sendo marcadas com auxílio de teodolito

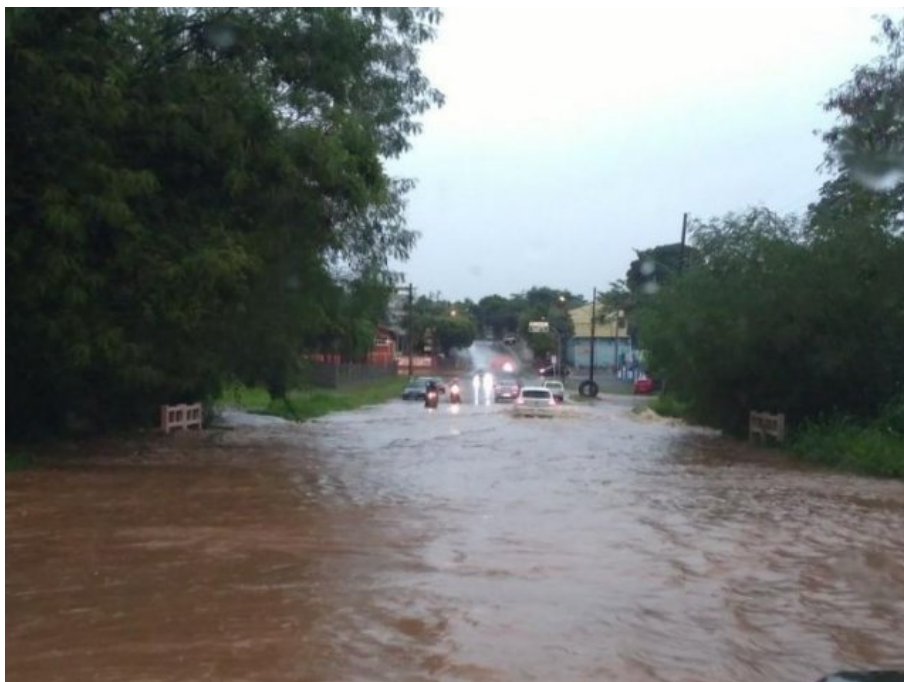
Foto 23 – Entrada da cidade de Bonito/MS alagada e interditada pelo transbordamento do Córrego Bonito em 2017

Mais preocupante do que o abandono, foi a remoção dos terraços remanescentes para dar lugar a áreas sem obstáculos para as grandes plantadeiras e colheitadeiras largamente utilizadas neste modelo de agricultura. Neste panorama, com as chuvas dos anos de 2017 e 2018, a população de Bonito passou por momentos difíceis, tanto na área urbana quanto na área rural, com problemas típicos dos que são provocados em pequenas cidades sem grande infraestrutura para prevenção e enfrentamento de cheias (fotos 23 e 24). Durante as chuvas de 2017 e 2018, o Município enfrentou transbordamento de rios na área urbana e rural, queda de pontes e de estruturas de apoio aos atrativos turísticos, como deques e passarelas, além de casas inundadas e pessoas desalojadas pelas águas.

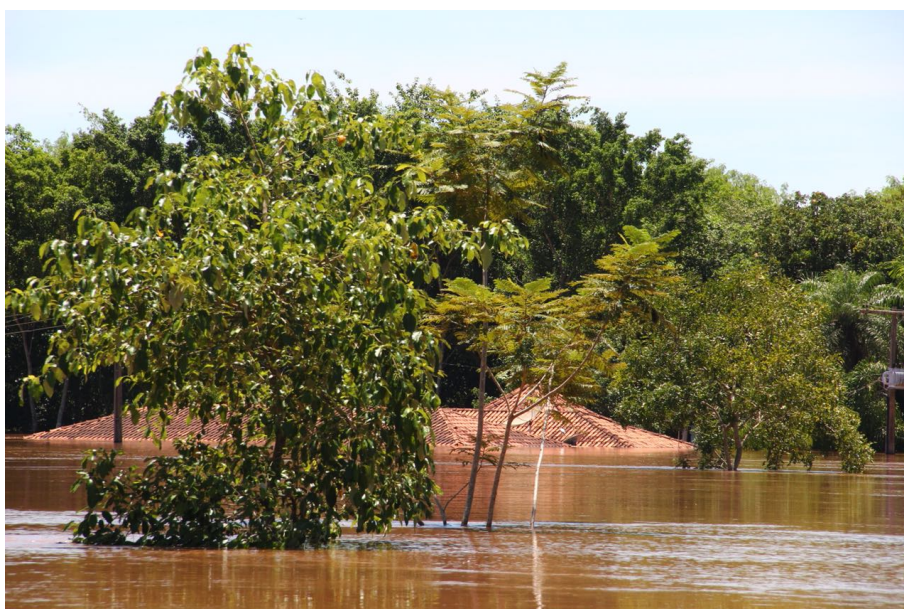
Foto 24 – Casa com água até o telhado na cheia de fevereiro de 2018 – Distrito de Águas do Miranda – Bonito/MS.

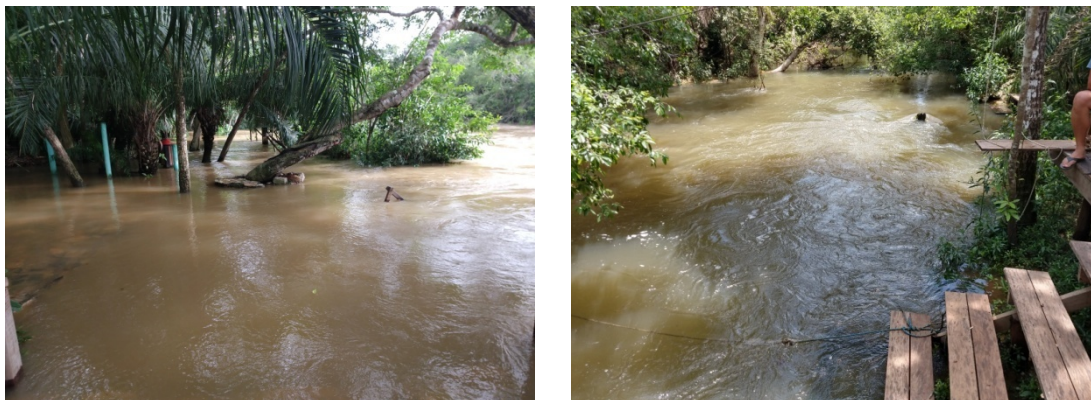
Fotos 25 e 26 – Rios Formoso e Formosinho, respectivamente, turvos com barro em 2018. Na foto 25, o Rio está fora da calha no Balneário Municipal

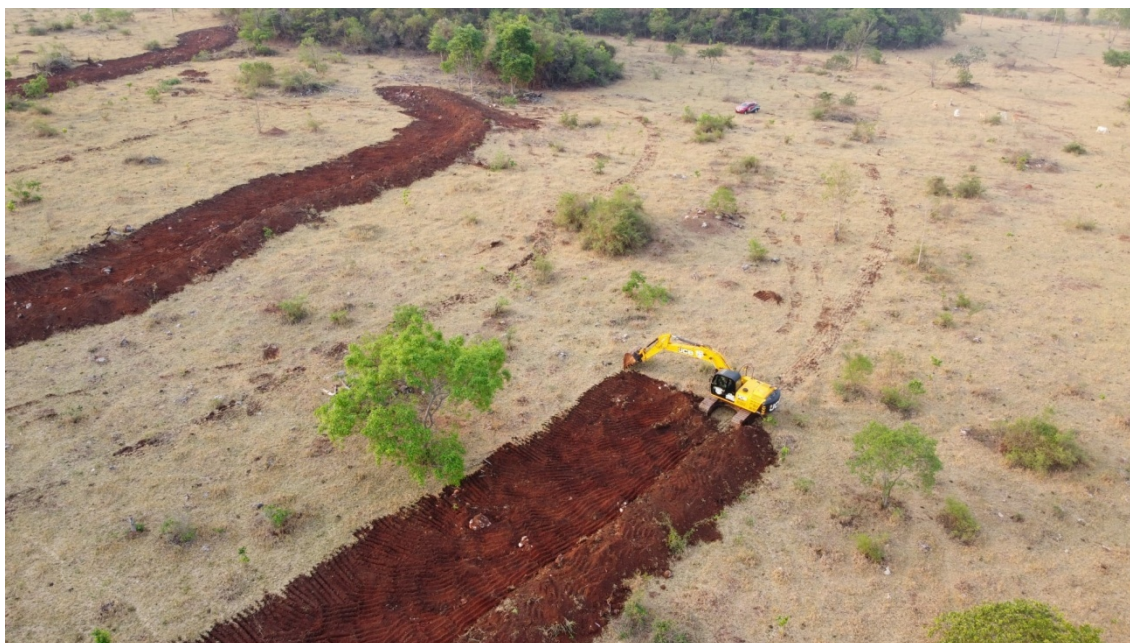
Foto 30 – Terraços embutidos sendo construídos com máquina do Município de Bonito
