UNIVERSIDADE FEDERAL DA GRANDE DOURADOS
FACULDADE DE ENGENHARIA
ENGENHARIA MECÂNICA

**MANUTENÇÃO PREDITIVA ATRAVÉS DA ANÁLISE DE FLUIDOS COMO
FERRAMENTA PARA REDUÇÃO DE CUSTOS DE MANUTENÇÃO EM
COLHEDORAS DE CANA**

Trabalho de Conclusão de Curso de
graduação, apresentado para obtenção do
título de bacharel em Engenharia de
Mecânica. Faculdade de Engenharia.
Universidade Federal da Grande
Dourados.

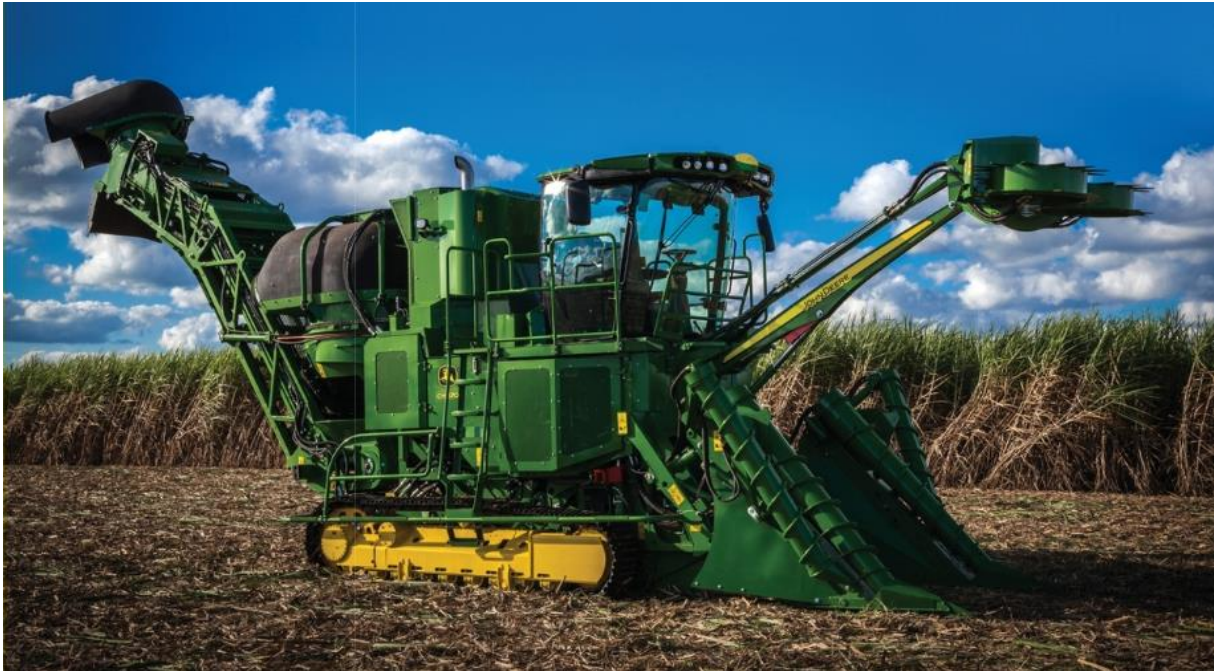
Figura 1 de cana CH570 (Fonte: JOHN DEERE, 2020)

De acordo com MOTTER (1992), quando o homem começou a manusear instrumentos e desenvolver máquinas para a produção de bens de consumo, surgiram mudanças no perfil de mercado, possibilitando a inovação da mecanização das indústrias e tornando necessária a criação dos primeiros reparos. Atualmente existem máquinas agrícolas com tecnologias extremamente avançadas, inclusive, ligadas a indústria 4.0 (Figura 1).

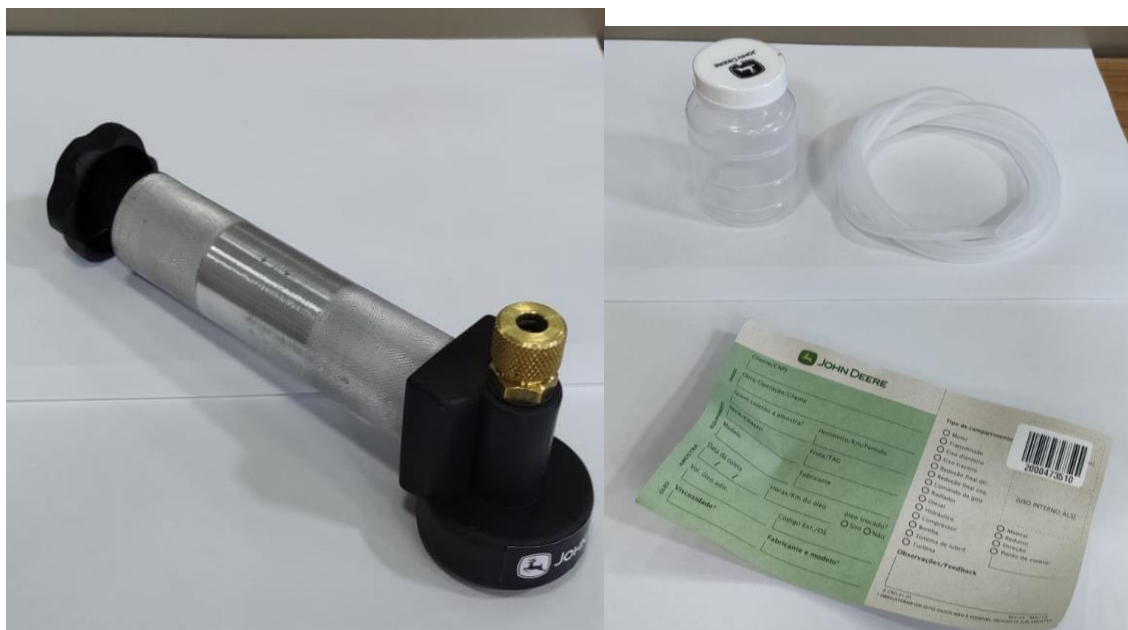
Figura 2: Bomba e Kit para coleta de fluidos lubrificante

Para realizar a coleta do fluido lubrificante em cada máquina foi necessário um kit de coleta composto por um recipiente para armazenamento do lubrificante recolhido e uma mangueira fina para realizar a coleta (Figura 2). Luvas para manusear o kit de coleta para evitar contaminação da amostra e acidentes caso a amostra esteja quente.

Apertou-se a porca para que a mangueira estabilize, e, tornasse possível prender a mangueira na bomba de modo que a ponta não introduzisse no frasco de coleta. O manuseio deve ser realizado, com cuidado, para que a mangueira não toque em nenhum lugar e não se contamine.

Posteriormente o frasco de coleta foi destampado. A tampa foi guardada em um saco e o frasco foi preso na bomba. A bomba é de vácuo, por isso, não deve ter contato com o fluido. Para garantir, foi mantido sempre na posição vertical.

Após o frasco cheio, é solta a porca da bomba para que o ar entre e o fluido pare de ser puxado. Foi retirada a mangueira com cuidado, para não pingar fluido no chão. Por último, retirou-se o frasco e tampou-se, imediatamente, para evitar contaminações. A mangueira nunca deve ser reutilizada e, também, deve ser descartada em lugar apropriado.

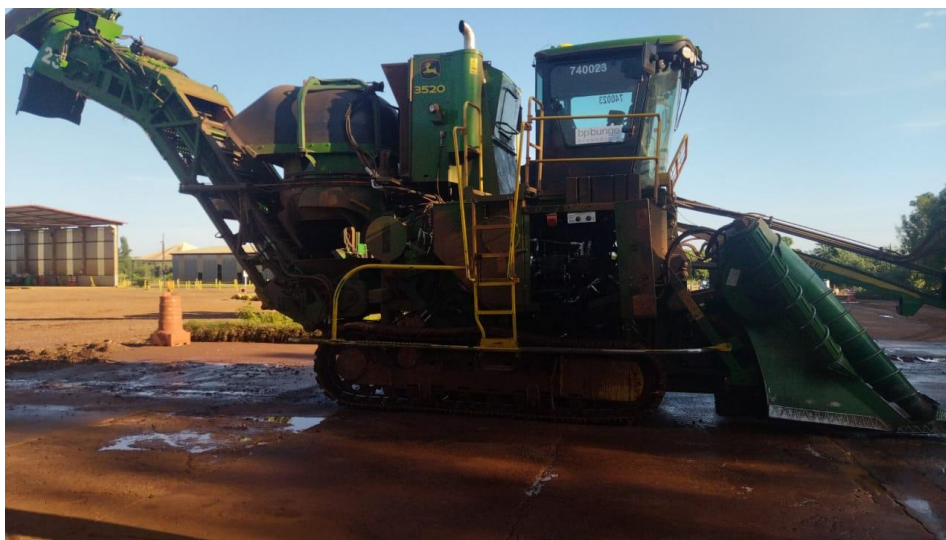
Figura 3 — Colhedora 3520 John Deere após lavagem para manutenção

O local onde a amostra foi coletada foi devidamente limpo e livre de contaminantes, e quando possível a máquina era lavada por inteira para remoção de resíduos acumulado após o uso (Figura 3).

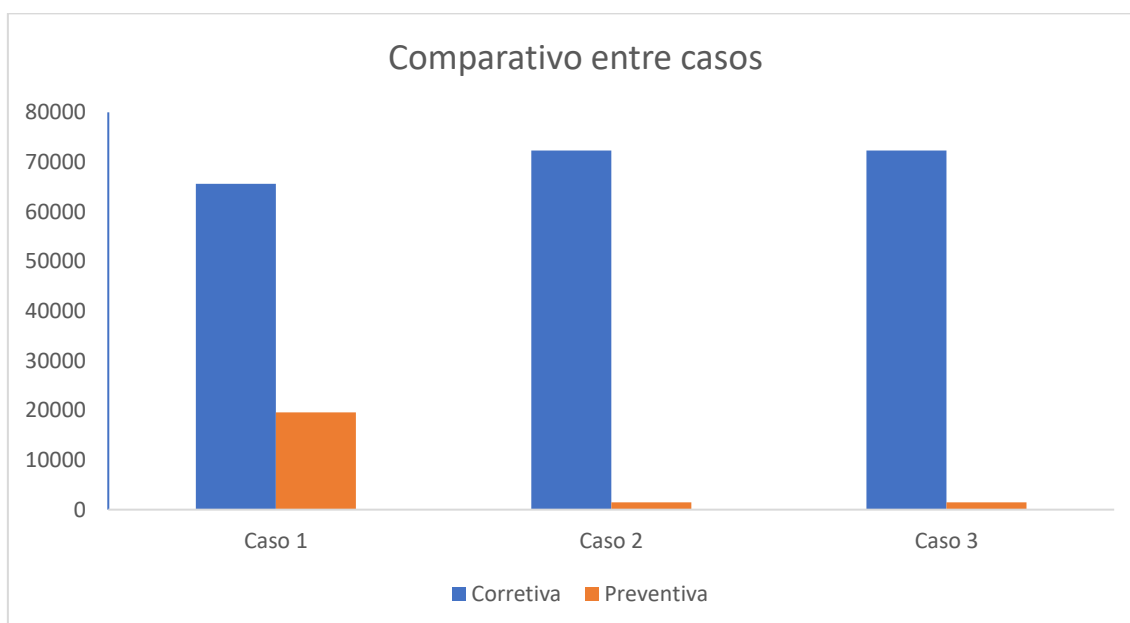
Gráfico 1 — Comparativo de custos de manutenção entre os três casos

O Gráfico 1 evidencia as diferenças entre os custos de manutenção entre as duas máquinas agrícolas novas (CH570 John Deere) e uma máquina com três anos de uso (3520 John Deere), conforme descrito nos três casos avaliados por este estudo. Em tal gráfico as barras azuis referem-se ao custo de manutenção corretiva caso o compartimento tenha uma falha total, enquanto a barra laranja são os valores referentes a uma manutenção corretiva pontual, a partir da análise de fluidos.

Verifica-se no Gráfico 1 que a correta manutenção programada com o auxílio das análises de fluidos (indicado no gráfico pelas barras laranjas), apresentaram custos de manutenção muito menores do que a manutenção corretiva realizada após falha do equipamento (indicado pelas barras azuis).

Além disso, observa-se também no Gráfico 1, que a colhedora 3520 (Caso 1) sendo um modelo mais antigo apresentou custo de manutenção preventiva consideravelmente maior, quando comparada com as máquinas de modelo novo, CH570 John Deere (Casos 2 e 3). No entanto, para a manutenção corretiva após a falha, a máquina de modelo antigo, 3520 John Deere possui de maneira geral peças mais baratas, apresentando, portanto, um custo menor que as máquinas de modelo novo CH570 John Deere.
