**IMPACTOS AMBIENTAIS DA URBANIZAÇÃO NA DINÂMICA DOS SISTEMAS
FLUVIAIS NO PERÍMETRO URBANO DE JANDAIA DO SUL/PR**

Dissertação apresentada ao Programa de Pós-graduação – Mestrado em Geografia, da Faculdade de Ciências Humanas, da Universidade Federal da Grande Dourados como requisito parcial para a obtenção do título de Mestre em Geografia.

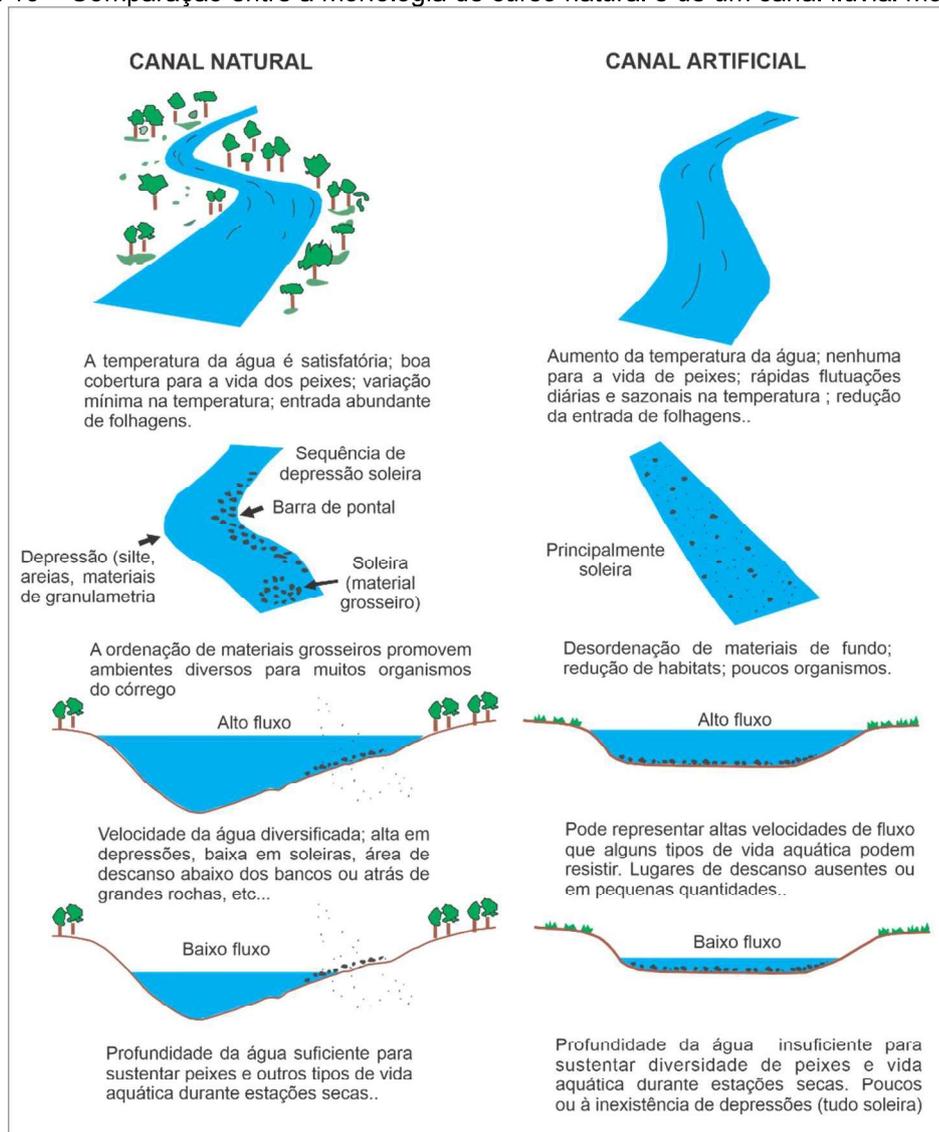
Figura 10 – Comparação entre a morfologia de curso natural e de um canal fluvial modificado

Embora tais medidas estruturais sejam eficientes no controle das águas no meio urbano, são nocivas aos ecossistemas por produzirem alterações drásticas aos sistemas naturais. Essas práticas continuam sendo privilegiadas pelo poder público, mesmo sendo questionadas pela comunidade acadêmica e pela sociedade civil; além de nocivas ao meio ambiente, afetam diretamente a qualidade de vida das populações urbanas de forma cumulativa, uma vez que os impactos são sentidos em áreas rurais e em municípios a jusante.

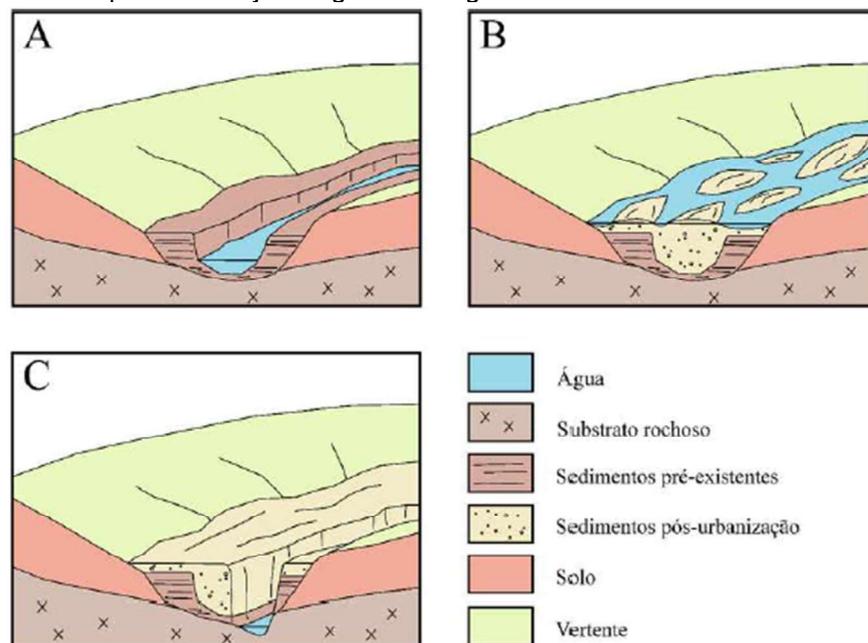
Figura 11 – Sequência de ajustes geomorfológicos de canais fluviais em áreas urbanas

Na Figura 11, é possível observar a sequência de ajustes geomorfológicos do canal fluvial em resposta à urbanização. E, conforme idealização do modelo de Wolman (1967), a sequência de ajustes geomorfológicos do canal fluvial ocorre com a estabilidade do canal em momento pré-urbanização (A); fase I, com expressivos processos de agradação (B); fase II, com incisão do canal e consequente formação de terraço com o abandono do antigo leito fluvial (C). Desse processo de urbanização, resultam efeitos profundos e irreversíveis nos sistemas fluviais (Chin *et al.*, 2020).

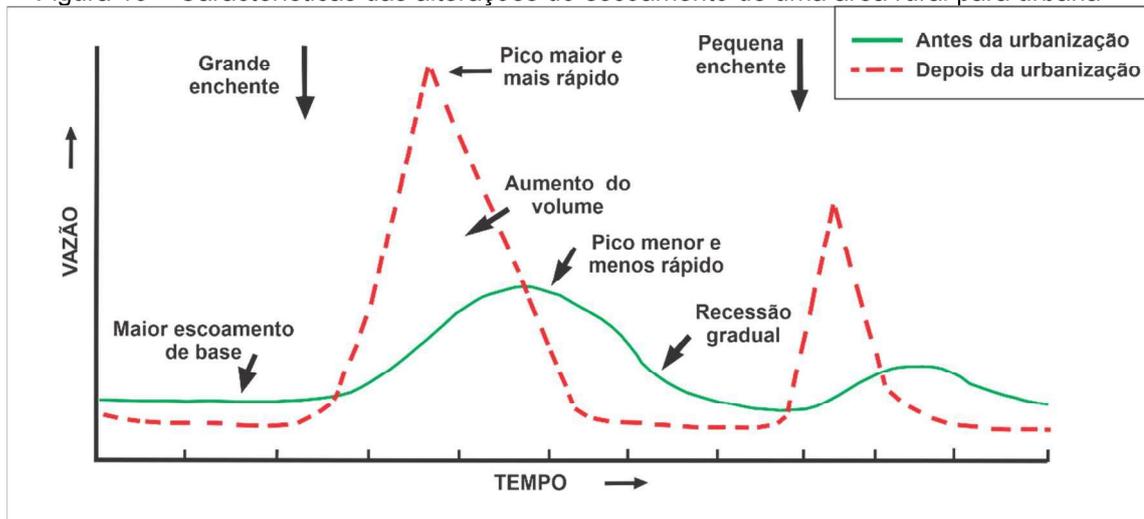
Figura 13 – Características das alterações do escoamento de uma área rural para urbana

Com o desenvolvimento urbano, ocorre a impermeabilização do solo através de telhados, ruas, calçadas e pátios, entre outros. Dessa forma, a parcela da água que infiltra passa a escoar pelos condutos, aumentando o escoamento

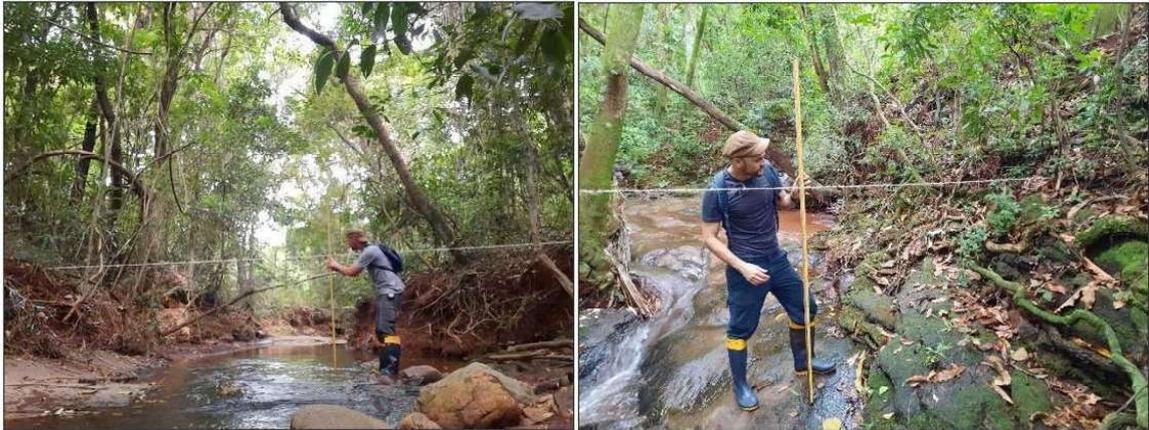
Figura 20 – Mensuração de seções transversais

Os levantamentos das seções transversais se deram por meio da fixação das estacas no solo (uma em cada margem), interligadas por uma corda de *nylon* esticada e graduada a cada 20 cm estendida entre as duas margens na horizontal e perpendicular ao leito, de modo a aferir a mensuração do canal por meio da distância da corda até seu leito (Figura 20).

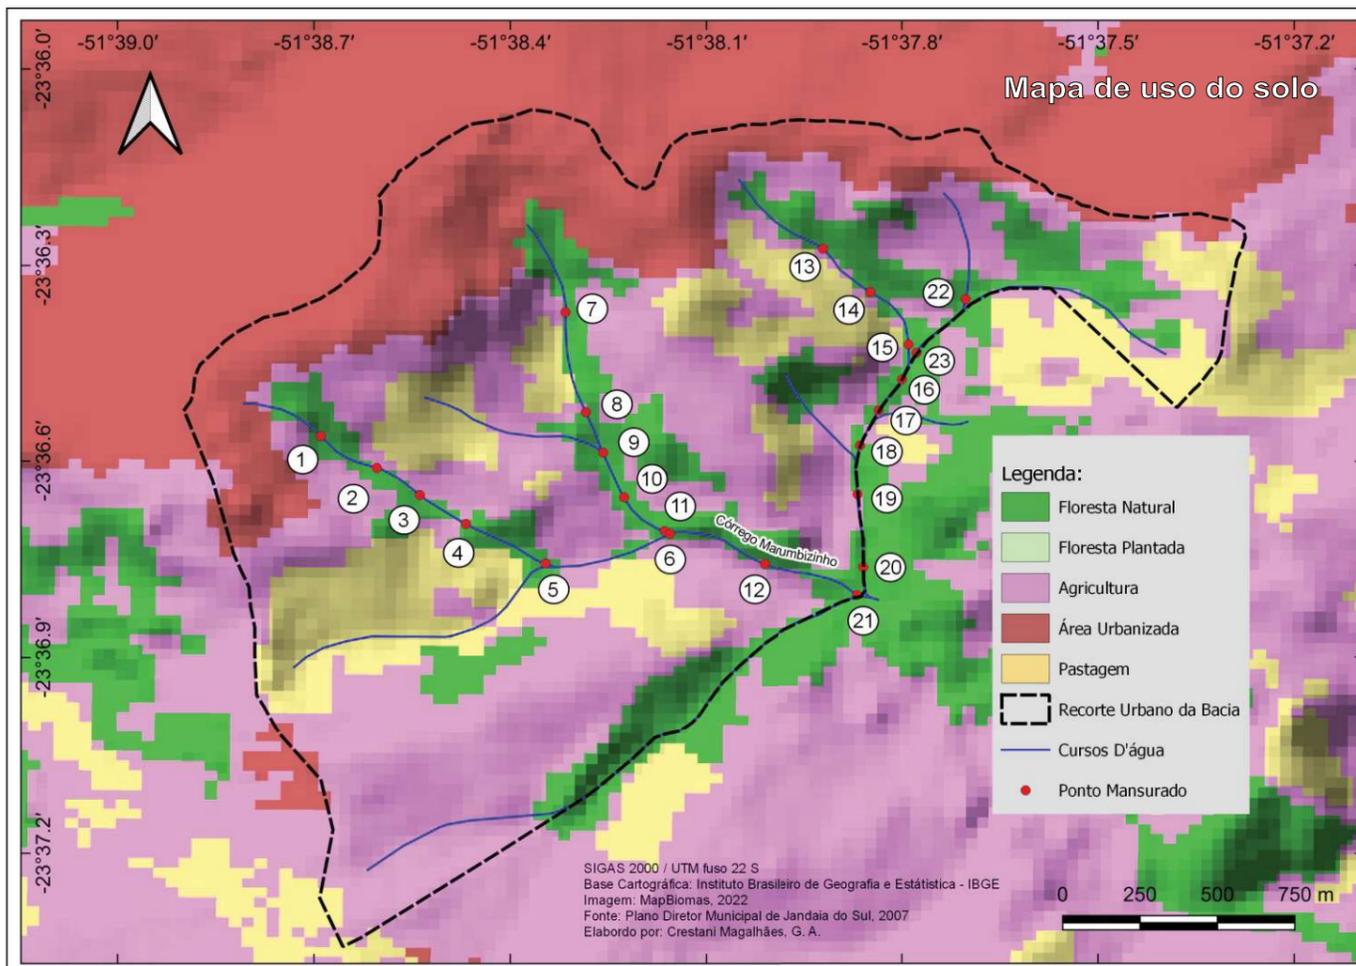
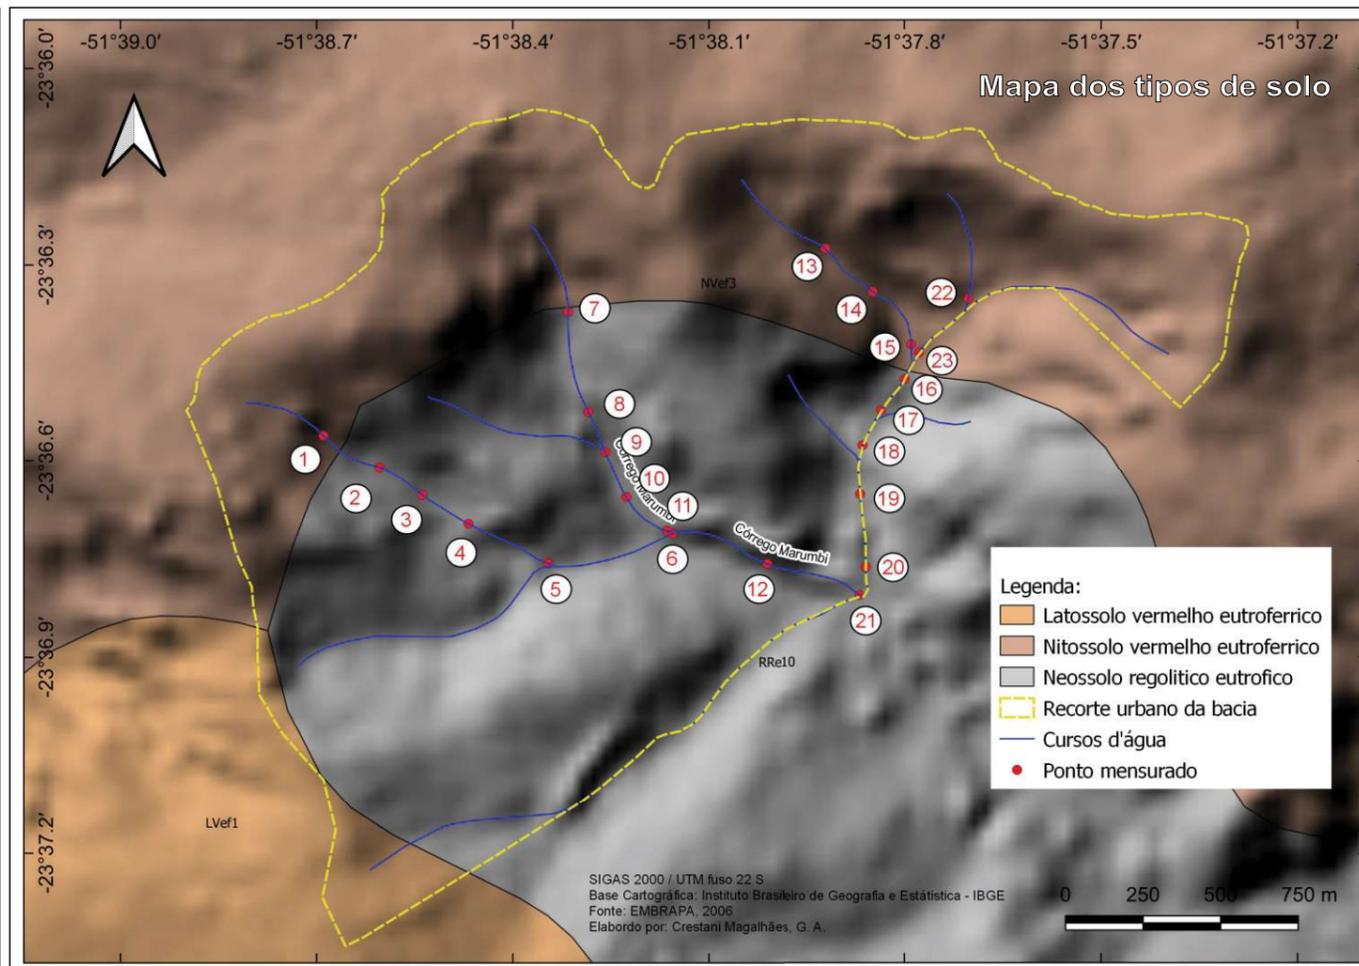
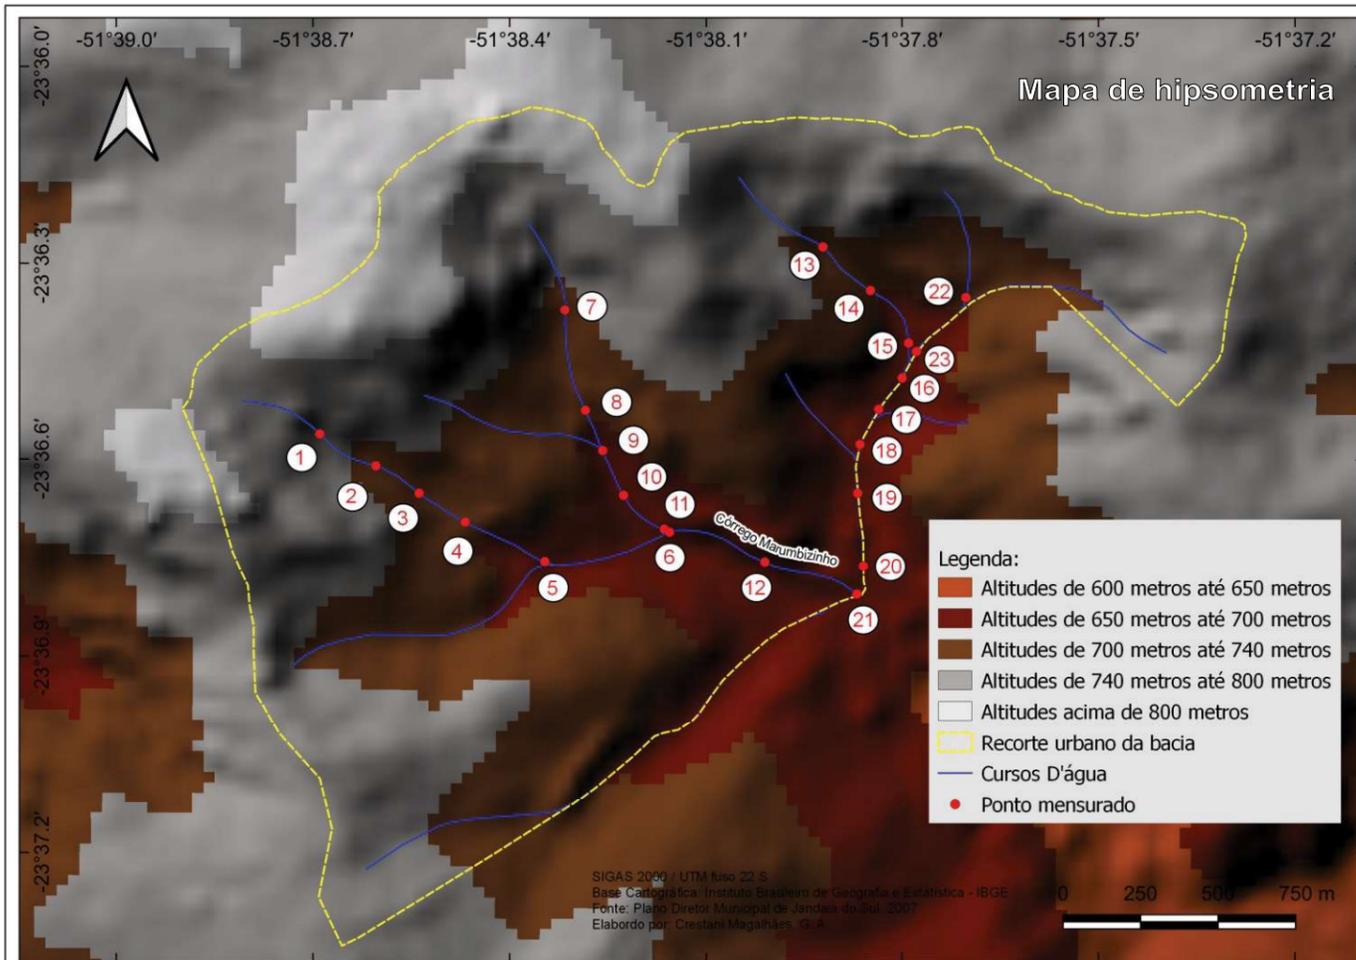
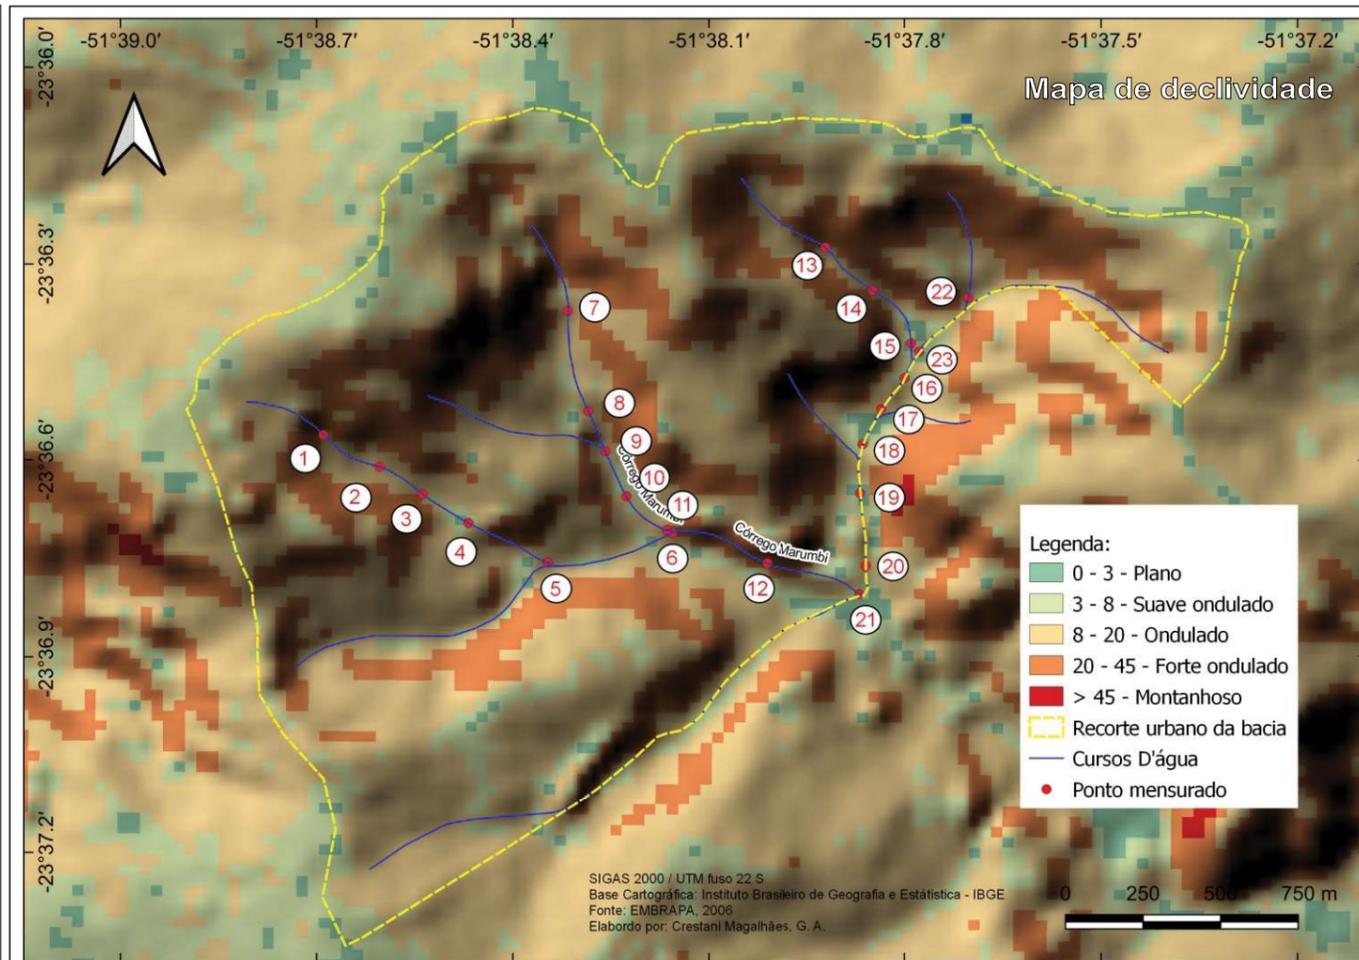
A Figura 22 faz a espacialização das seções mensuradas no canal fluvial do Córrego Marumbi, sobrepondo com os mapas de uso do solo, tipos de solo, hipsometria e declividade da área de estudo, possibilitando identificar pontos vulneráveis ao longo do canal e oferecendo subsídio para discussão e compreensão das interações complexas entre a topografia e a dinâmica da água. Logo em seguida é apresentada a Figura 23, que espacializa as intervenções mapeadas no canal fluvial do Córrego Marumbi.

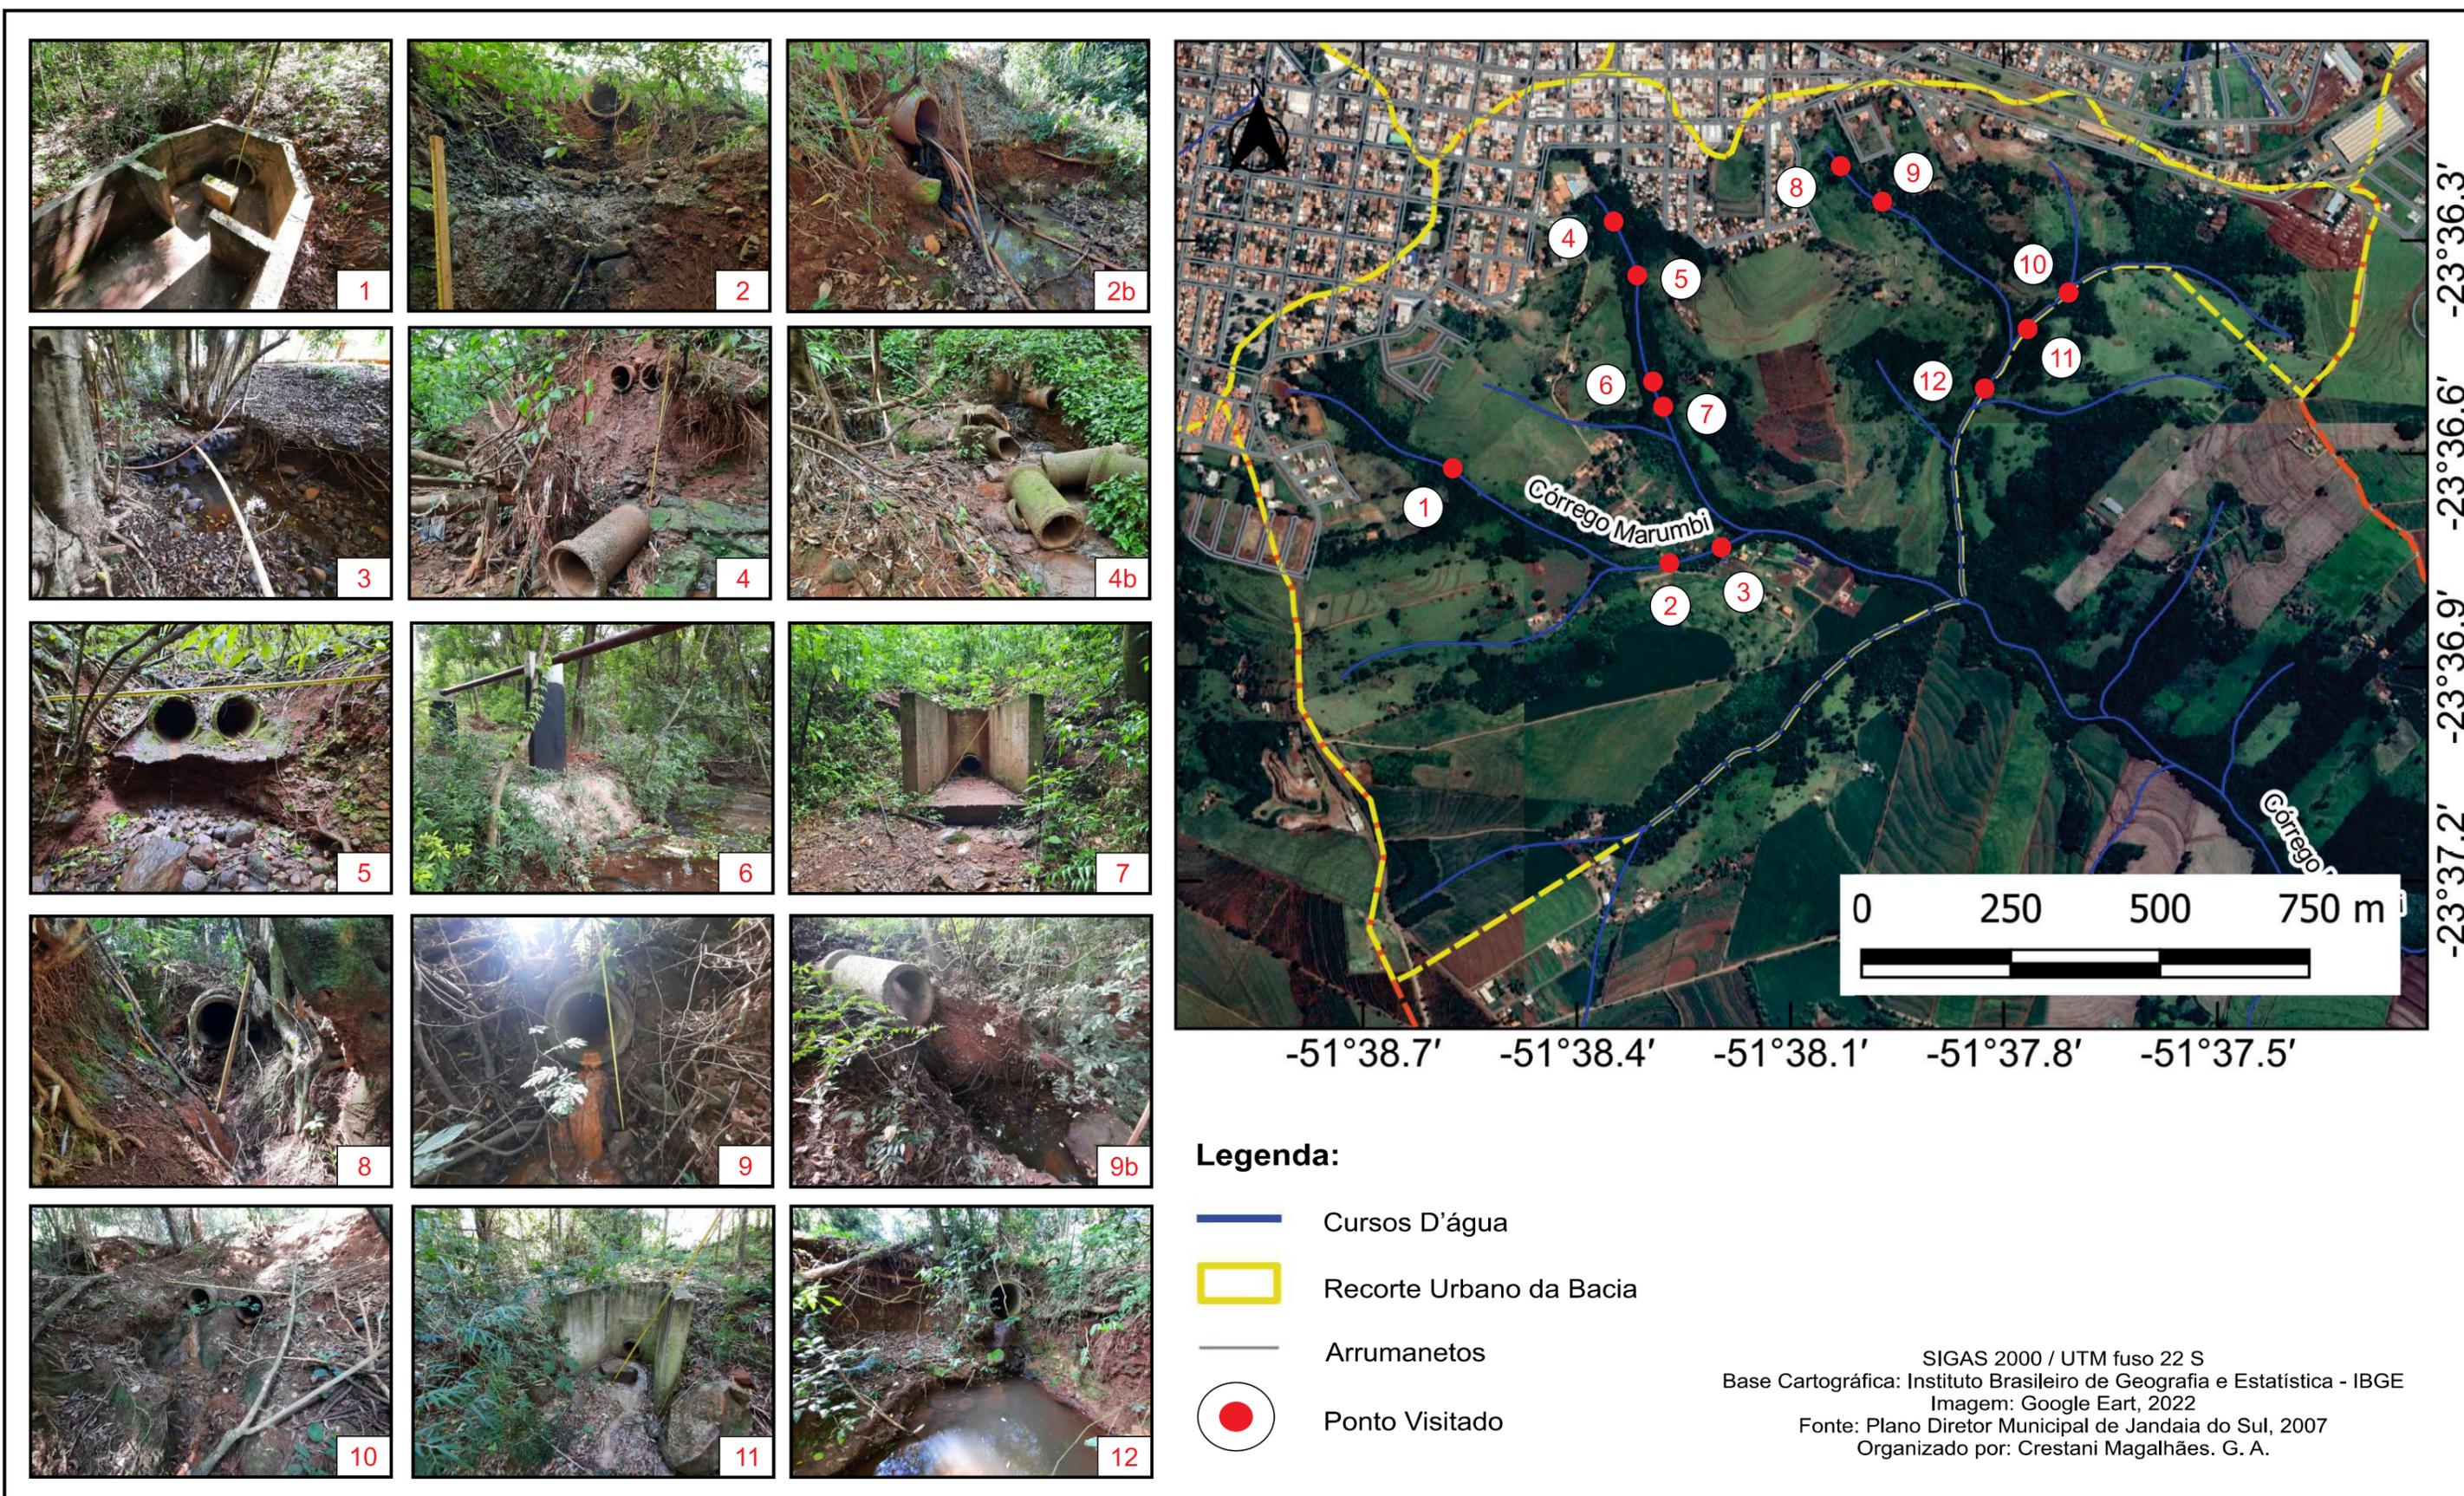
Figura 23: Intervenções no Canal Fluvial do Córrego Marumbi

A partir da discussão do mapa das intervenções no canal fluvial, faz-se o debate acerca das variáveis dos parâmetros capacidade do canal (Amp), largura (Wmp) e profundidade média (Dmp), a partir da análise dos gráficos de dispersão das seções transversais mensuradas.

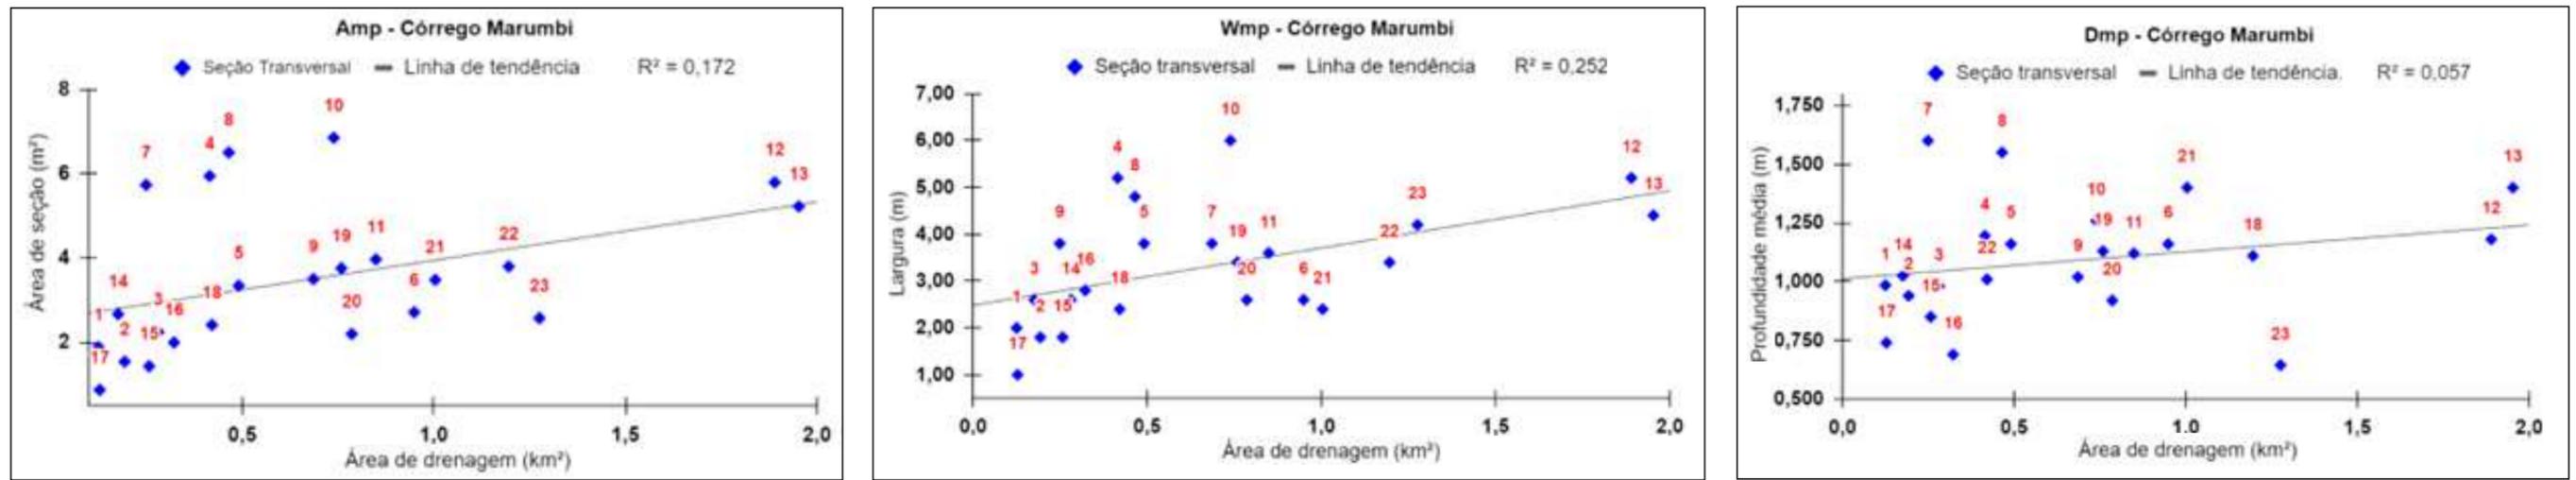
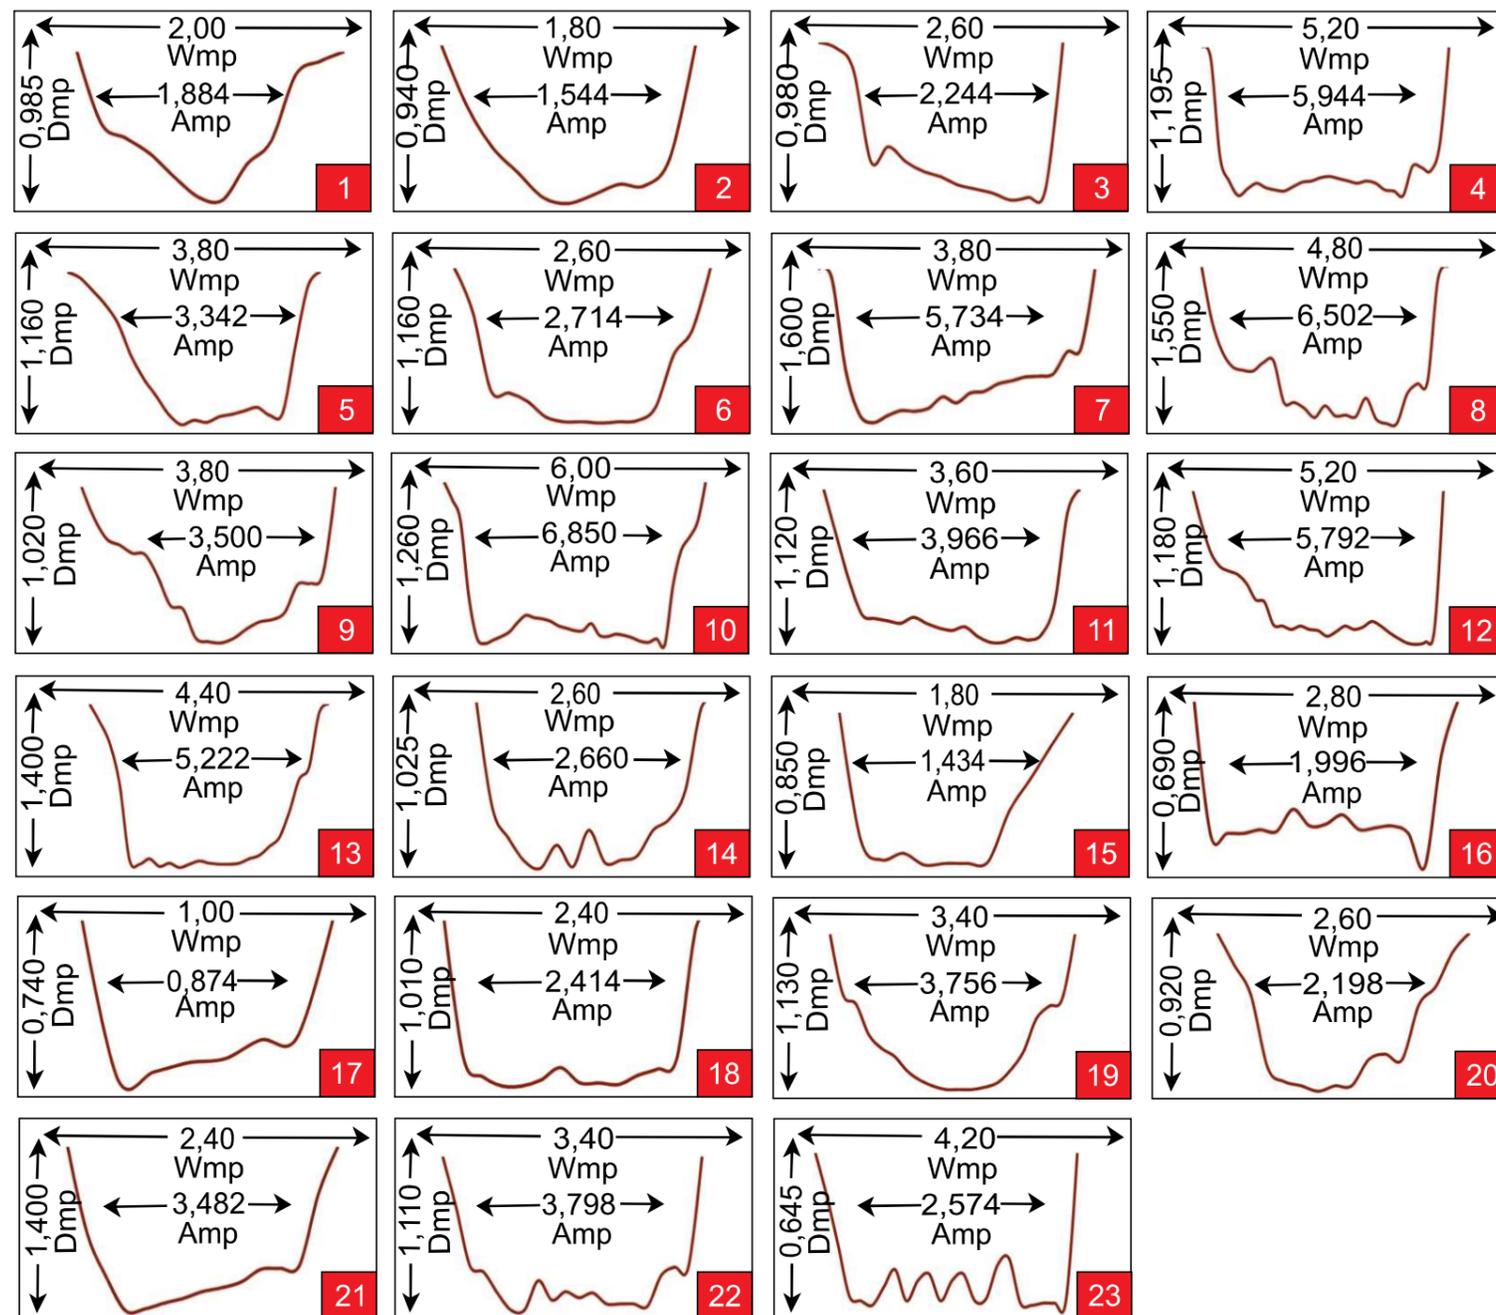
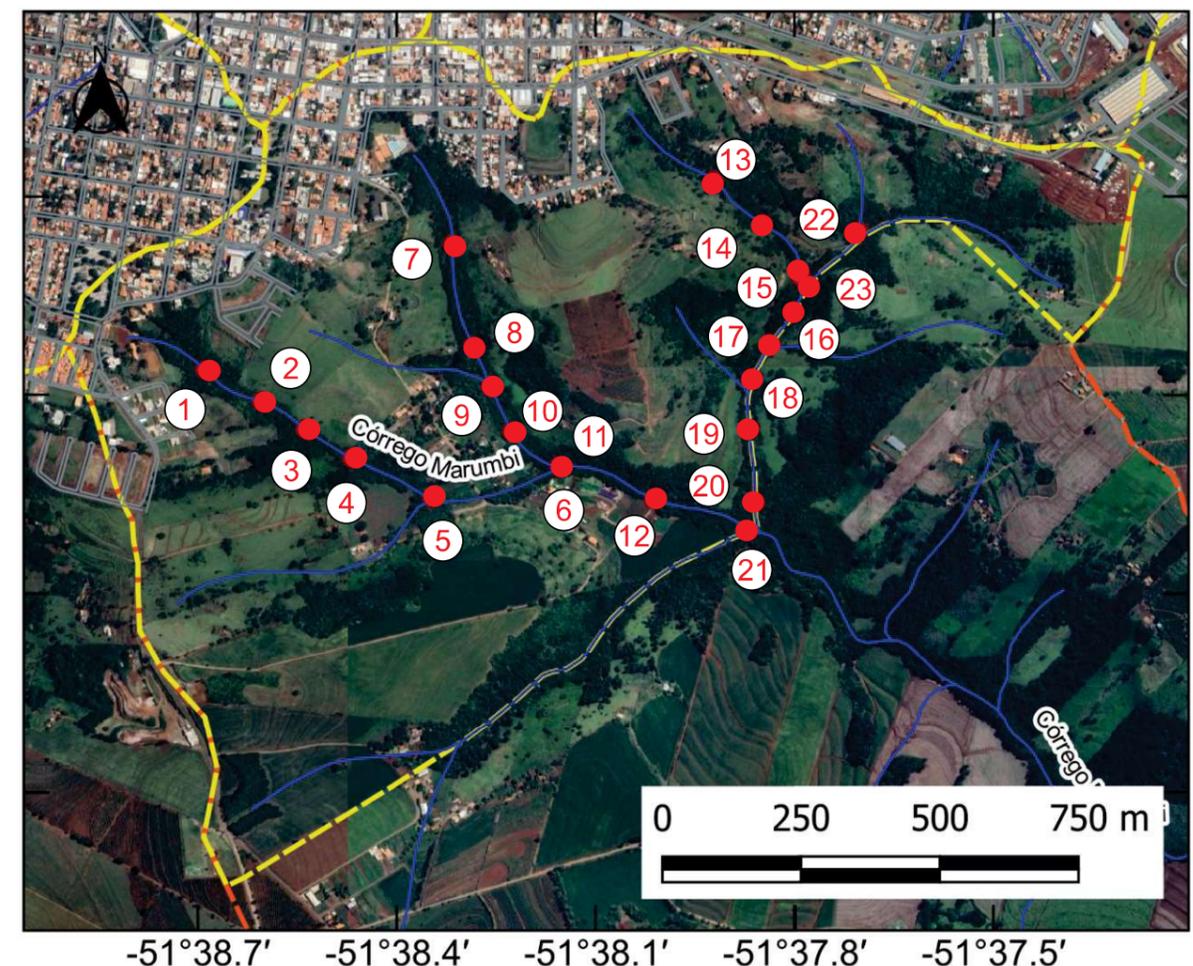
A Figura 27 apresenta a forma das seções mensuradas ao longo do canal fluvial do Córrego Marumbi.

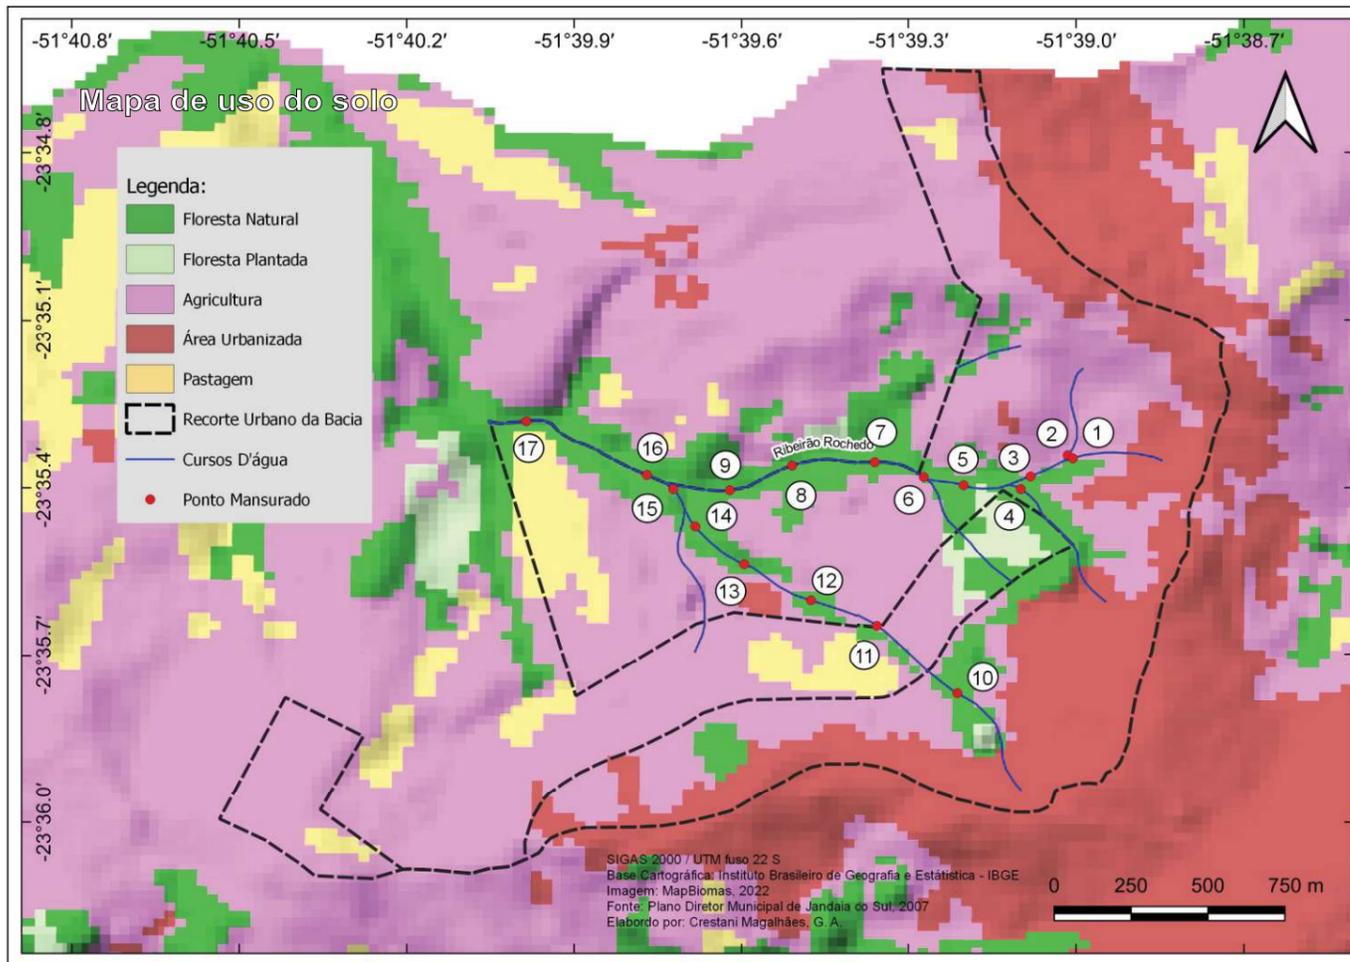
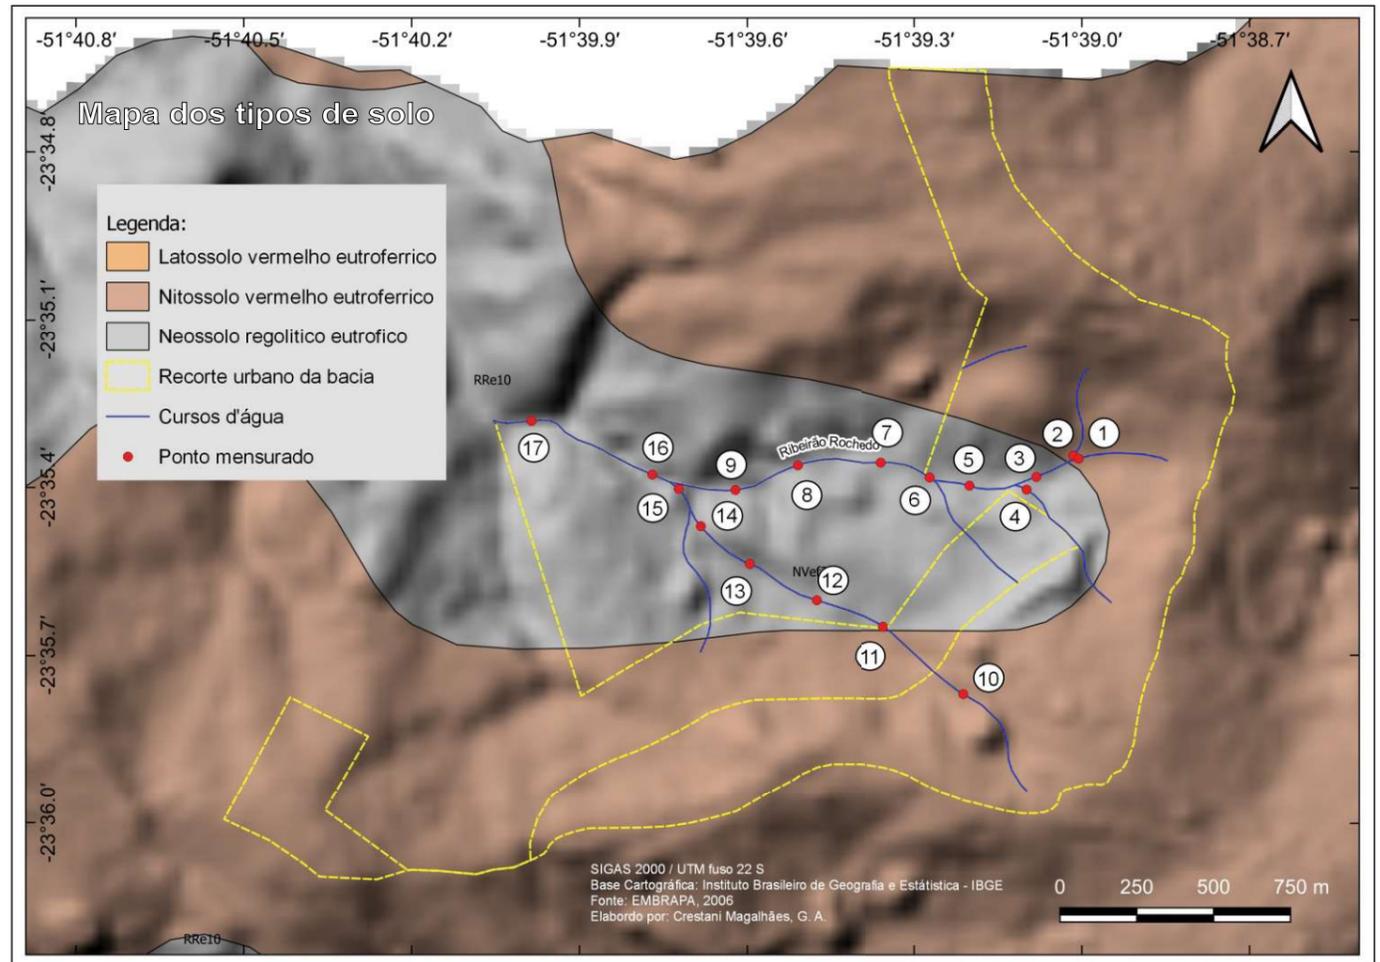
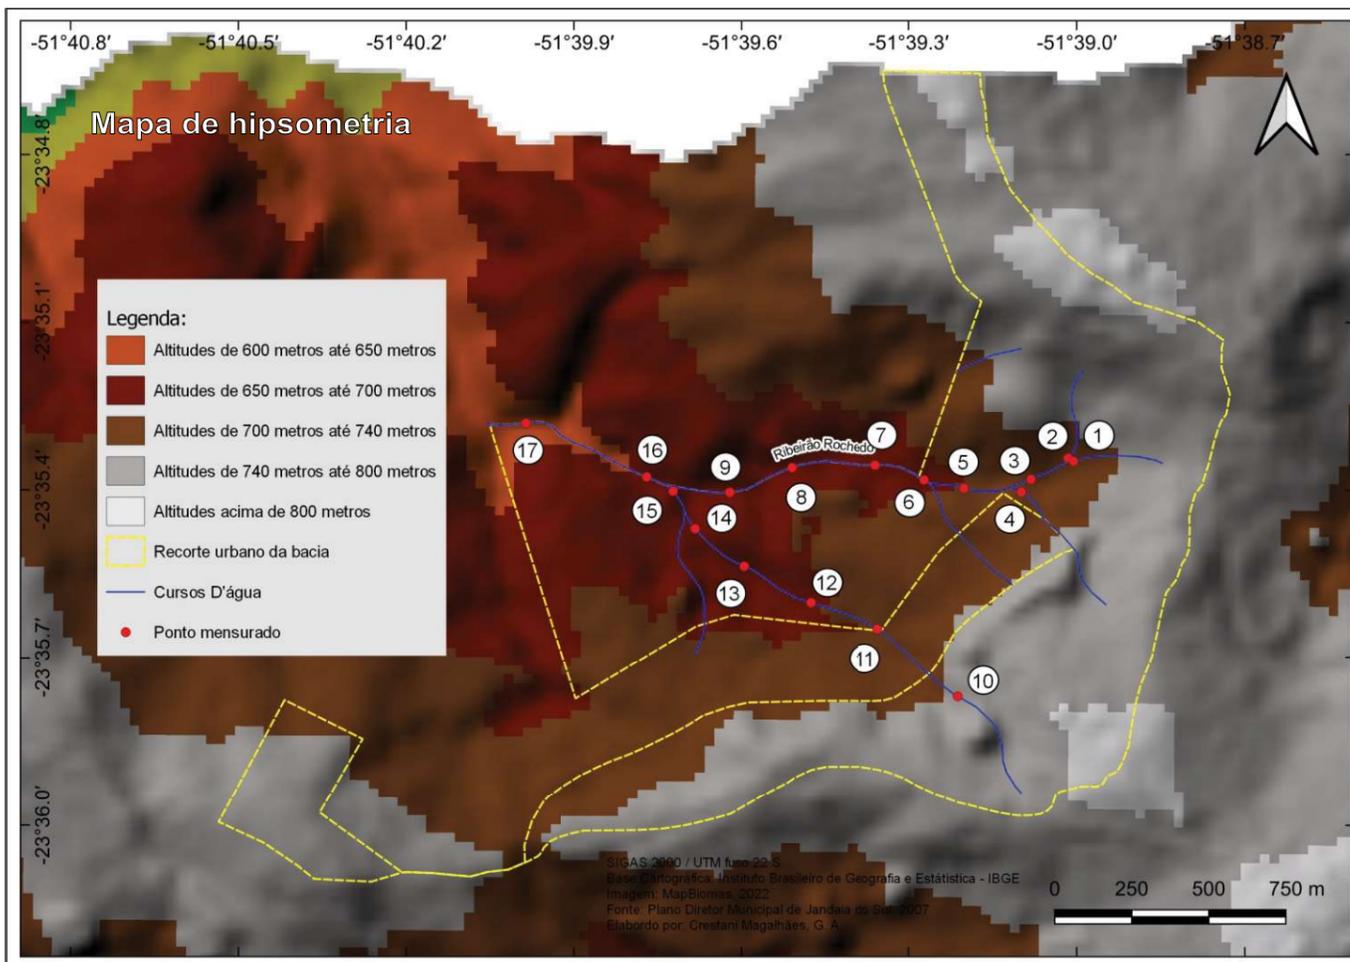
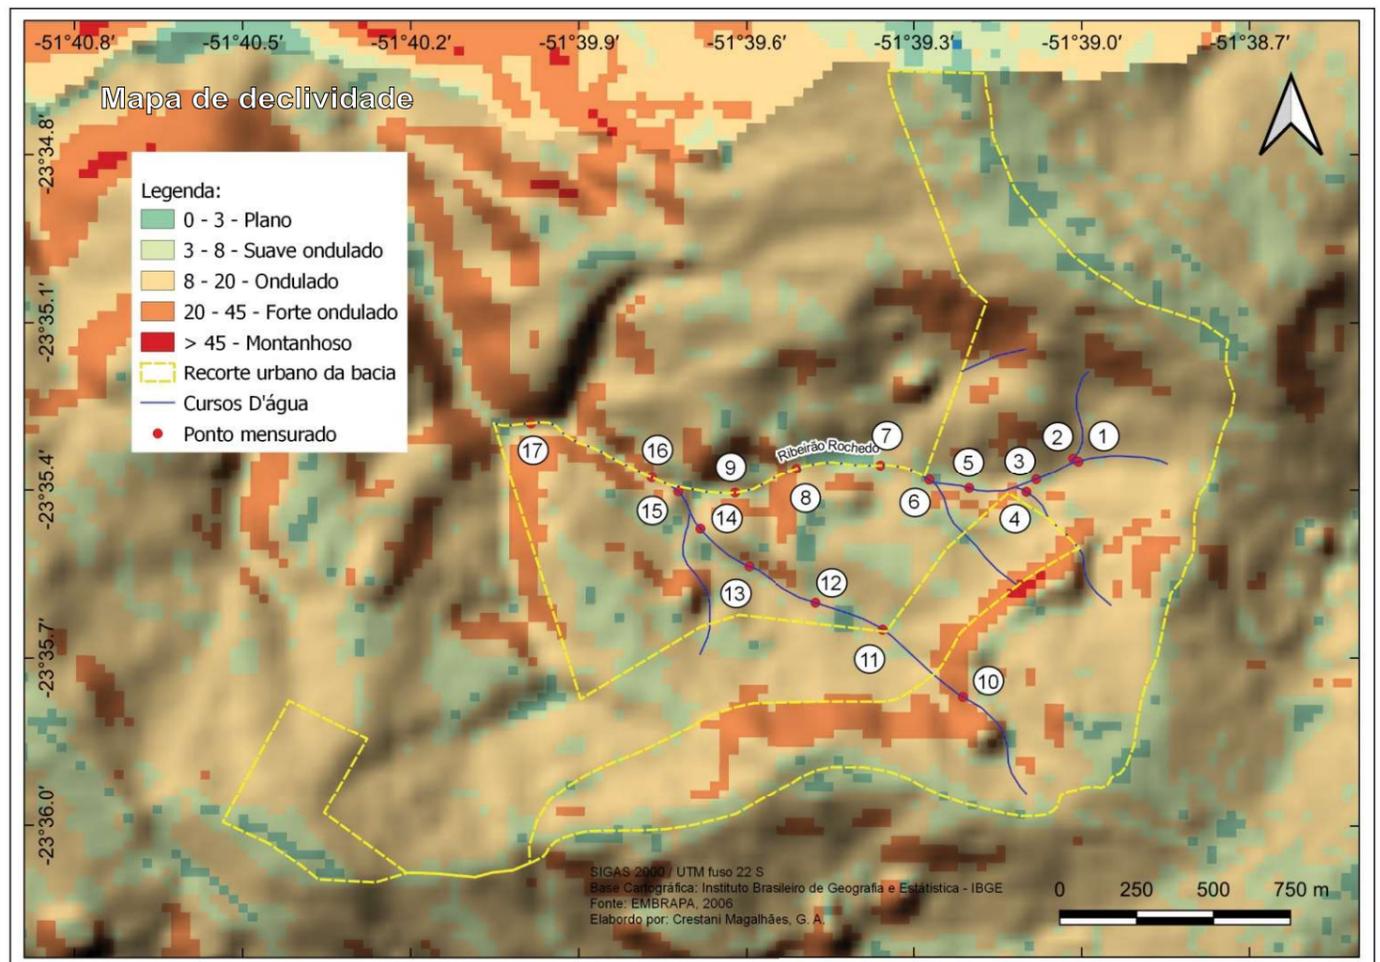
A Figura 34 faz a espacialização das seções mensuradas no canal fluvial do Ribeirão Rochedi, sobrepondo com os mapas de uso do solo, tipos de solo, hipsometria e declividade da área de estudo, possibilitando identificar pontos vulneráveis ao longo do canal e oferecendo subsídio para discussão e compreensão das interações complexas entre a topografia e a dinâmica da água. Logo após segue a Figura 35 que espacializa as intervenções no canal fluvial do Ribeirão Rochedo.
