**IMPACTOS AMBIENTAIS DA URBANIZAÇÃO NA DINÂMICA DOS SISTEMAS
FLUVIAIS NO PERÍMETRO URBANO DE JANDAIA DO SUL/PR**

Dissertação apresentada ao Programa de Pós-graduação – Mestrado em Geografia, da Faculdade de Ciências Humanas, da Universidade Federal da Grande Dourados como requisito parcial para a obtenção do título de Mestre em Geografia.

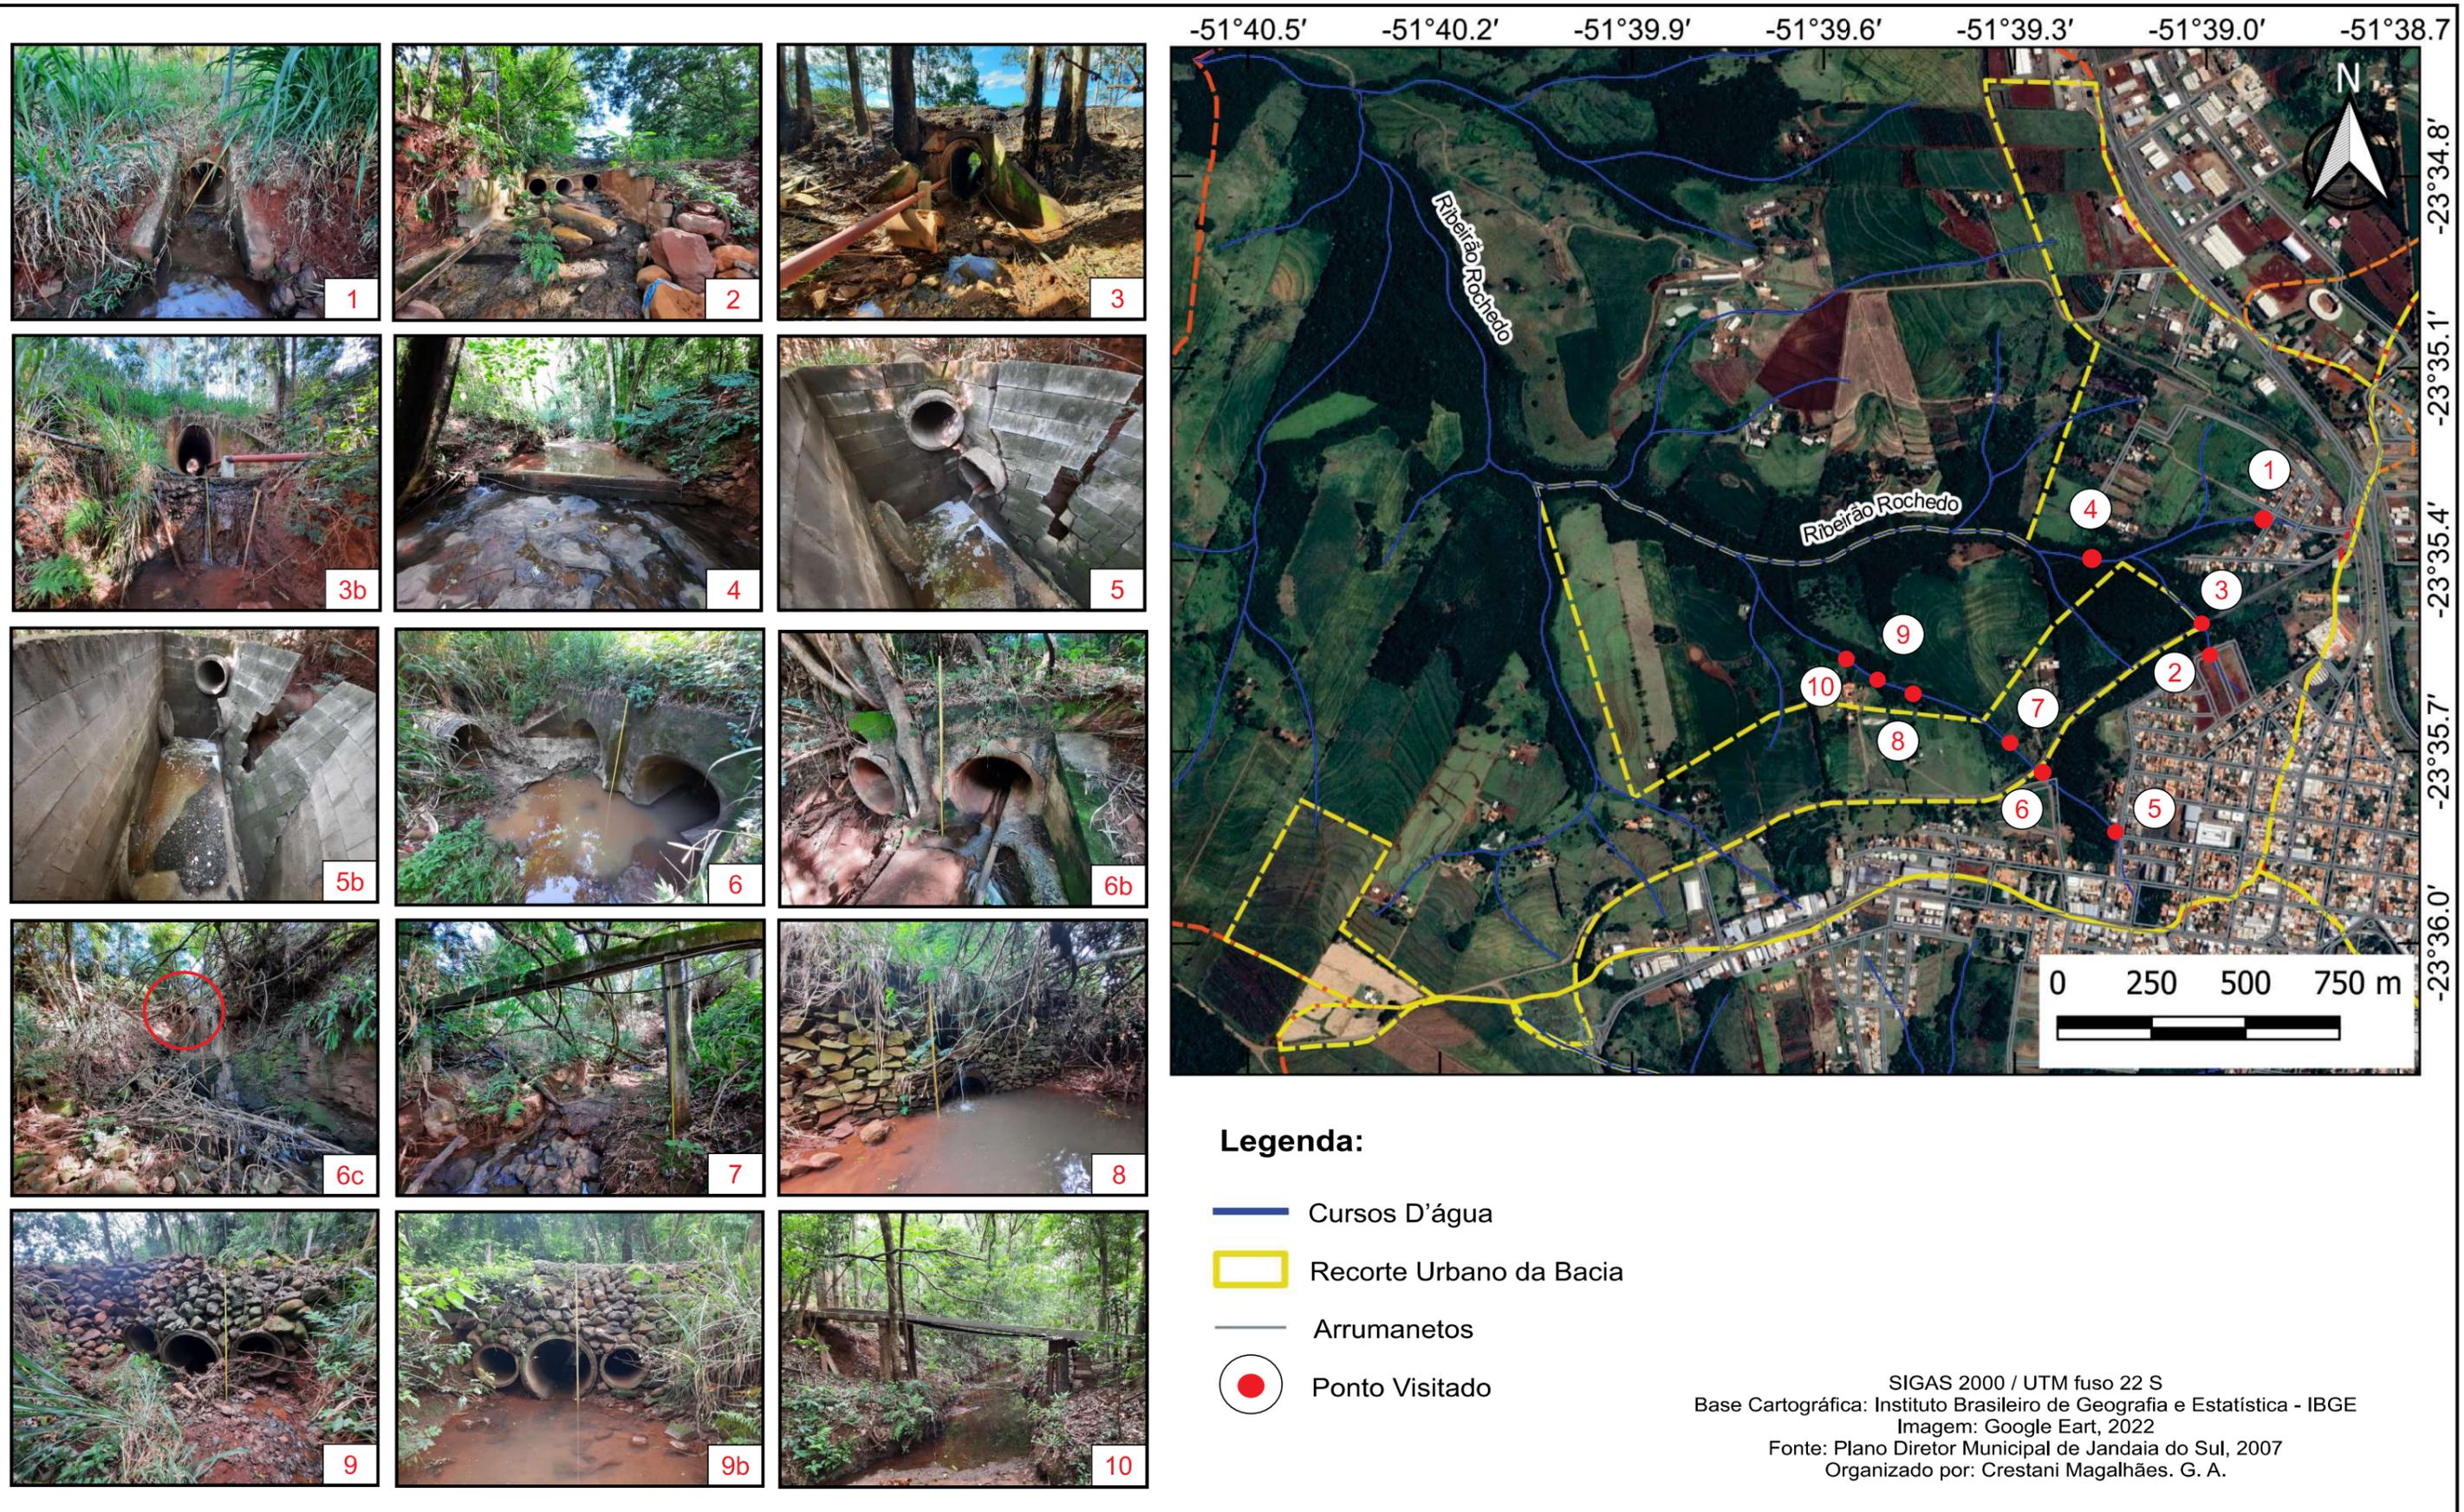
Figura 35: Intervenções no Canal Fluvial do Ribeirão Rochedo

Nesse excerto, faz-se a discussão acerca das variáveis dos parâmetros a seguir – capacidade do canal (Amp), largura (Wmp) e profundidade média (Dmp) – comparando o nível de correlação dos gráficos de dispersão nas seções transversais mensuradas, visto que as intervenções no canal fluvial propiciam desajuste na dinâmica natural do sistema.

A área da seção transversal que representa a capacidade do canal (Amp) apresentou valores entre 2,29 m² e 7,88 m², mostrando um acréscimo significativo nas seções 7, 9 e 14, enquanto na seção 8 houve decréscimo. A relação da Amp com a área de drenagem apresentou um coeficiente de correlação de (**r² 0,576**), representando moderado alto ajuste.

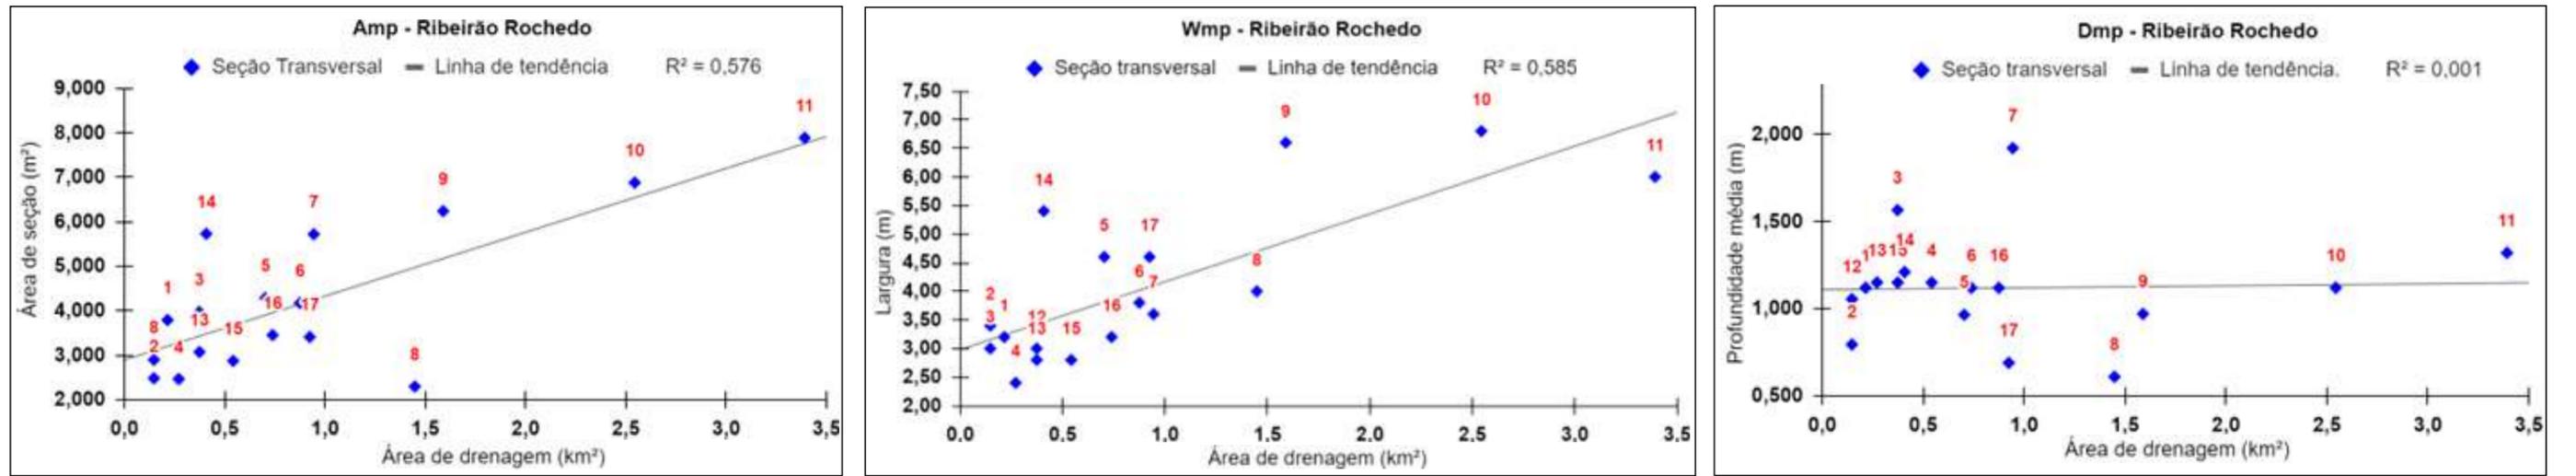
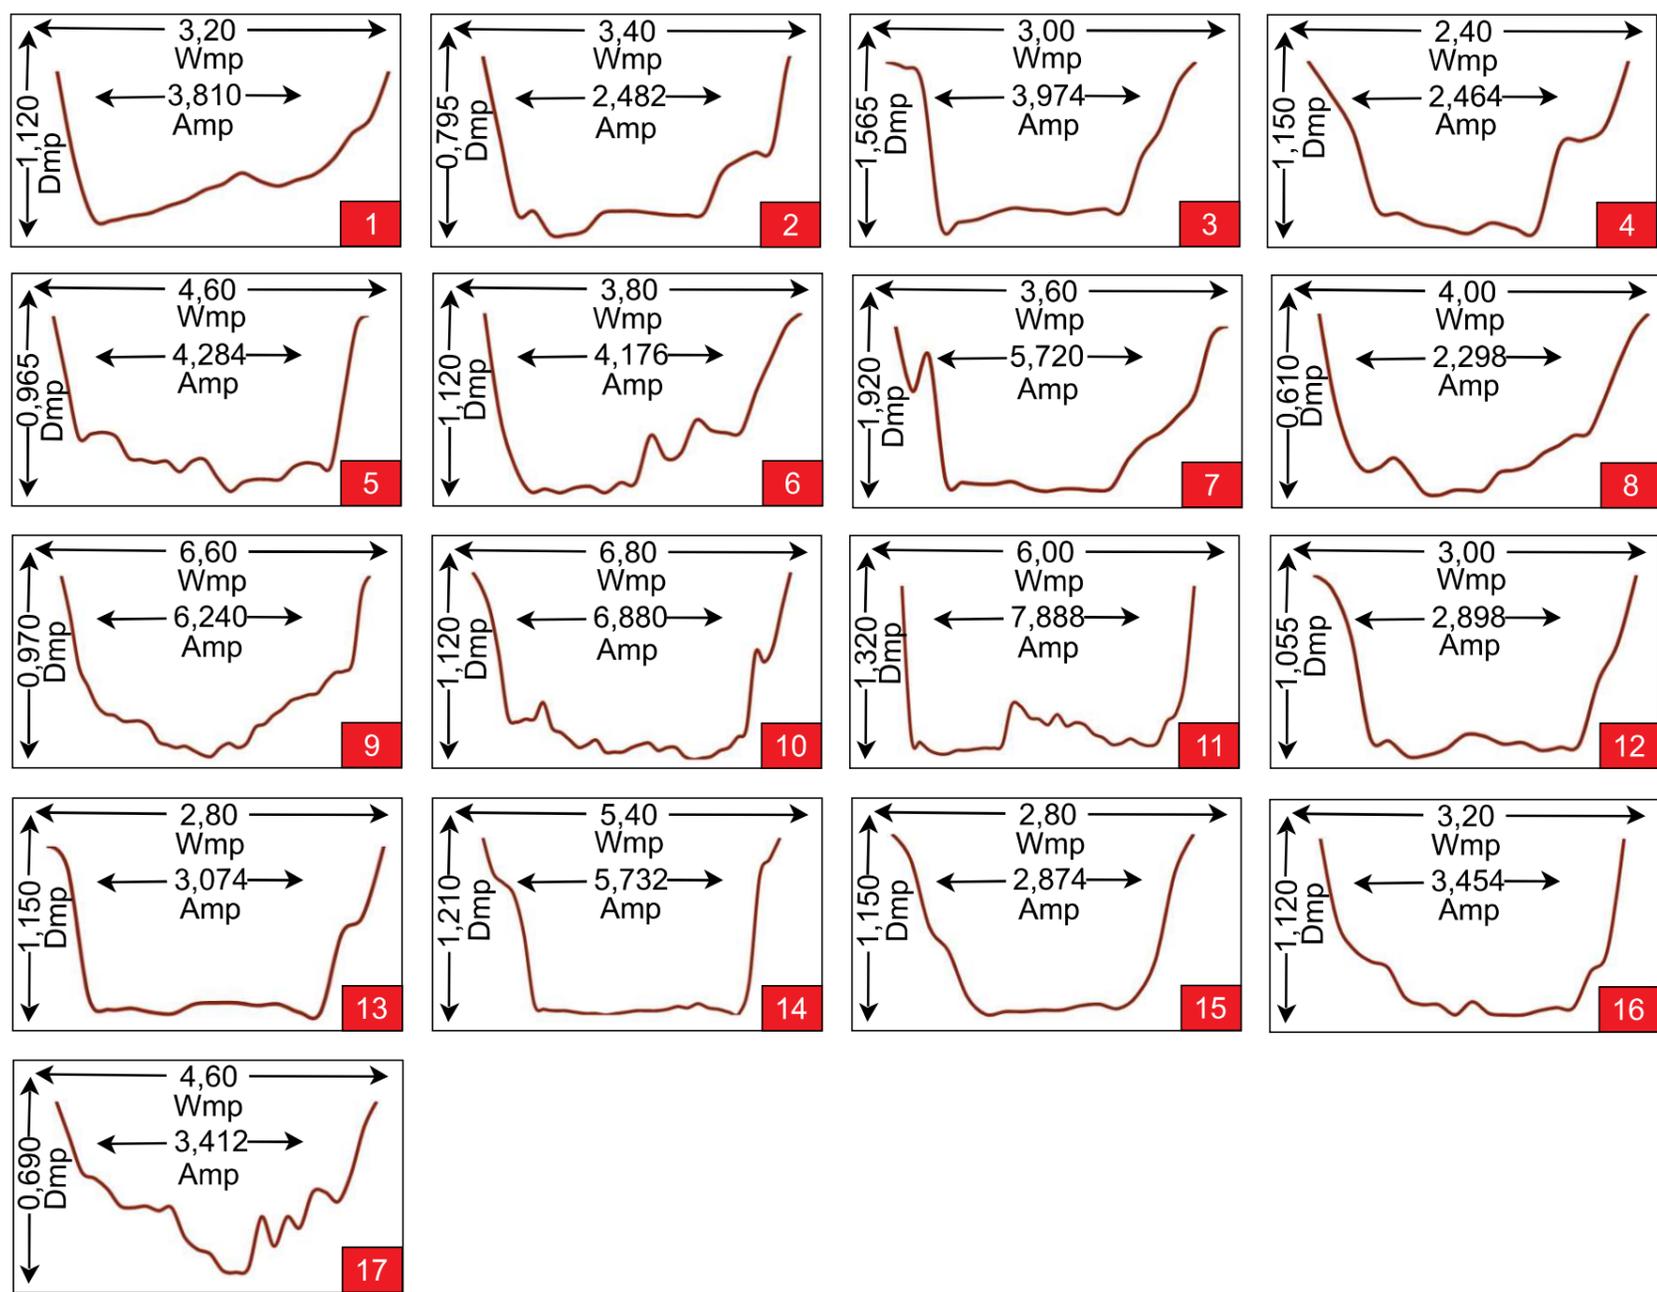
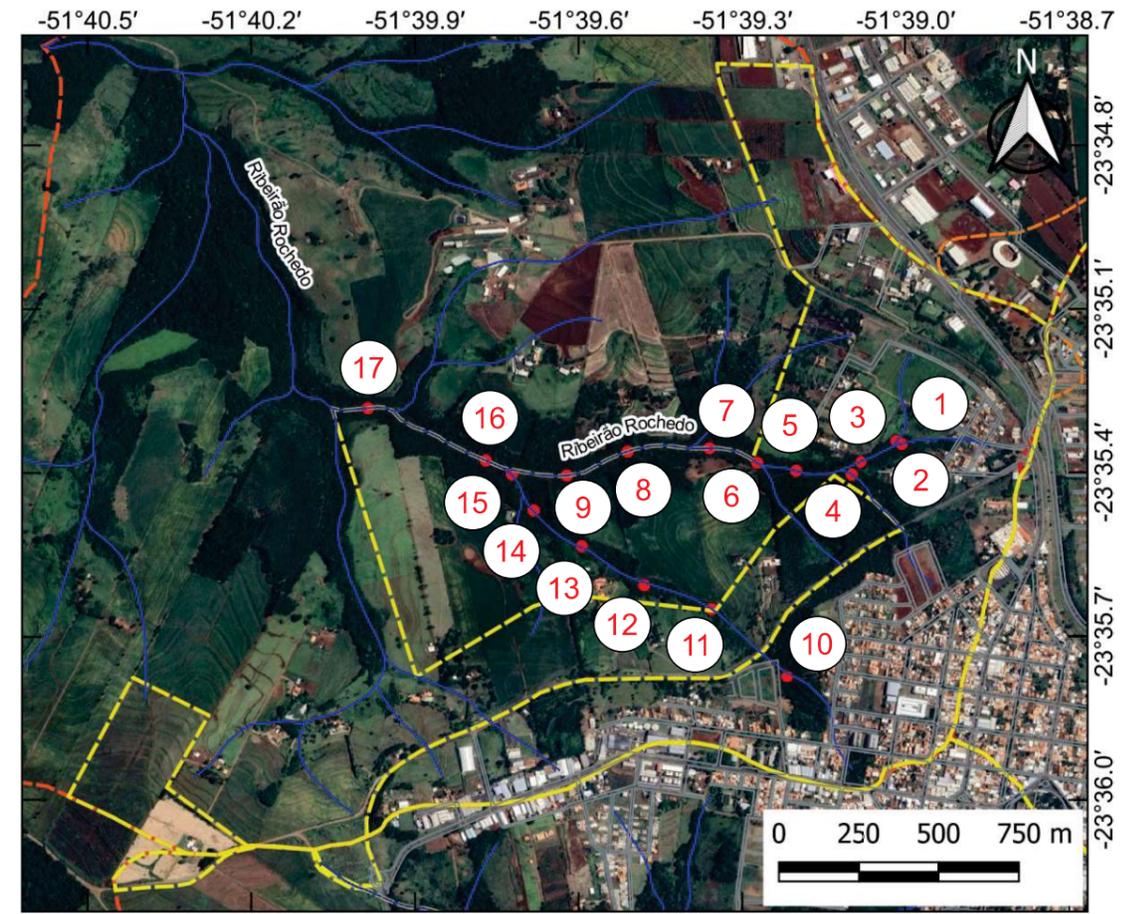
A Figura 39 espacializa a forma dos canais mensurados no canal fluvial do Ribeirão Rochedo.

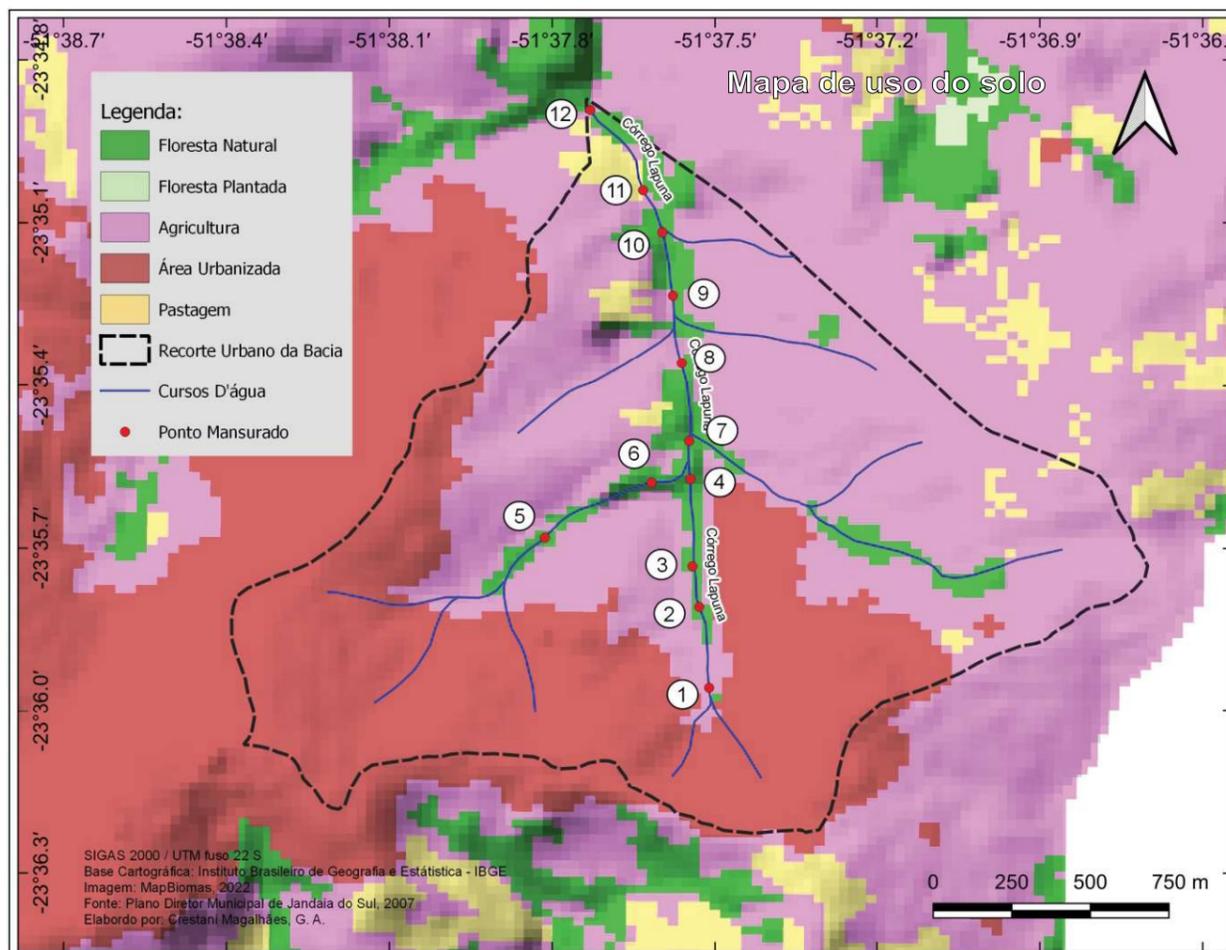
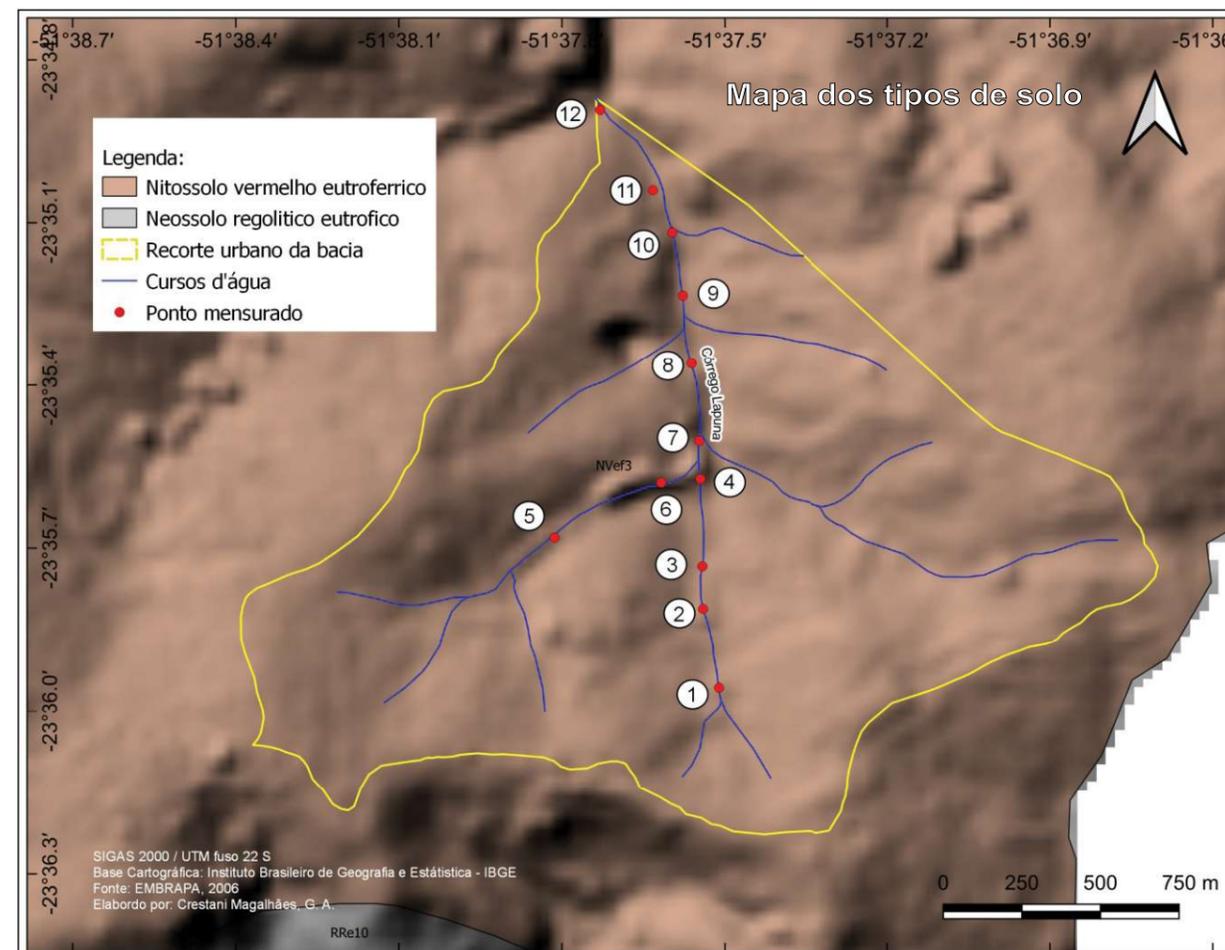
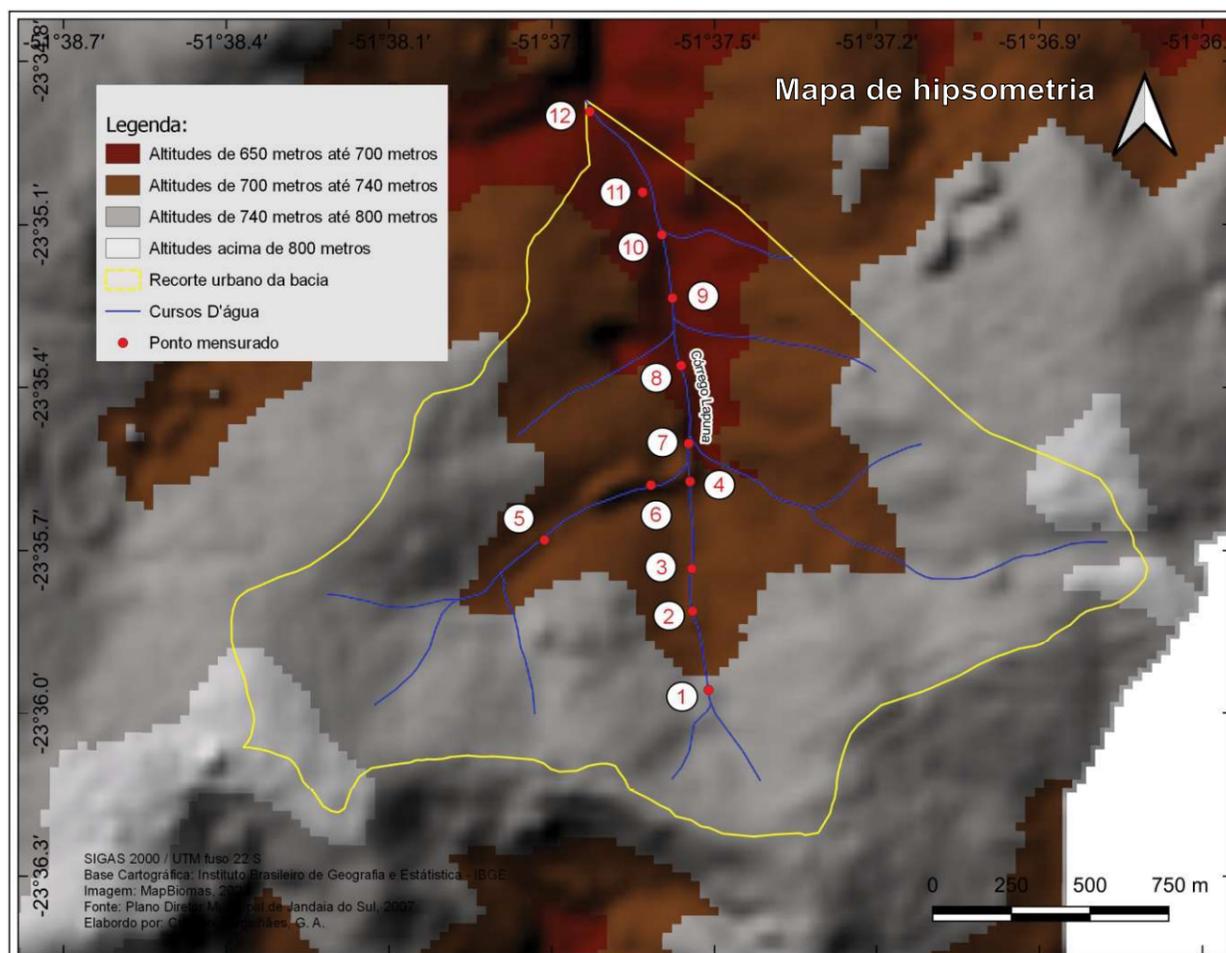
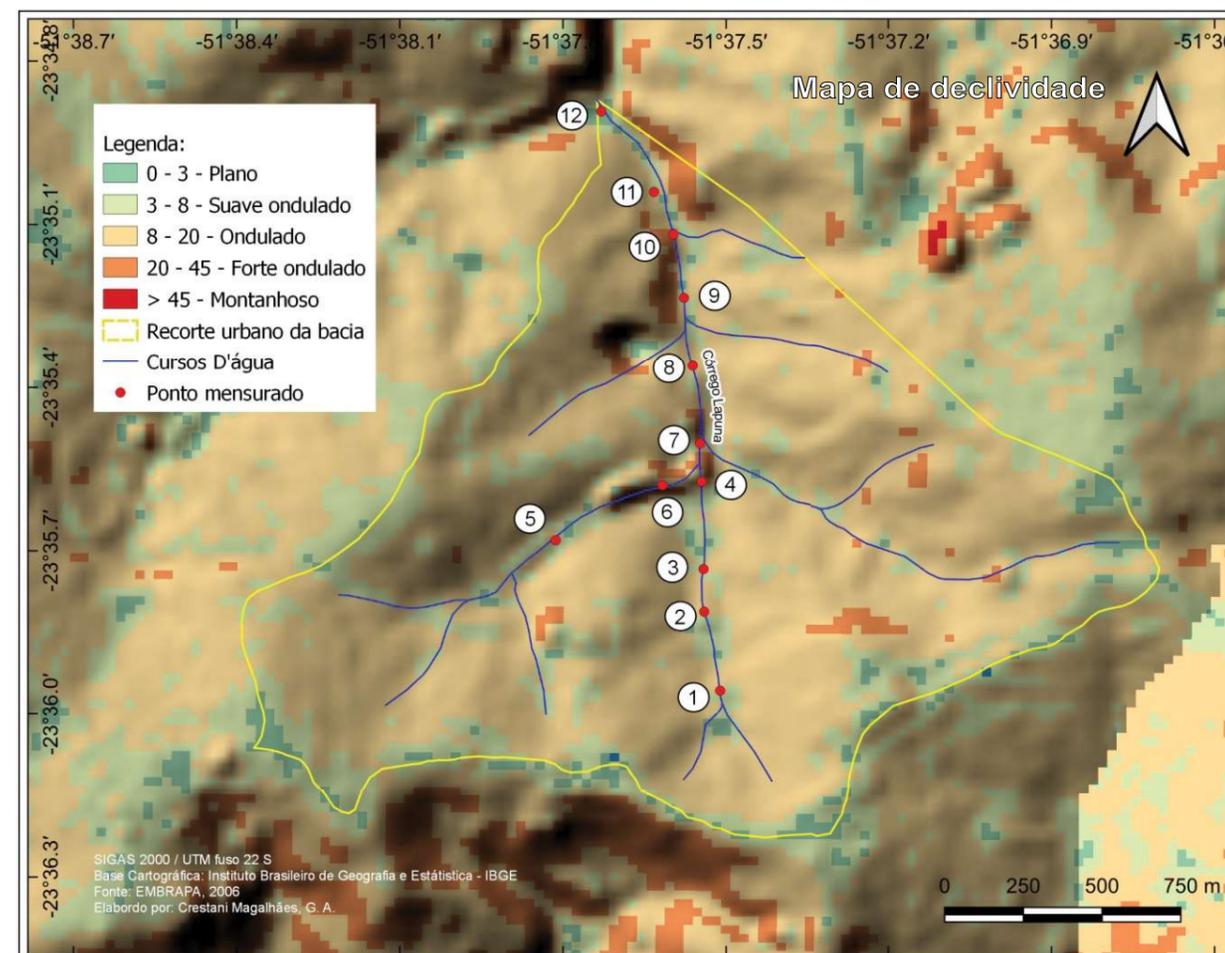
e declividade da área de estudo, possibilitando identificar pontos vulneráveis ao longo do canal e oferecendo subsídio para discussão e compreensão das interações complexas entre a topografia e a dinâmica da água. Na Figura 41 é possível observar a representação espacial das intervenções identificadas no canal fluvial do Córrego Lapuna.

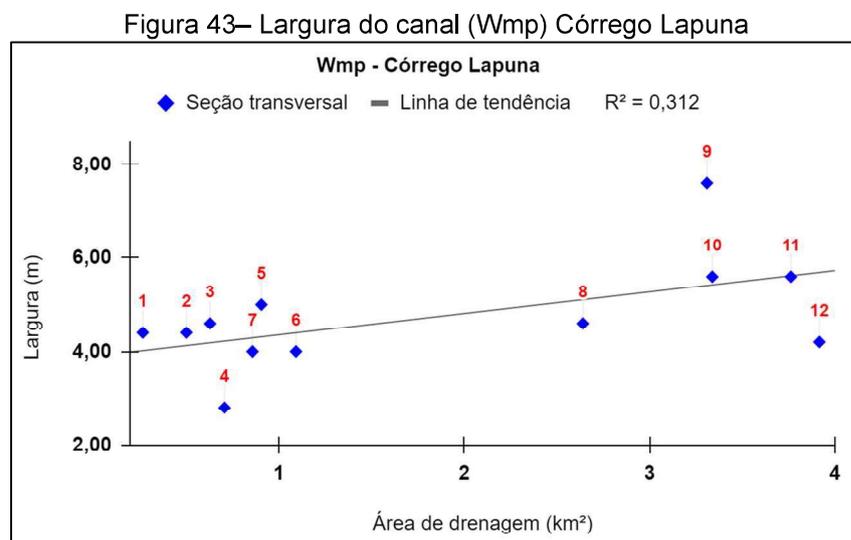
O valor obtido do coeficiente de correlação foi de ($r^2 = 0,312$), apresentando moderado baixo ajuste em sua correlação, sendo este o parâmetro com valor menos expressivo encontrado no Córrego Lapuna (Figura 43).

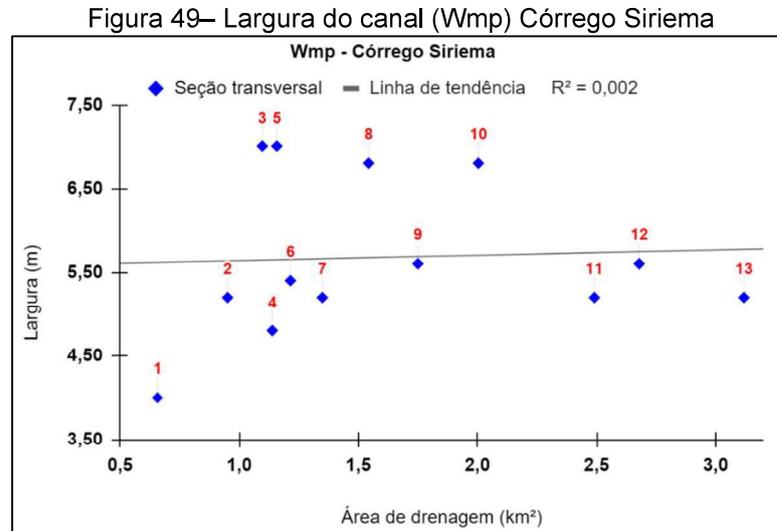
todos os parâmetros avaliados com desajuste e dispersão em relação à linha de tendência (Figura 49).

O baixo ajuste encontrado nesse parâmetro tem relação com o assoreamento do fundo do canal; os sedimentos são depositados pelo movimento das águas fluviais, ocupando o espaço dentro da seção transversal do canal. Essa erosão do leito é denominada de degradação, processo que leva ao alargamento das margens do canal, pois o aumento na altura e no ângulo do talude ultrapassa a resistência, ocorrendo o cisalhamento do material das margens, resultando em sua erosão e desmoronamento.

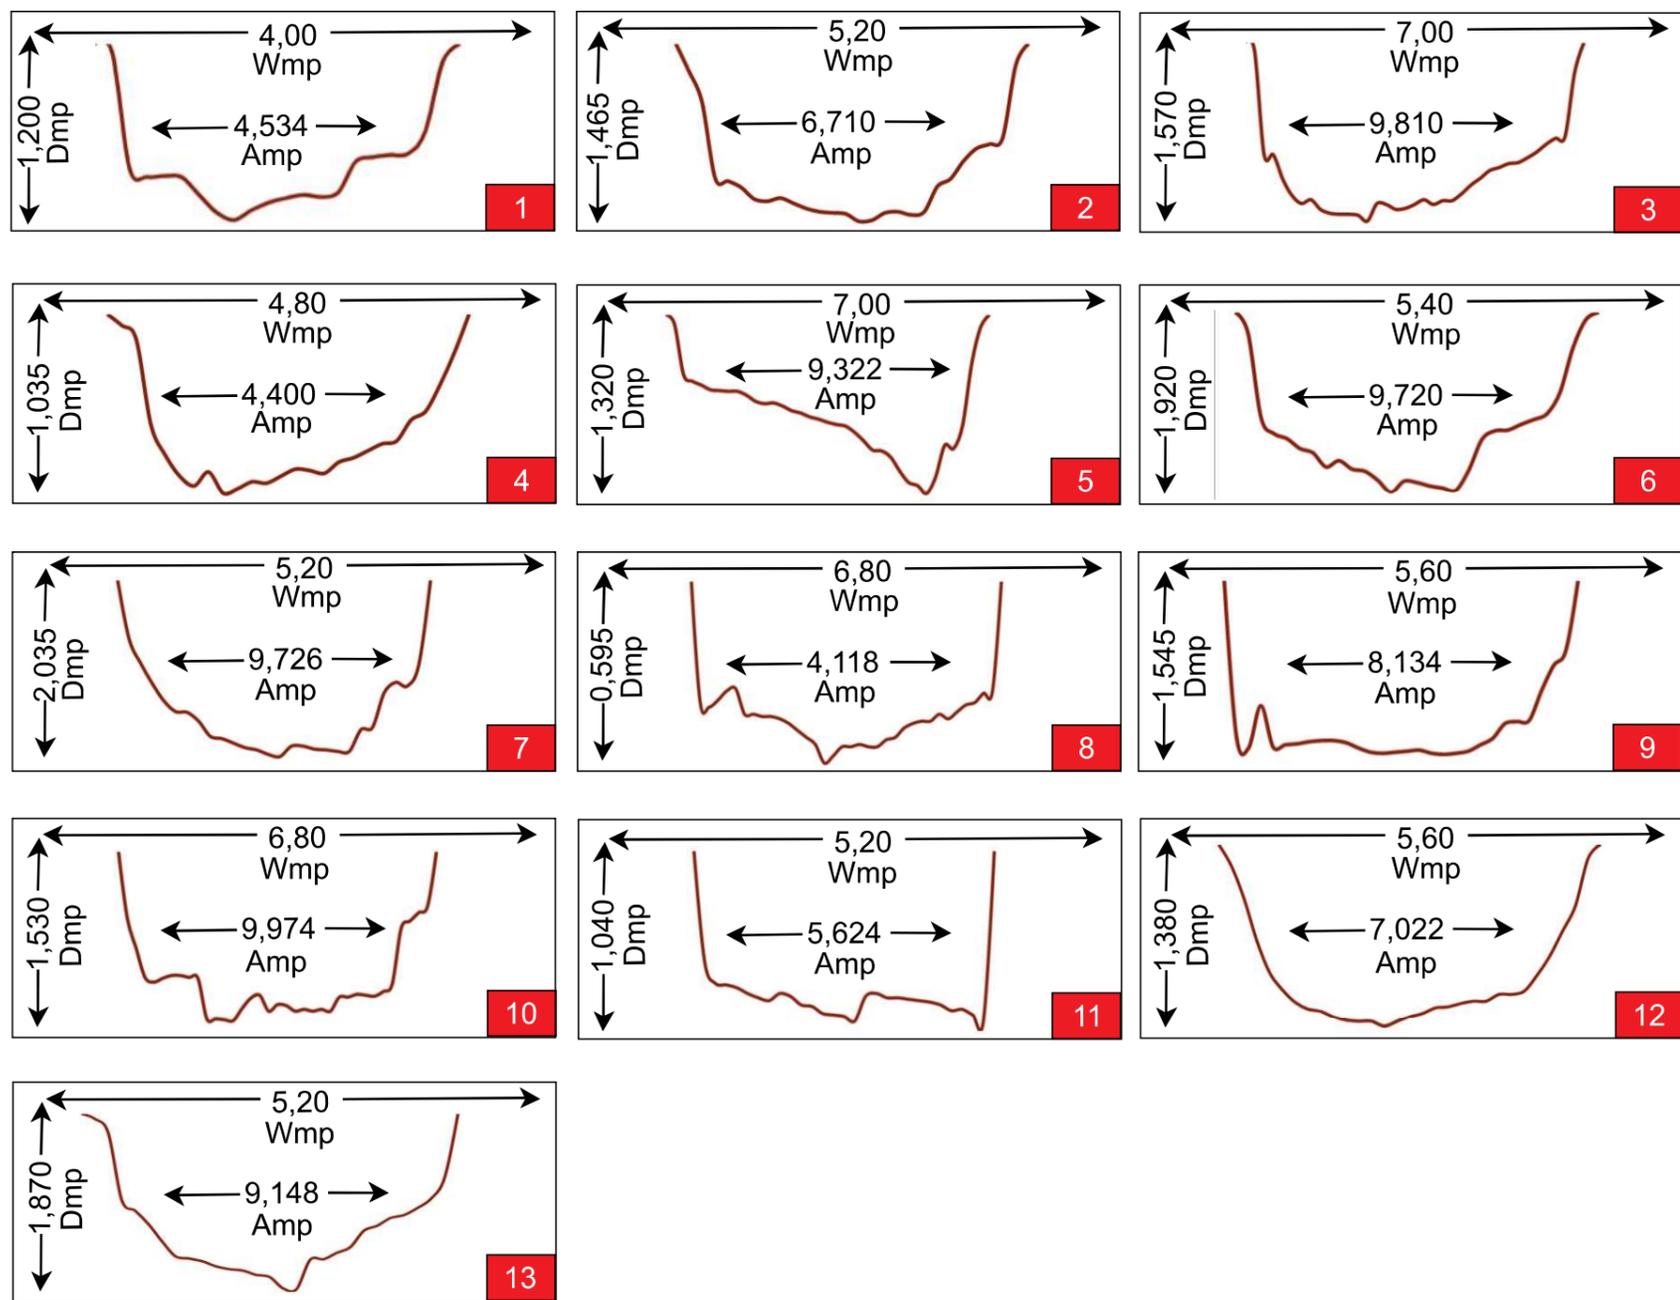
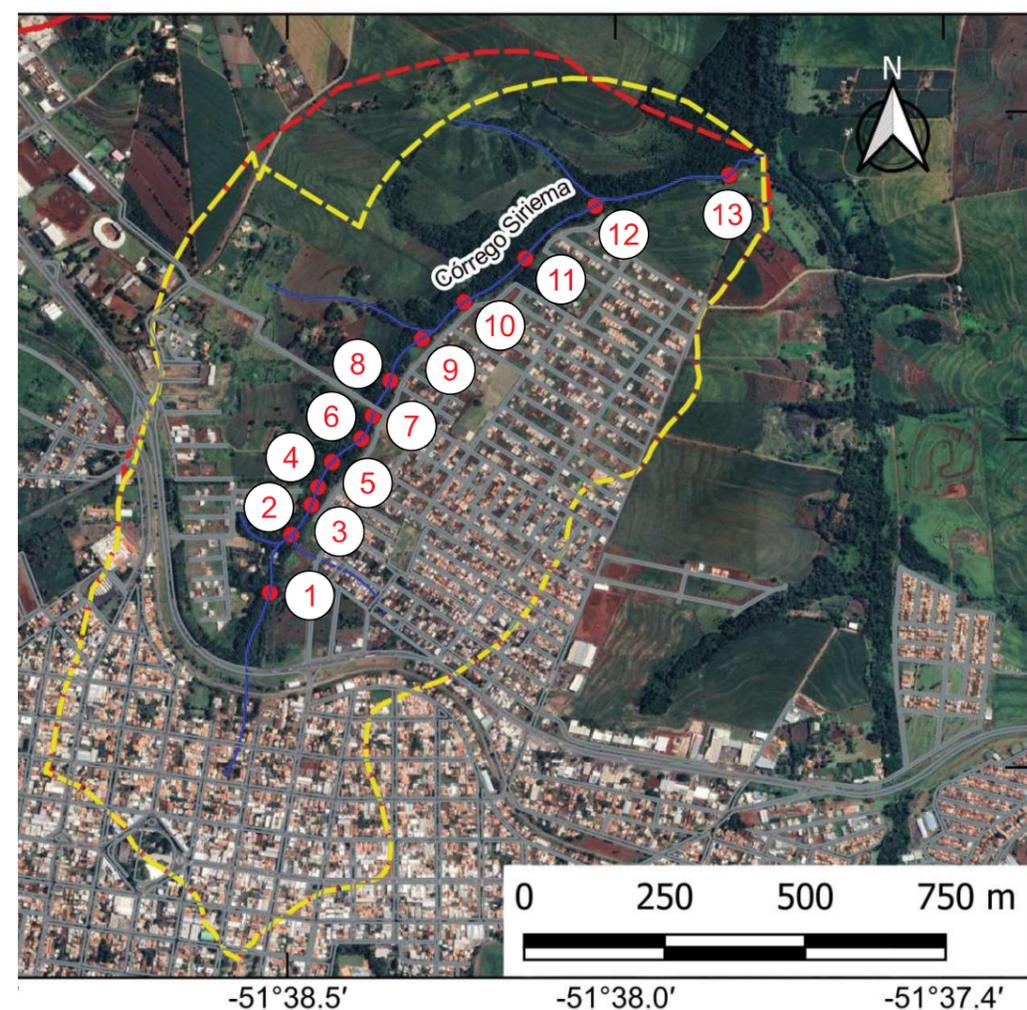
Na Figura 51, é possível identificar os perfis transversais do canal fluvial do Córrego Siriema, evidenciando o alargamento das margens e o aprofundamento do leito nas seções na montante em direção ao setor, evidencia não manter um aumento gradual e proporcional nas seções mensuradas.

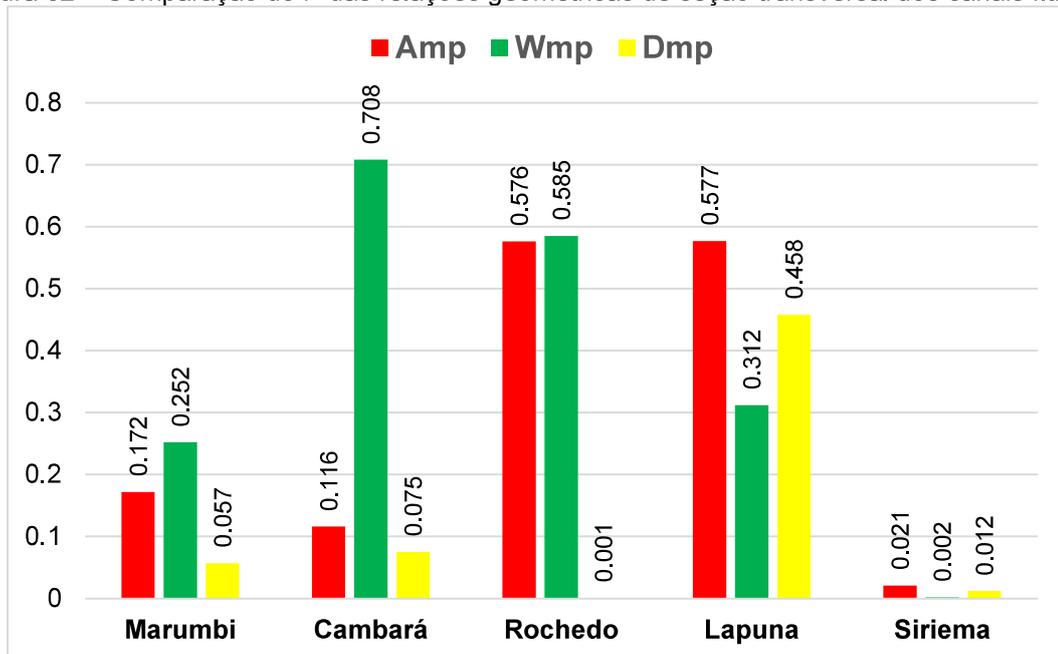
Figura 52 – Comparação do r^2 das relações geométricas de seção transversal dos canais fluviais

Com relação aos valores encontrados, o canal fluvial do Córrego Siriema possui o menor valor para Amp ($r^2 = 0,021$), em Dmp o menor valor foi encontrado no canal fluvial do Ribeirão Rochedo ($r^2 = 0,001$) e o canal fluvial do Córrego Siriema possui o menor valor para Wmp ($r^2 = 0,002$). Os maiores ajustes em Amp e Dmp foram encontrados no canal fluvial do Córrego Lapuna: ($r^2 = 0,577$) para Amp e ($r^2 = 0,458$) para Dmp. O canal fluvial do Ribeirão Cambará apresenta maior ajuste em Wmp ($r^2 = 0,708$).

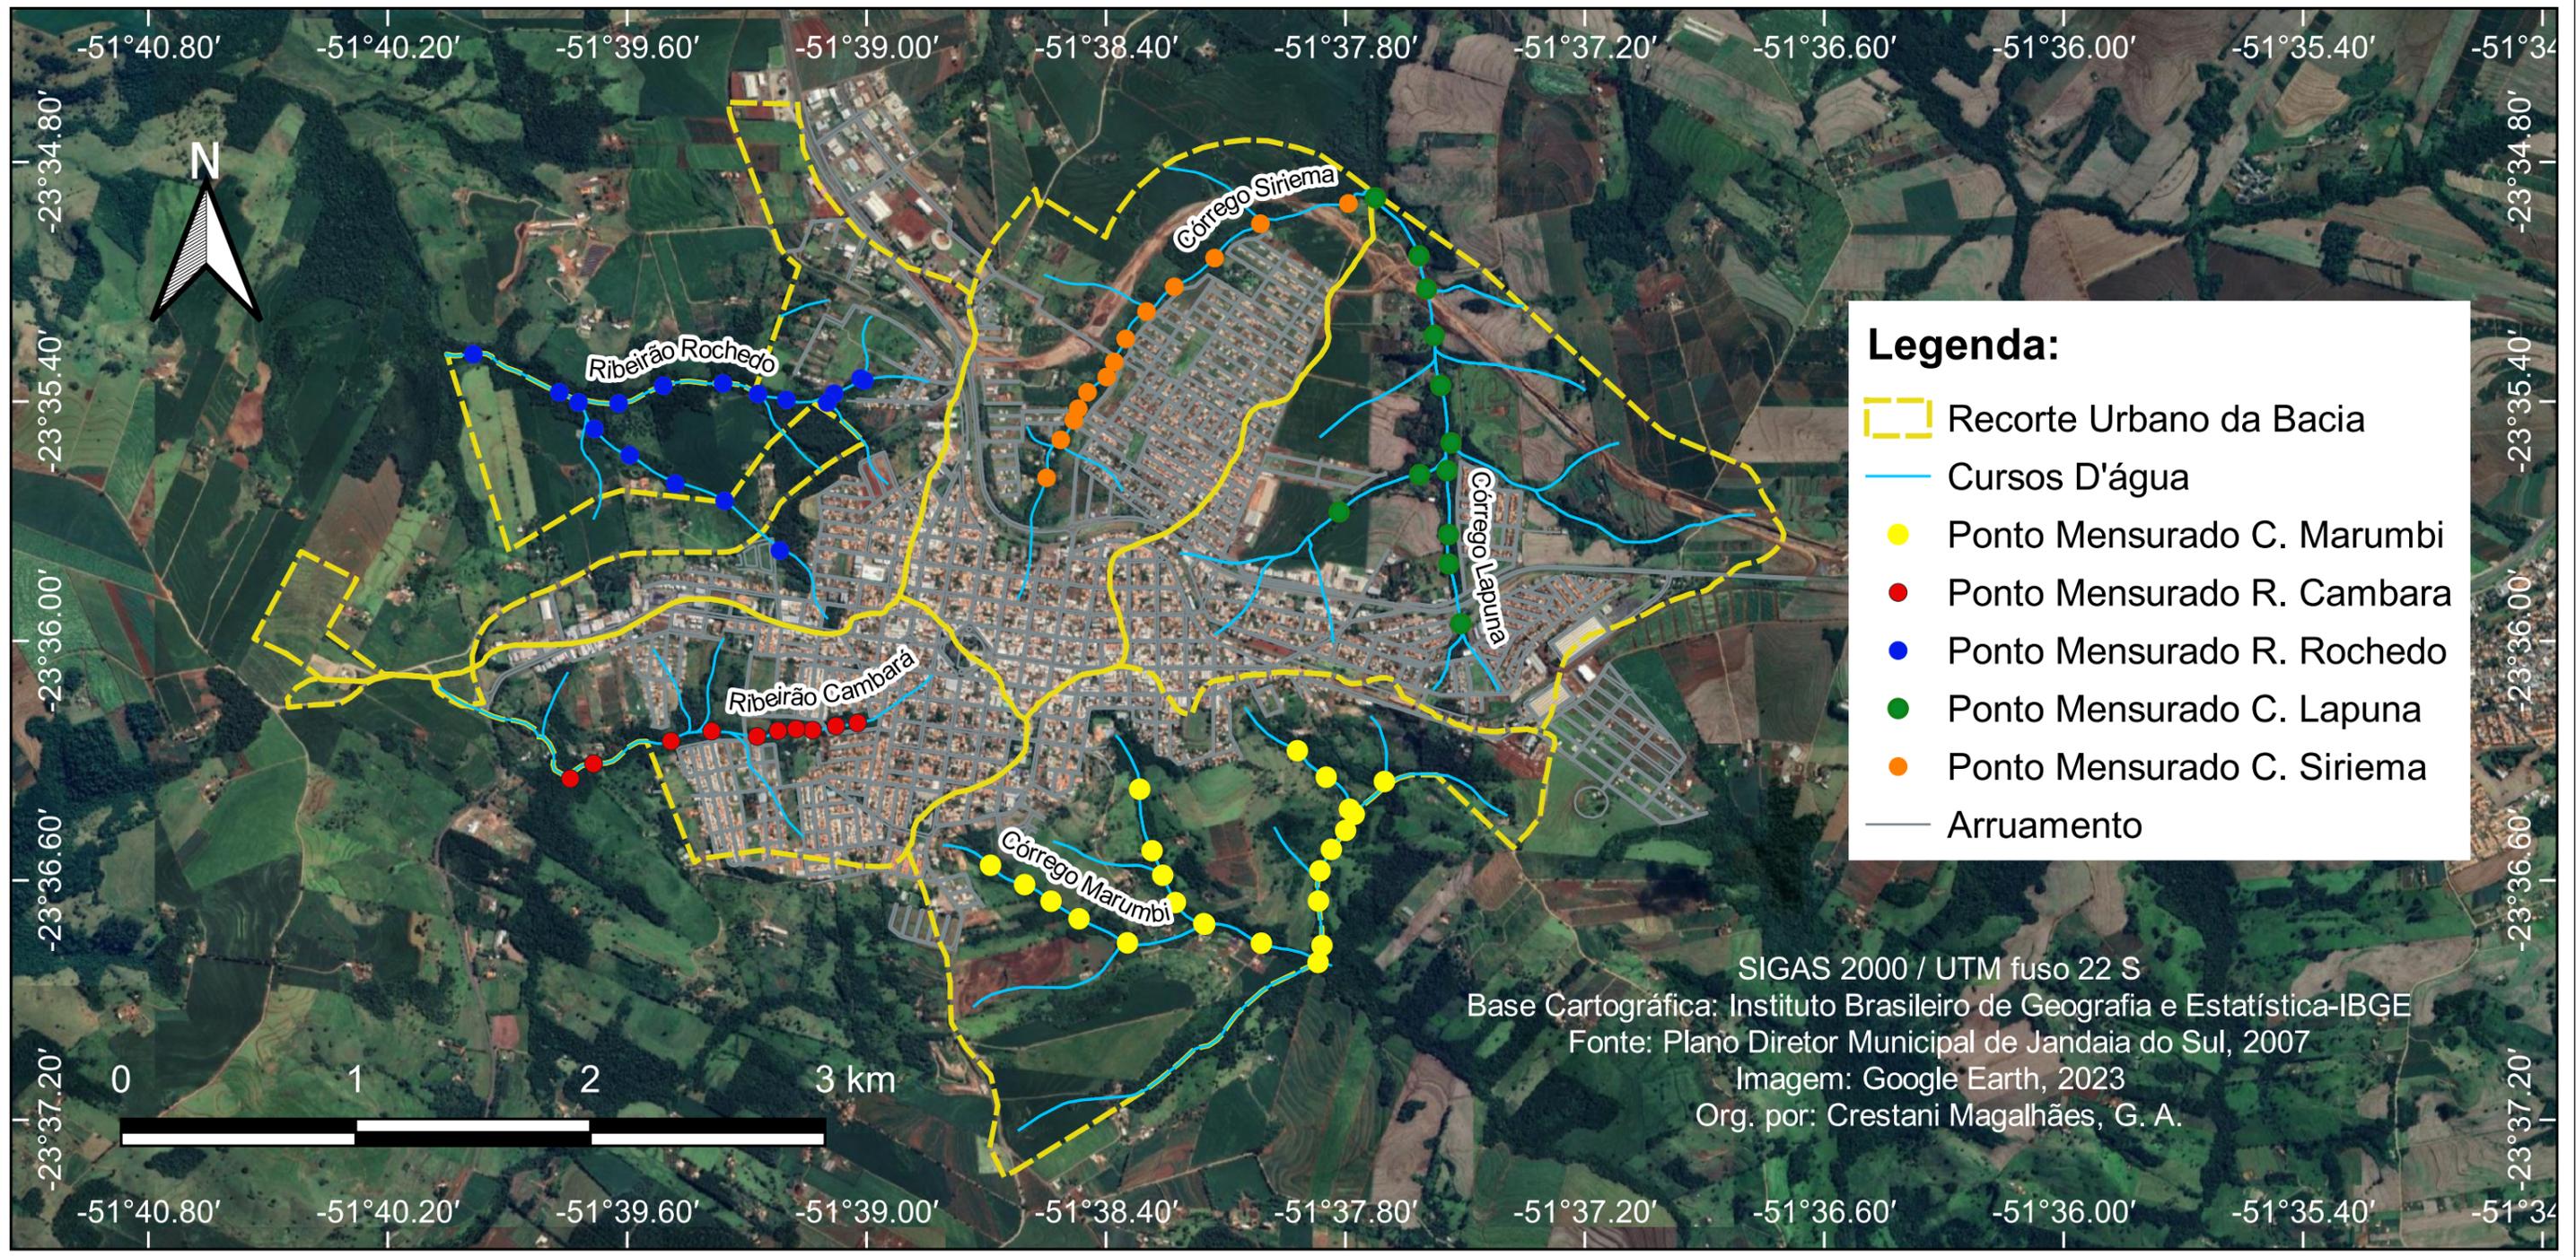
A Figura 53 faz a espacialização das 75 seções mensuradas acompanhadas dos gráficos de dispersão.
