**IMPACTOS AMBIENTAIS DA URBANIZAÇÃO NA DINÂMICA DOS SISTEMAS
FLUVIAIS NO PERÍMETRO URBANO DE JANDAIA DO SUL/PR**

Dissertação apresentada ao Programa de Pós-graduação – Mestrado em Geografia, da Faculdade de Ciências Humanas, da Universidade Federal da Grande Dourados como requisito parcial para a obtenção do título de Mestre em Geografia.

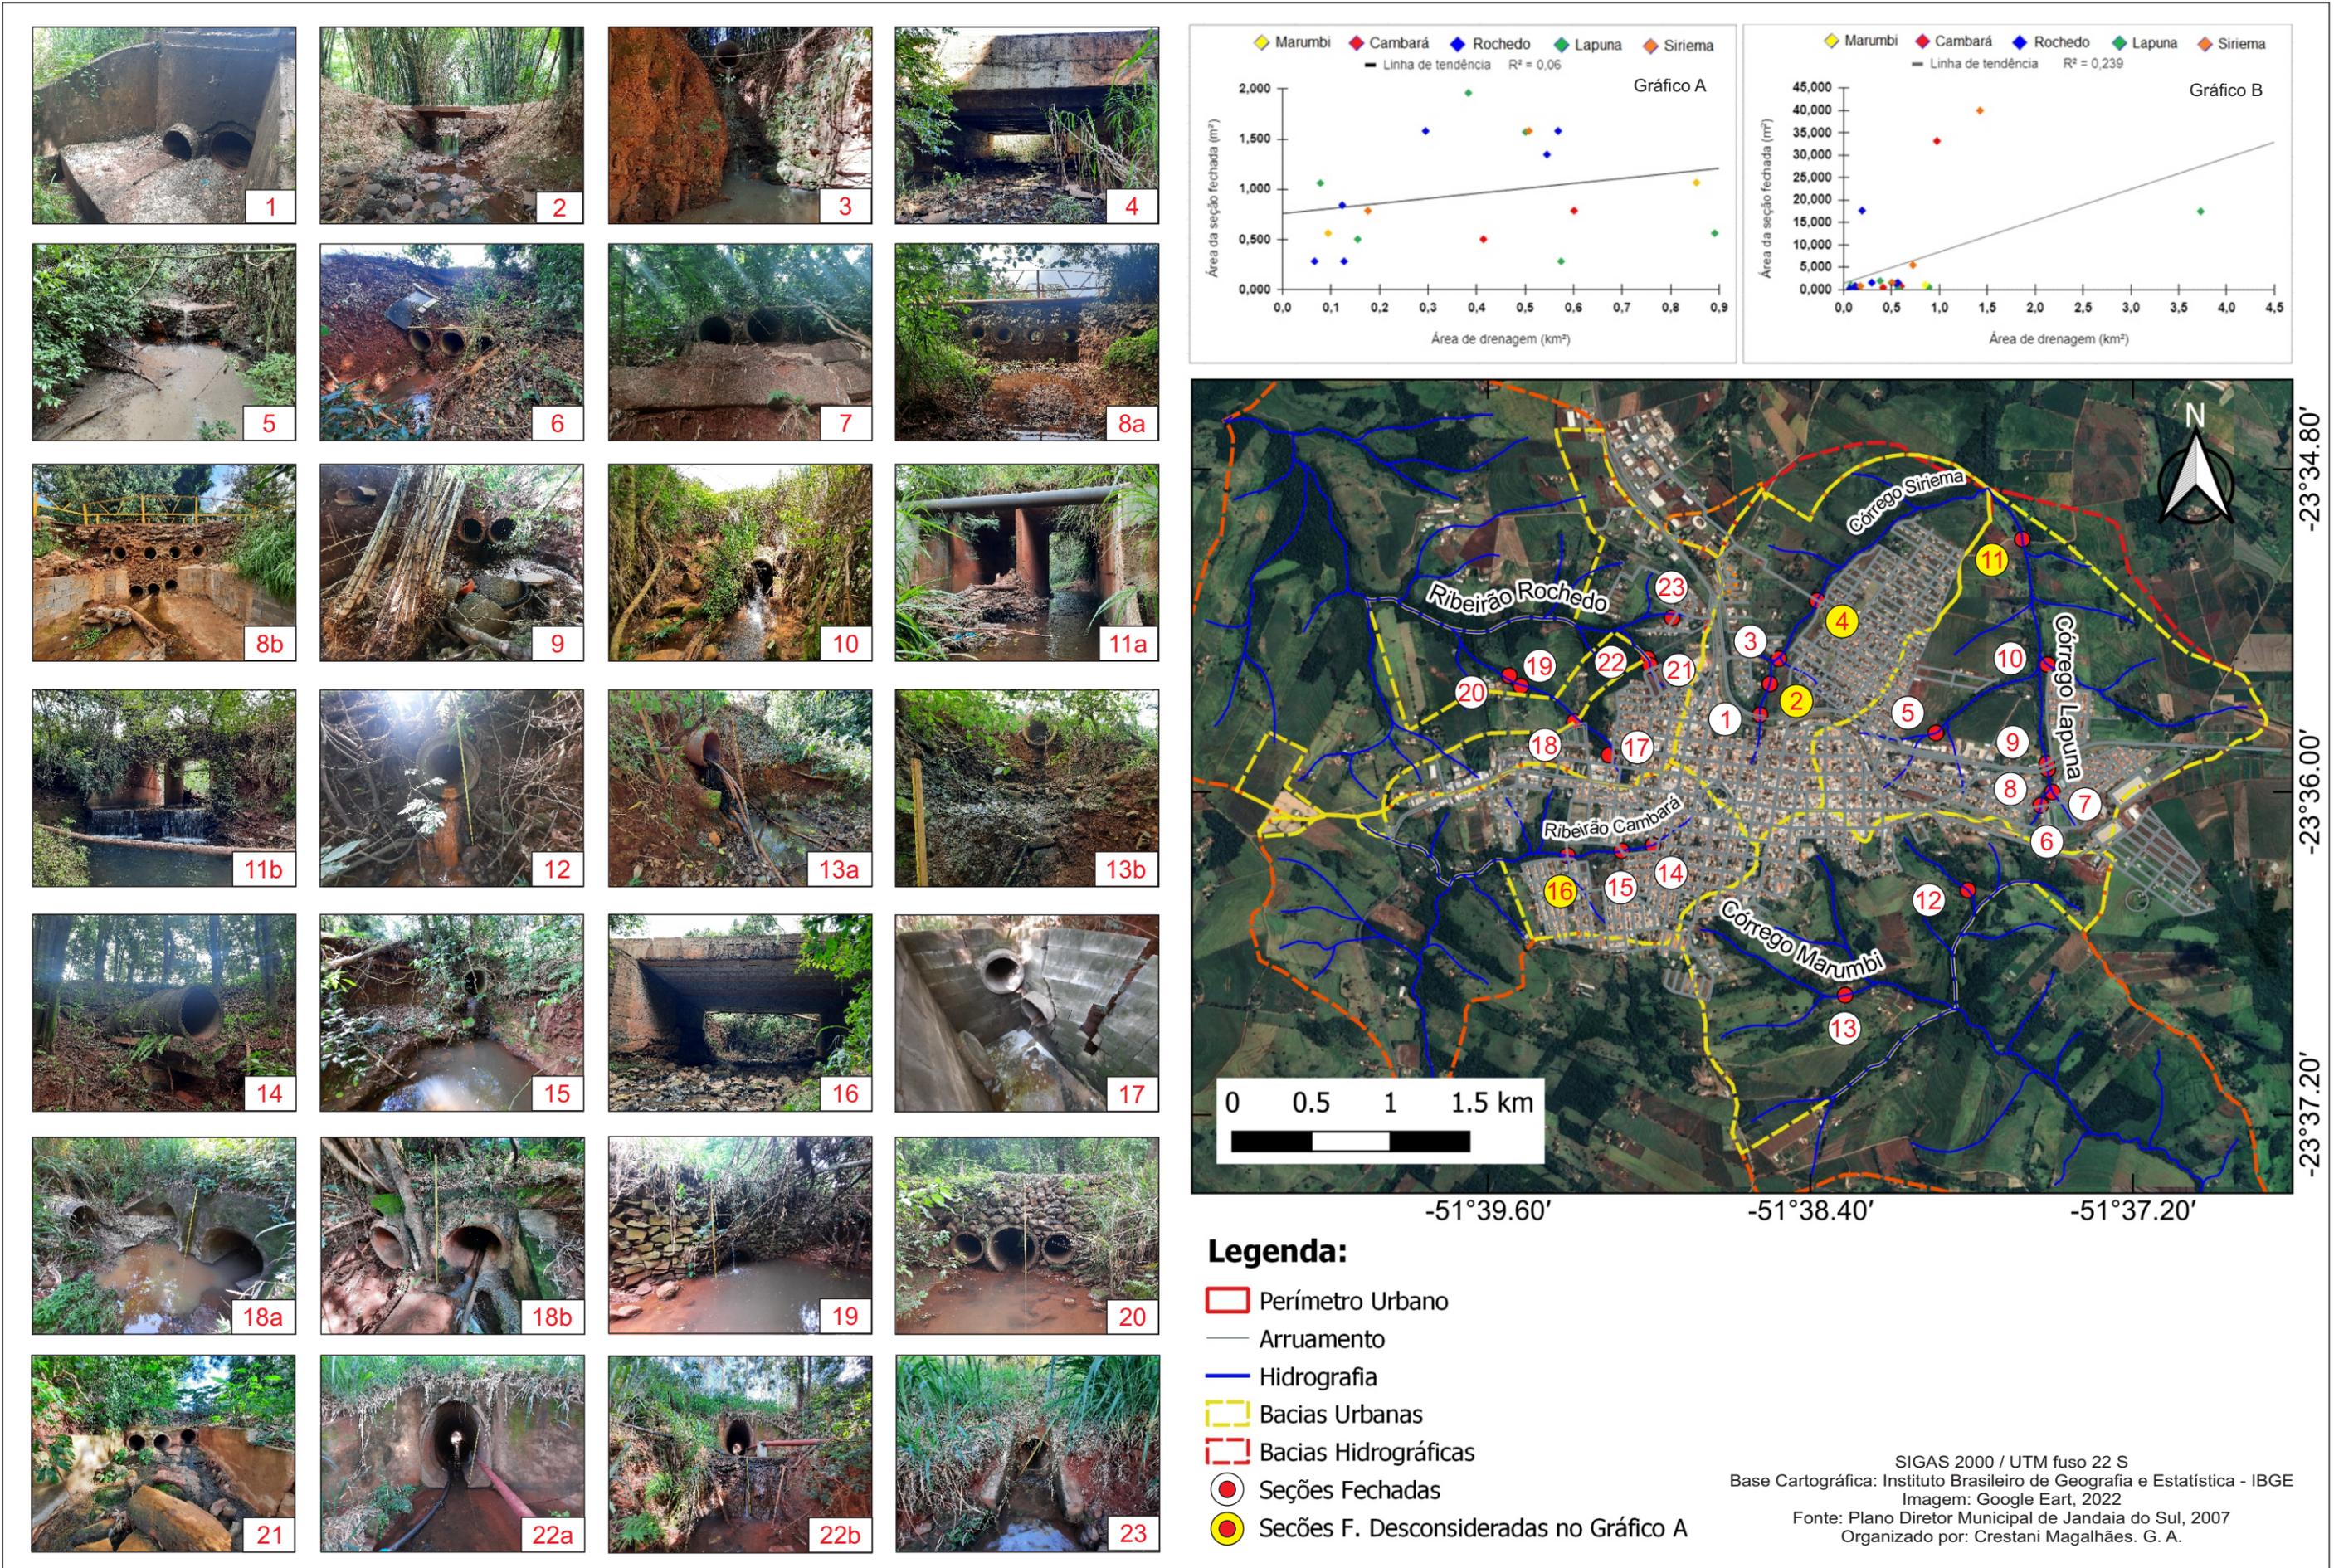
As baixas correlações que se apresentam a montante dos canais fluviais se devem à falta de um planejamento adequado na instalação de obras de engenharia. Por não apresentarem um ajuste alométrico significativo, geram o acúmulo de resíduos sólidos urbanos /lenhosos que obstruem a passagem das águas e a diminuição na capacidade do canal, potencializando a ocorrência de enchentes e de alagamentos do canal fluvial (Figura 54).

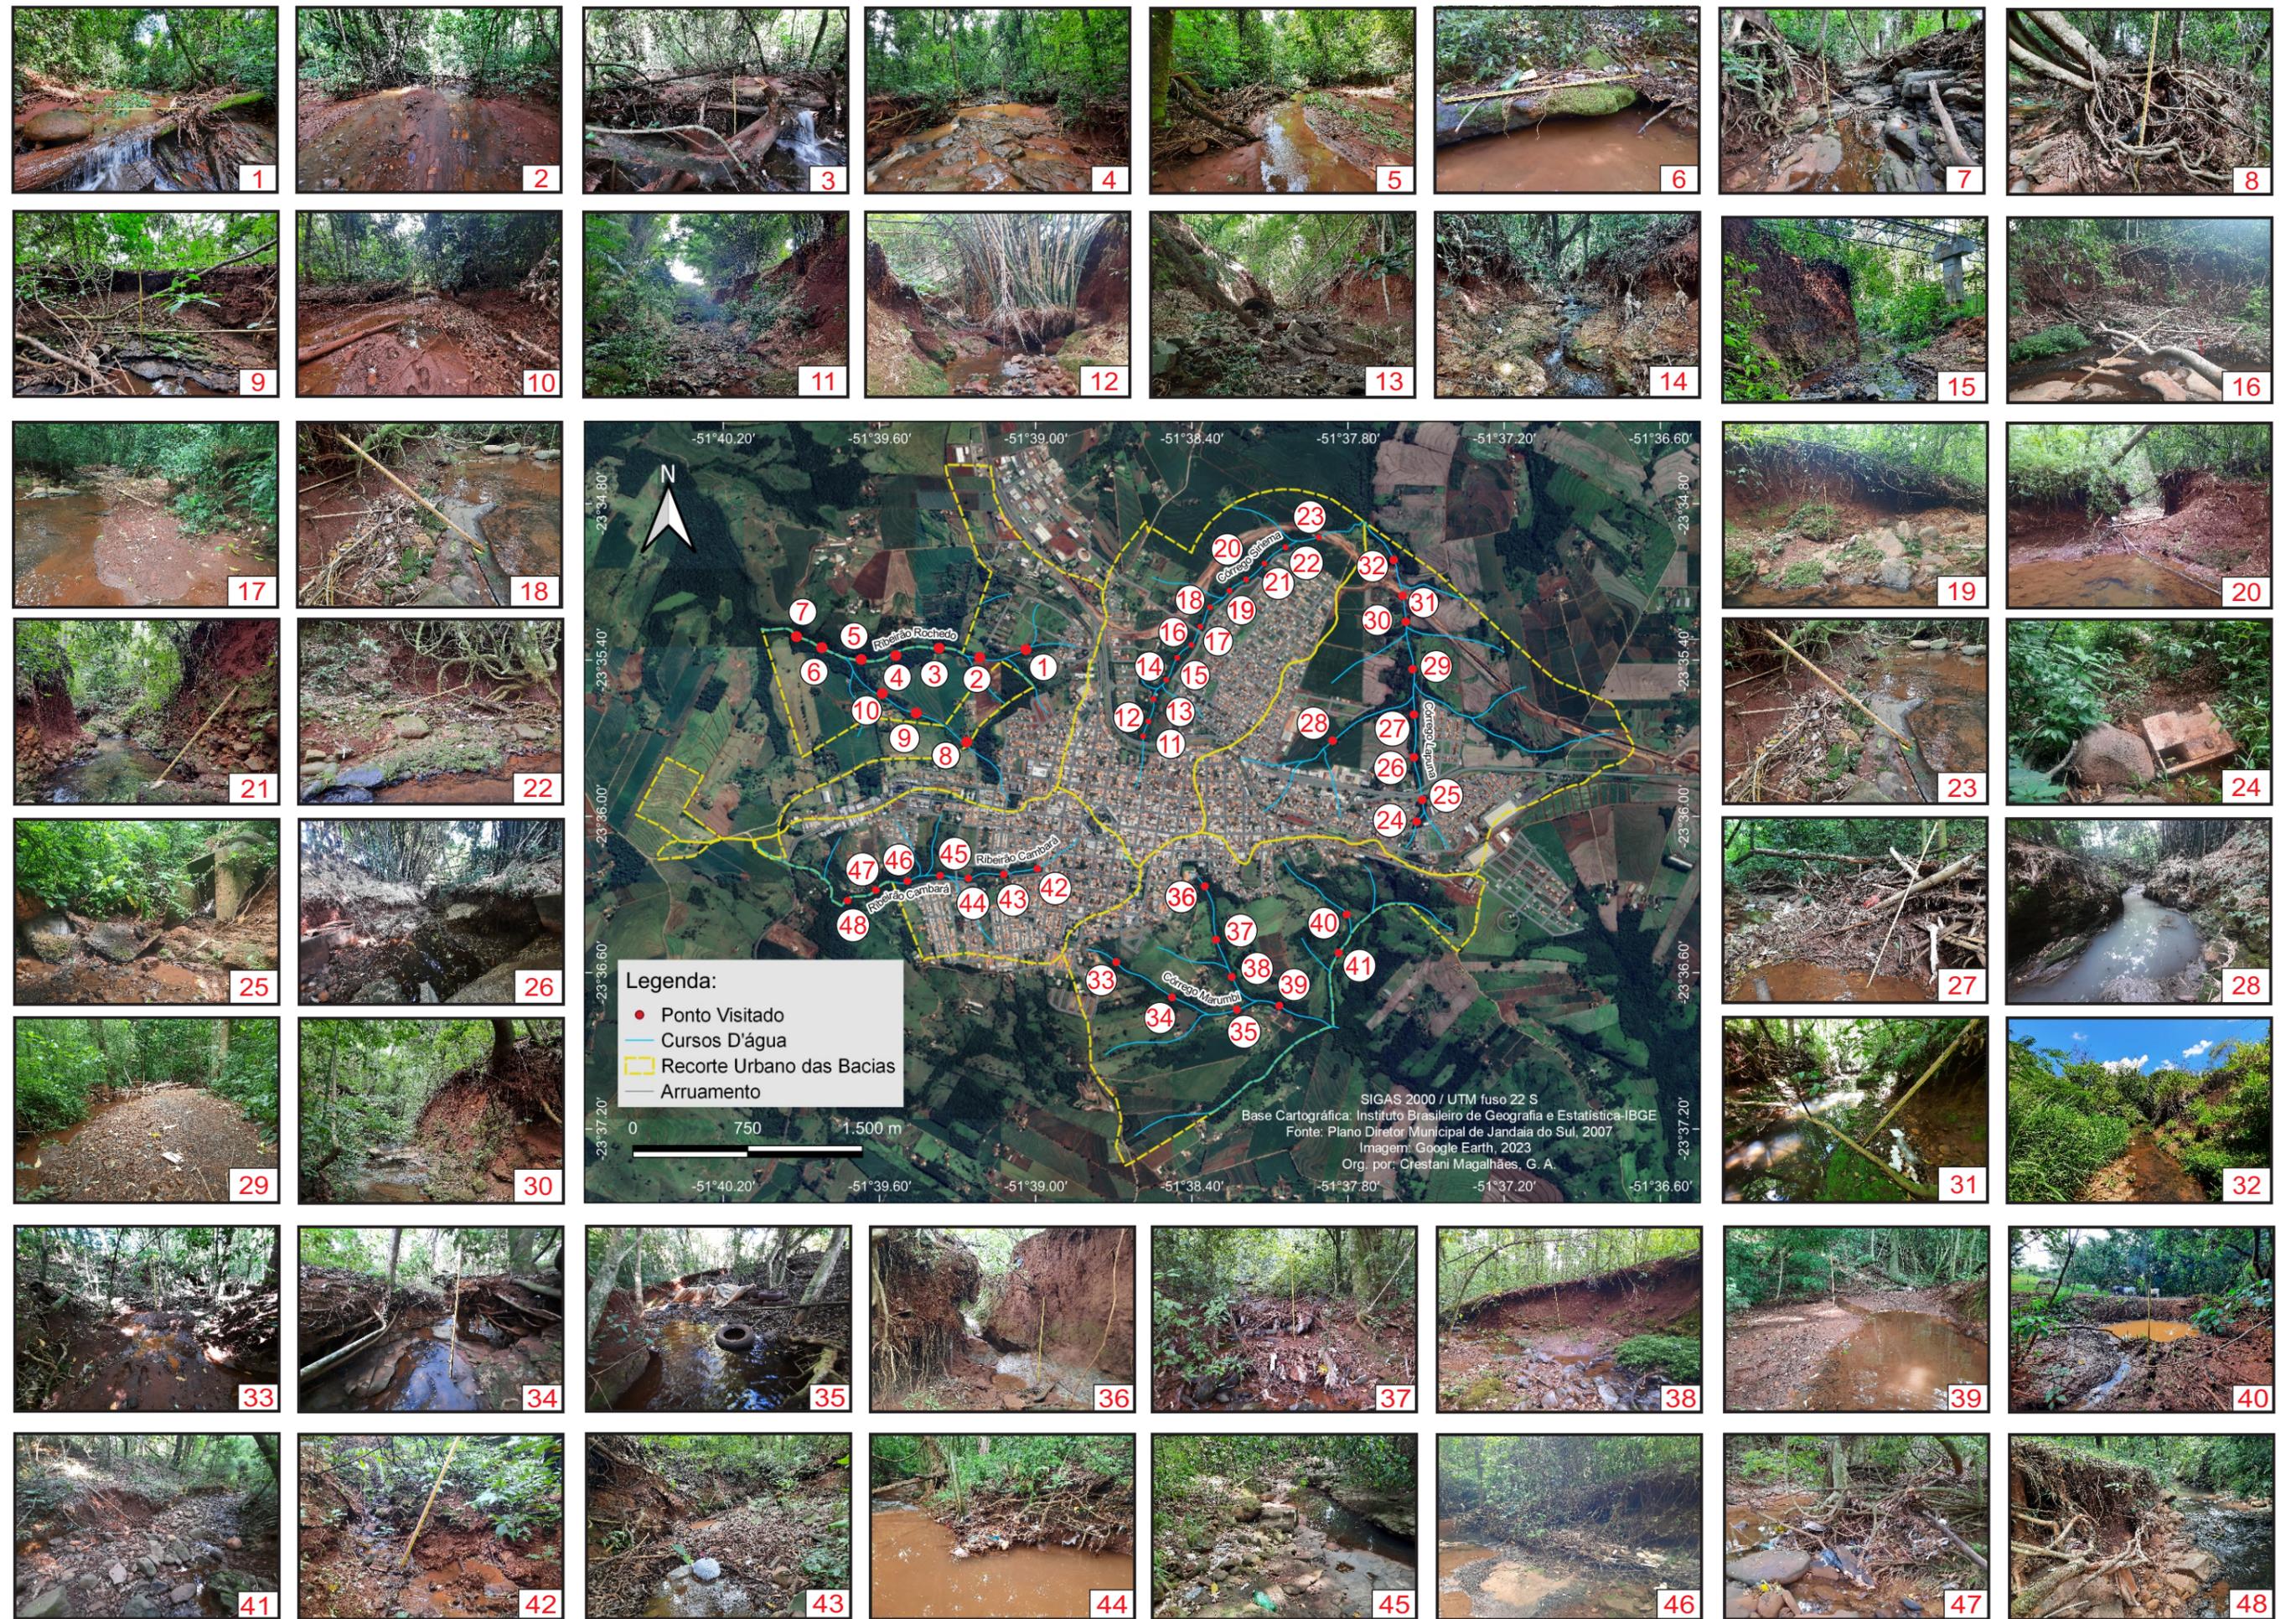
No que tange aos impactos ambientais negativos, esses são potencializados primeiramente, a impermeabilização a montante das bacias hidrográficas, e a consequente redução da infiltração da água do solo, tendo como causa o aumento de enchentes em períodos de intensa precipitação. Esta, por sua vez, arrasta consigo uma quantidade significativa de resíduos sólidos urbanos dos mais diversos que se depositam ao longo dos canais fluviais.

A figura 55 faz a espacialização dos principais impactos ambientais negativos identificados nos canais fluviais estudados.

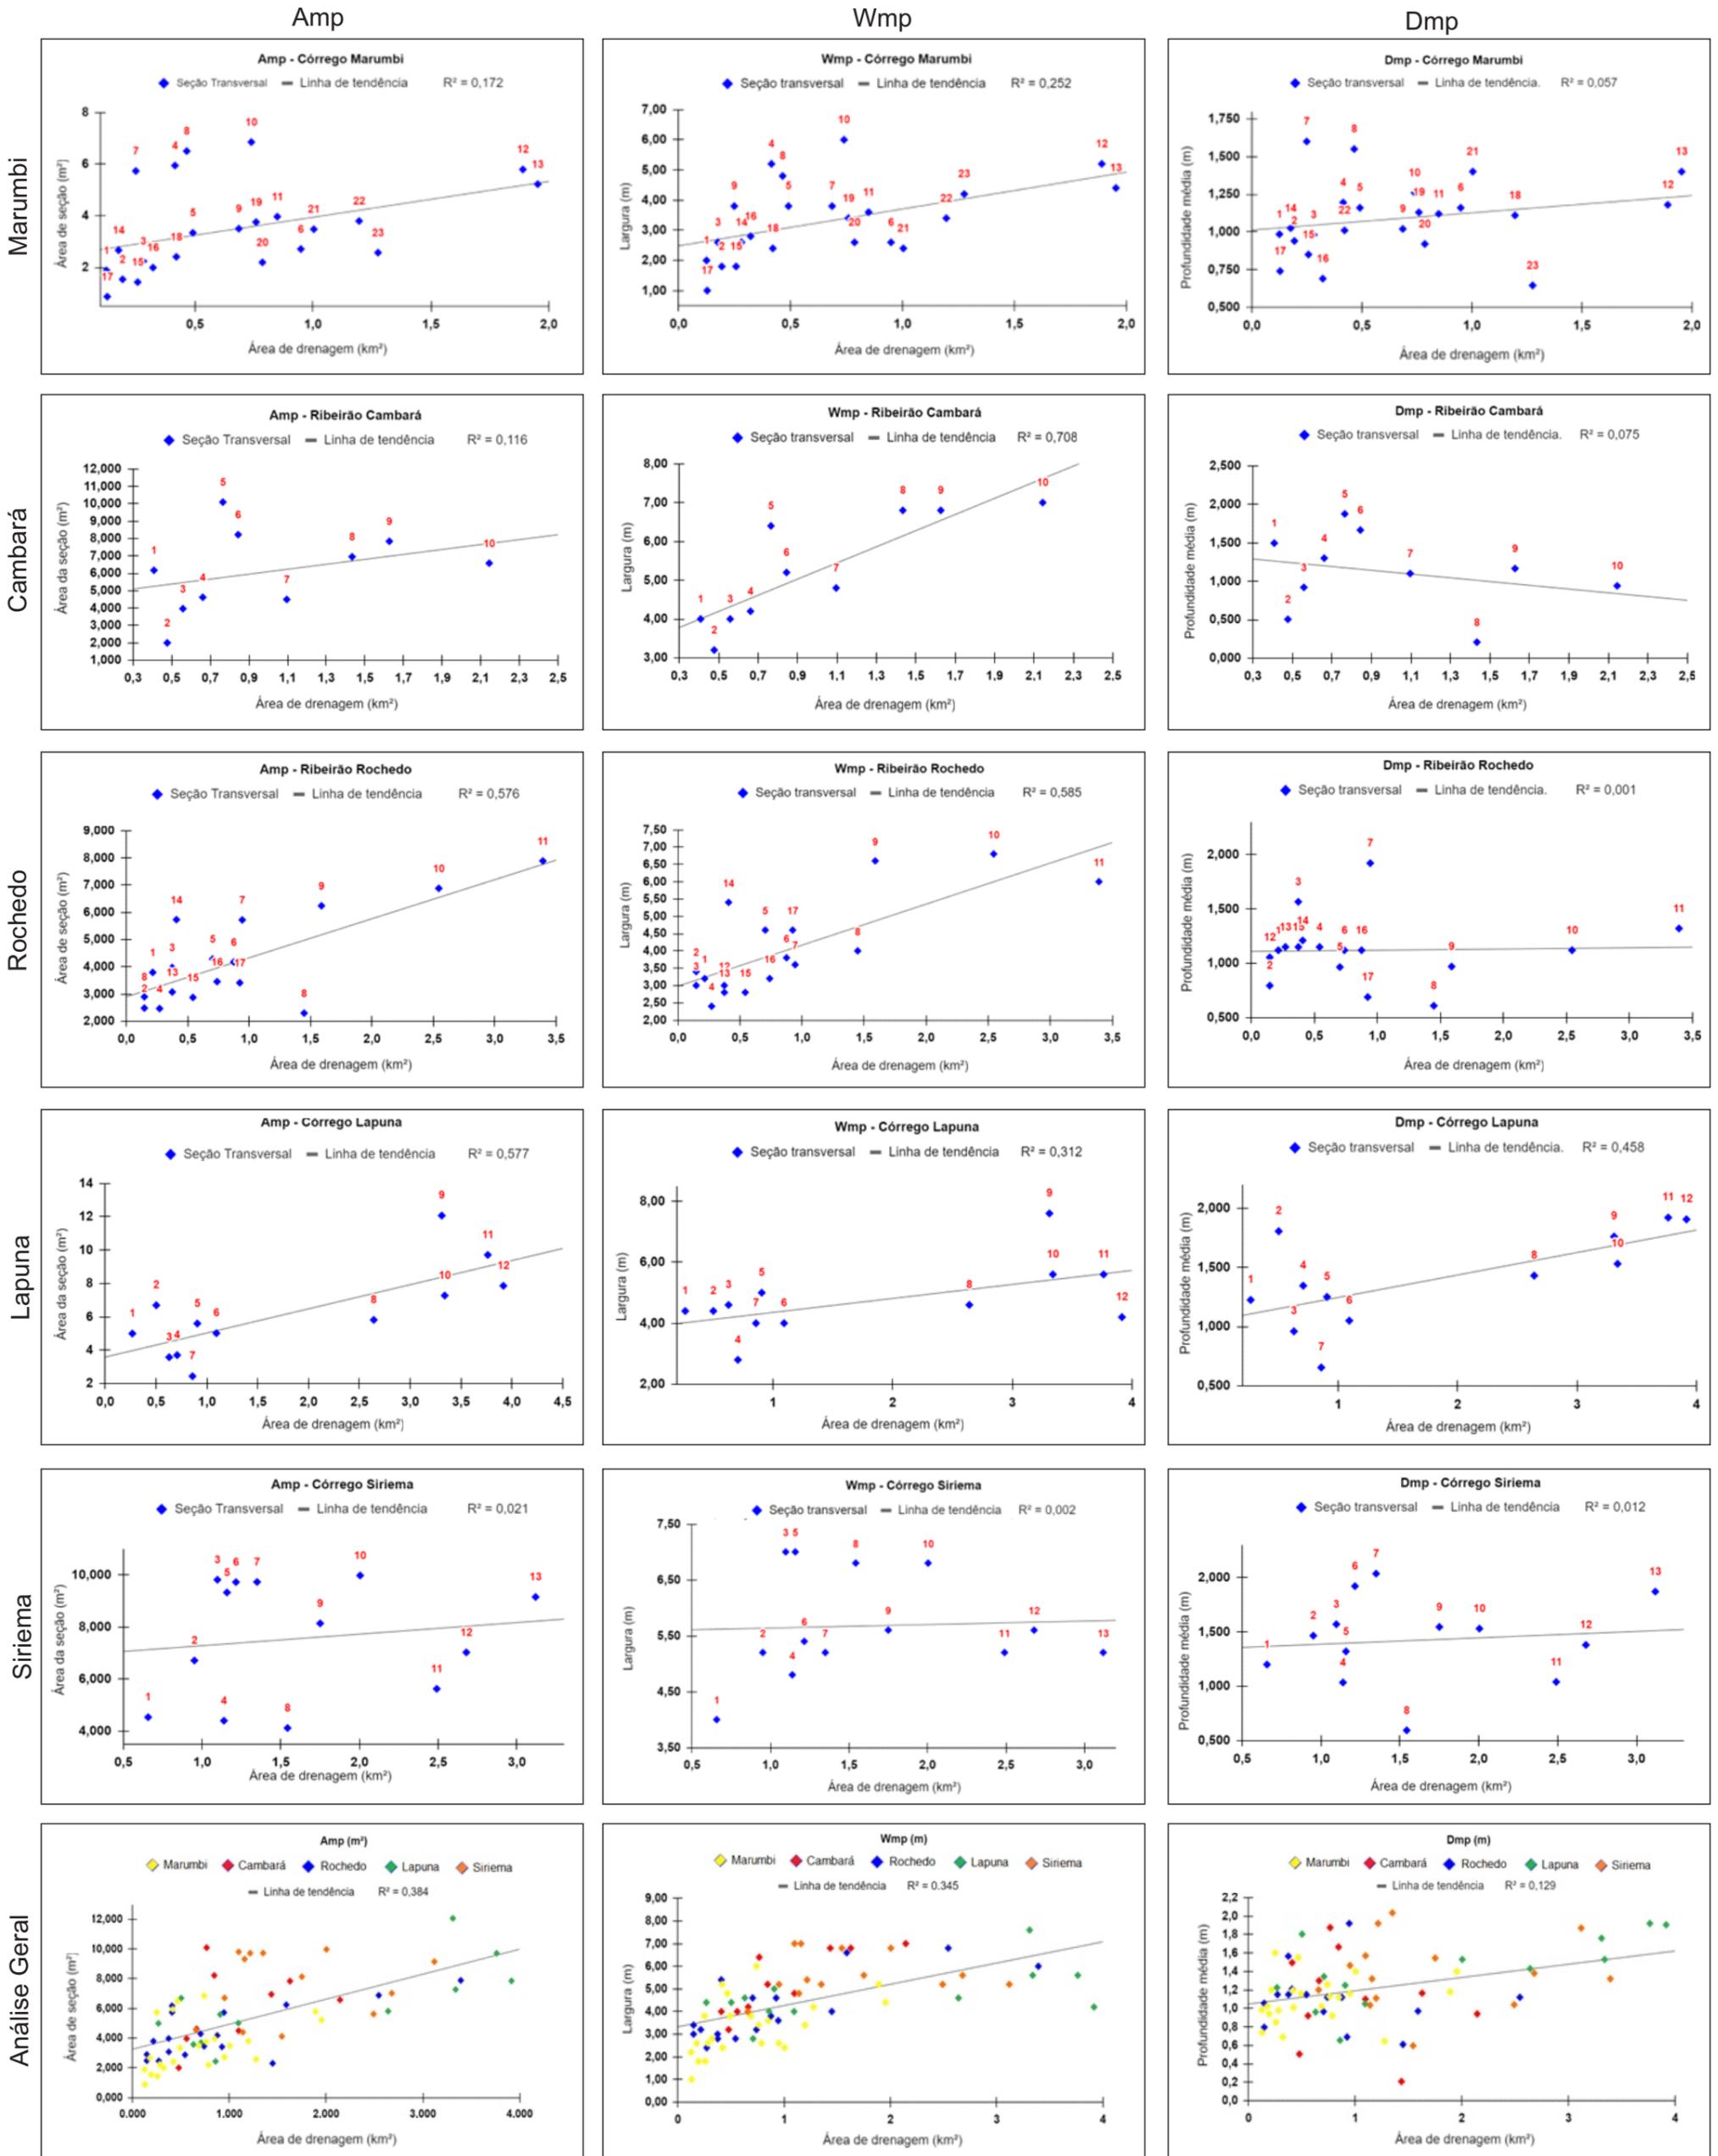
APÊNDICE G – GRÁFICOS DE DISPERSÃO DAS 75 SEÇÕES ABERTAS MENSURADAS

Nota: Amp: área da seção; Wmp: largura da seção; Dmp: Profundidade média
 Fonte: Dados organizados pelo autor.
