**Análise das manifestações patológicas no estádio Fredis
Saldivar (Douradão) – Dourados/MS**

ANÁLISE DAS MANIFESTAÇÕES PATOLÓGICAS NO ESTÁDIO FREDIS SALDIVAR (DOURADÃO) – DOURADOS/MS

Desse modo, este trabalho visa elaborar um diagnóstico parcial do Estádio Municipal Fredis Saldivar (Douradão), no município de Dourados/MS, a fim de que seja monitorada a qualidade e a segurança da estrutura, evitando assim acidentes e garantindo durabilidade e longa vida útil da construção.

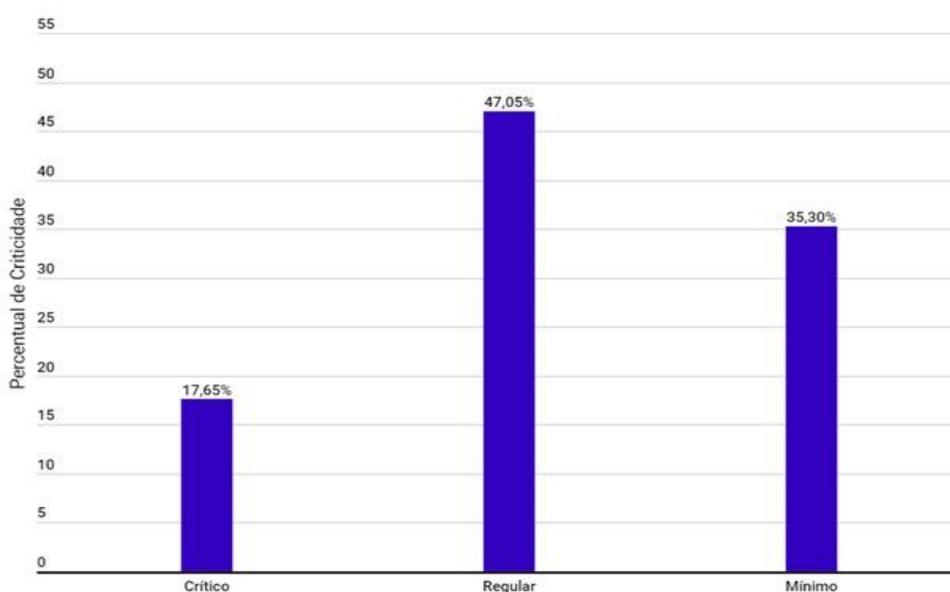
Figura 03 – Gráfico de classificação das patologias

Com base na análise da matriz GUT, identificou-se 17 manifestações patológicas no estádio. Conforme Figura 03, 35,33% apresentam um nível de criticidade mínimo, enquanto que 47% nível regular e 17,6% apresentam um nível crítico, que, de acordo com a norma do IBAPE/SP, são os que resultam em danos contra a saúde e segurança dos indivíduos e do meio ambiente. Acarretam também na perda excessiva de performance, gerando possíveis paralisações, elevação de custos, comprometimento sensível de vida útil e conseqüente desvalorização da edificação, podendo até mesmo gerar embargo parcial ou total (PINA, 2013).

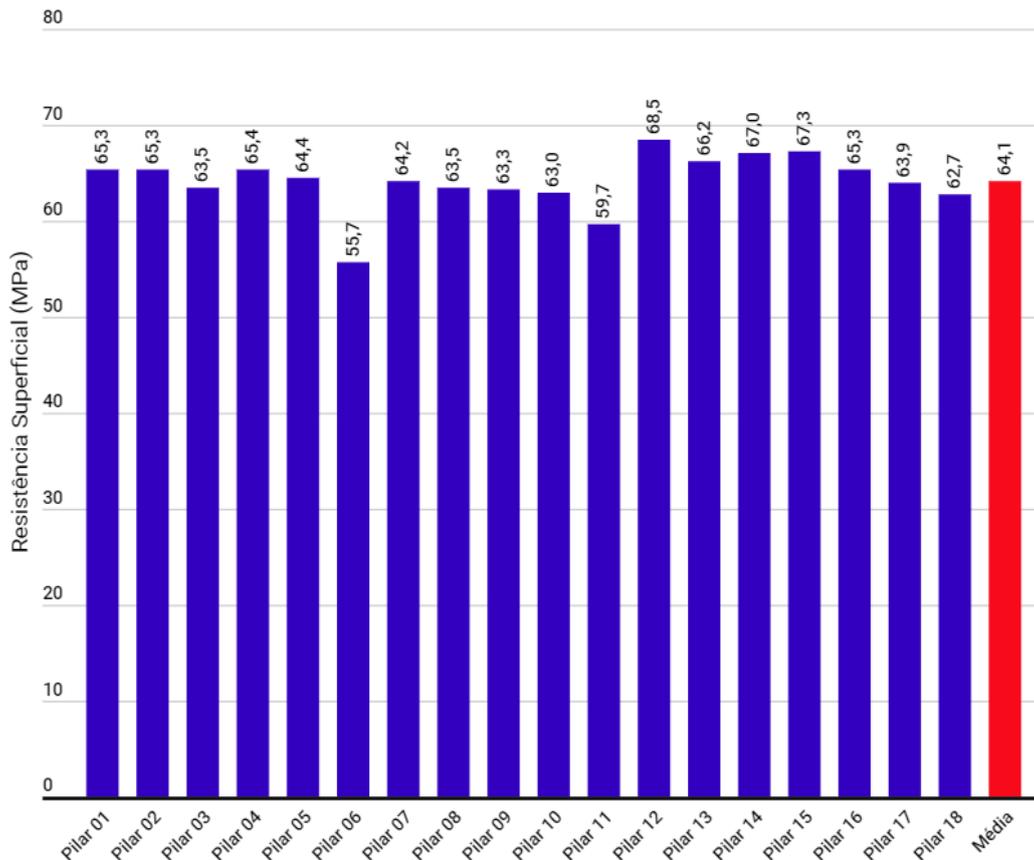
Figura 05 - Gráfico de Resistência dos Pilares

Diante dos resultados dos índices esclerométrico obtidos pelo esclerômetro, foram desprezados os valores situados fora de uma faixa correspondente a 10% acima ou abaixo do valor médio para cada pilar, sendo calculado um novo IE médio de cada área ensaiada segundo a NBR 7584 (1995) (Concreto endurecido - Avaliação da dureza superficial pelo esclerômetro de reflexão), conforme apontado na tabela 02 em anexo.

Diante disso, os resultados de resistência à compressão obtidos por meio do ensaio de esclerometria dos pilares analisados não apresentaram diferenças significativas entre si. Sendo assim, é possível afirmar que tal fato se deva a não implicação direta na resistência estrutural das corrosões identificadas. Excetuando-se o pilar 6, cuja superfície que não se mostrava regular, os demais pilares apresentaram uma convergência relativa quanto às resistências superficiais.
