**ESTUDO DE CASO DE PATOLOGIA DE UMA RESIDÊNCIA DO**  
**MUNICÍPIO DE DOURADOS-MS**

Trabalho de Conclusão de Curso apresentado à Banca Examinadora da Universidade Federal da Grande Dourados, como pré-requisito para obtenção do título de Bacharel em Engenharia Civil, sob a orientação do Prof<sup>o</sup> Me. Daniele Araujo Altran com área de concentração 3.01.00.00-3 – Engenharia Civil.

Trata-se de uma residência familiar, localizada no bairro Parque Alvorada, na cidade de Dourados-MS (Figura 2). A casa contém 3 quartos, sendo um suíte, banheiro, duas salas e cozinha. Ainda, nos fundos há uma lavanderia, churrasqueira, piscina e um quarto/despensa, a casa foi construída em 2004 (ver Apêndice A).

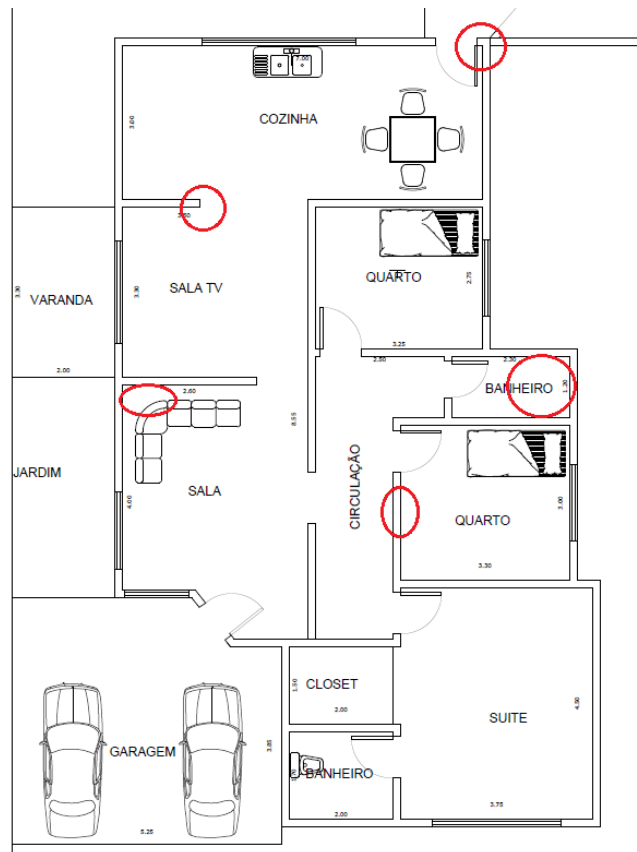
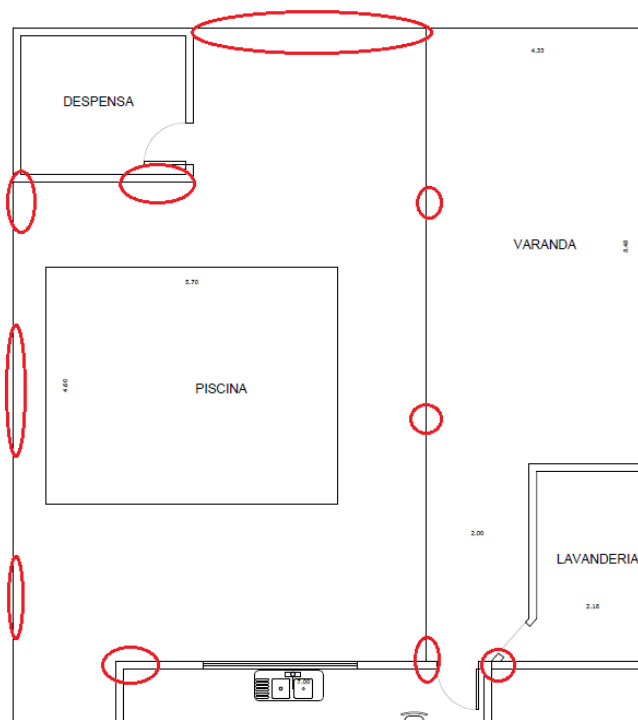
Detalhe planta baixa localização das anomalias encontradas

Após identificar as patologias encontradas foi feito um croqui destacando os locais em que as mesmas foram encontradas (ver Apêndice B).
