AVALIAÇÃO PATOLÓGICA DE UMA EDIFICAÇÃO EM CONCRETO ARMADO NA CIDADE DE DOURADOS – MS

ROCHA, Ítalo Dobbins ¹; MELLO, André Felipe Aparecido de ²

¹ Graduando em Engenharia Civil – Universidade Federal da Grande Dourados

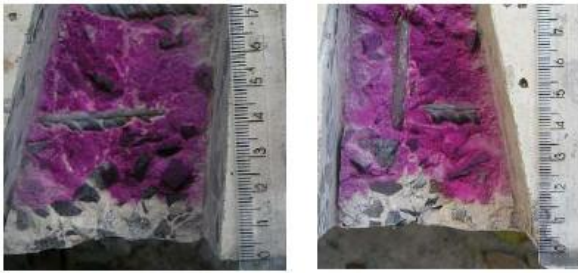
que depende do pH do local: púrpura para meios básicos (pH acima de 7) e incolor para meios neutros ou ácidos (pH igual ou inferior a 7). Com as cores destacadas, consegue-se medir a profundidade de carbonatação, designada de “frente de carbonatação”, que a estrutura sofreu, analisando a espessura da parte incolor do objeto, como mostra a figura 1 (ANDRADE, 1992).

A carbonatação é decorrente do contato da superfície do concreto com o gás carbônico (dióxido de carbono) presente na atmosfera. Inicialmente, a estrutura de concreto se encontra em um estado de proteção para as barras de aço (pH de caráter básico), ilustrado pela parcela de coloração púrpura (figura 1). A partir do momento em que o dióxido de carbono penetra pelos poros do concreto e entra em contato com a umidade presente, ocorre uma reação química, gerando o ácido carbônico. Isso faz com que o pH do material reduza, tornando-o mais ácido (parte incolor do corpo de prova da figura 1), gerando a despassivação do aço, ou seja, as armaduras perdem seu estado de proteção, facilitando a corrosão do material (KAZMIERCZAK; LINDENMEYER, 1996).

Figura 1. Profundidade de carbonatação do concreto em ensaio de fenolftaleína medida pela espessura da camada incolor do material.

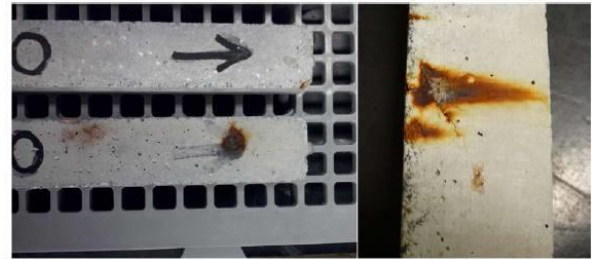
De acordo com a NBR 13583, outro fator que influencia na vida útil das estruturas de concreto armado é o ataque interno de sulfatos. Esse processo é ocasionado por agregados contaminados com sulfetos (não recomendados pela NBR 7211) que, em contato com água e oxigênio, resultam em materiais solúveis e prejudiciais ao concreto, além de proporcionar manchas na estrutura, como mostra a figura 2 (CZEREWKO; CRIPPS, 1999).

Figura 2. Manchas na argamassa devidas ao processo de oxidação do sulfeto.

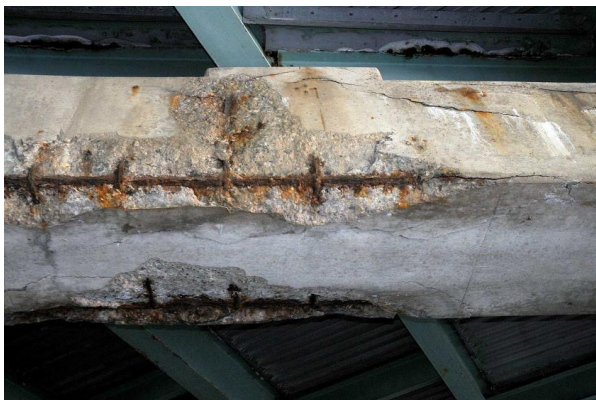
Em conformidade com Trevisol et al. (2017), quando se trata de construções em ambientes de alta agressividade, o obstáculo mais comum é a degradação das estruturas (ilustrado pela figura 3) por meio do ingresso de íons cloreto.

Figura 3. Viga de concreto armado que sofreu ataque de íons cloreto.

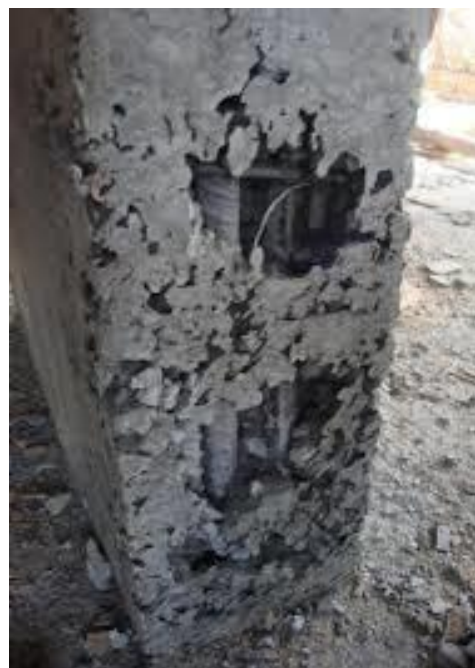
De acordo com Takata (2009), a má vibração no instante da concretagem, a baixa trabalhabilidade do concreto adotado, a alta densidade de armaduras e a presença de agregados de grandes diâmetros são fatores que propiciam a formação de vazios na massa de concreto (como mostra a figura 4) e, conseqüentemente, que geram a segregação do mesmo, devido à difícil penetração do material pela forma durante o lançamento.

Figura 4. Pilar com "ninhos de concretagem".
