**ESTUDO DAS MANIFESTAÇÕES PATOLÓGICAS EM ESTRUTURAS DE
CONCRETO ARMADO NA FAZENDA EXPERIMENTAL DA UNIVERSIDADE
FEDERAL DA GRANDE DOURADOS**

Trabalho de Conclusão de Curso, em formato de Artigo Científico, apresentado como requisito parcial para obtenção do grau de Engenheiro Civil no Curso de Engenharia Civil da Universidade Federal da Grande Dourados (UFGD).

6.1. Fazenda Experimental (Unidade III)

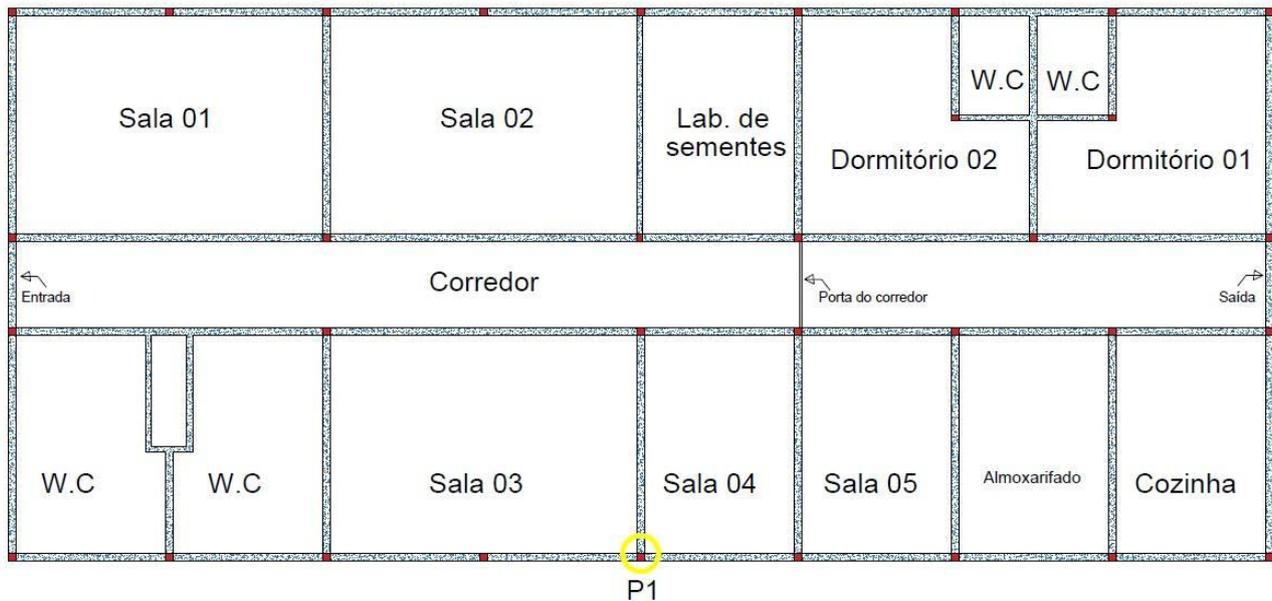
Figura 08 - Croqui do prédio da Fazenda Experimental (Unidade III).

A estrutura analisada foi a da Fazenda Experimental (Unidade III), um prédio em concreto armado localizado próximo a Unidade II da UFGD. A seguir, pode-se identificar através da Figura 08 a disposição de cômodos. Nota-se também a localização do Pilar P1, que será posteriormente analisado. As manifestações patológicas vistoriadas serão discutidas na sequência.
