**MANUTENÇÃO PREDITIVA POR ANÁLISE DE VIBRAÇÃO COM  
UTILIZAÇÃO DE MICROCONTROLADOR ARDUINO E SENSOR  
MEMS: ESTUDO DE CASO DE UM CONJUNTO MOTO-BOMBA**

Trabalho de Conclusão de Curso apresentado a Faculdade de Engenharia da Universidade Federal da Grande Dourados, como parte dos requisitos para obtenção do título de Bacharel em Engenharia Mecânica.

Dos objetivos gerais, o presente trabalho tem como intuito aplicar a manutenção preditiva por análise de vibração para monitoramento de um conjunto moto-bomba da Usina Monteverde, unidade da BP Bunge Bioenergia, empresa atuante no setor sucroalcooleiro, localizada em Ponta Porã – MS.

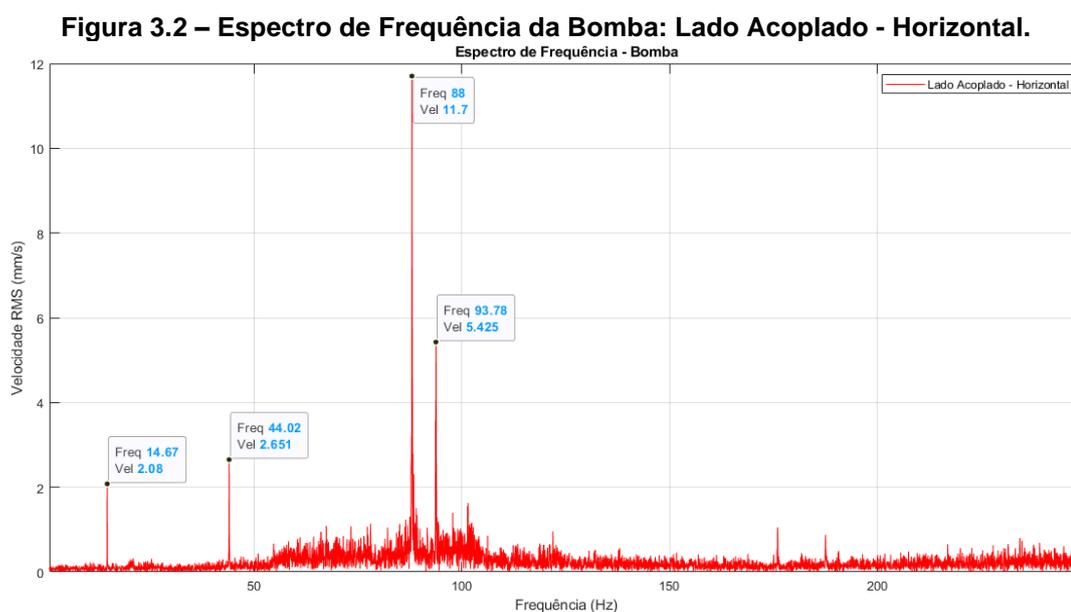
De acordo com a NBR 10082 e ISO 10816-3, analisando a velocidade RMS (Figura 3.3) que possui amplitude 14 mm/s, a máquina está em estado de risco, necessitando programar, imediatamente, intervenção.

Além disso, o espectro do ponto horizontal possui a presença de 93,8 Hz, com amplitude 3,8 mm/s que, de acordo com as normas, o nível de vibração está anormal. Entretanto, um diagnóstico mais preciso desta frequência dar-se-á nas medições subsequentes.

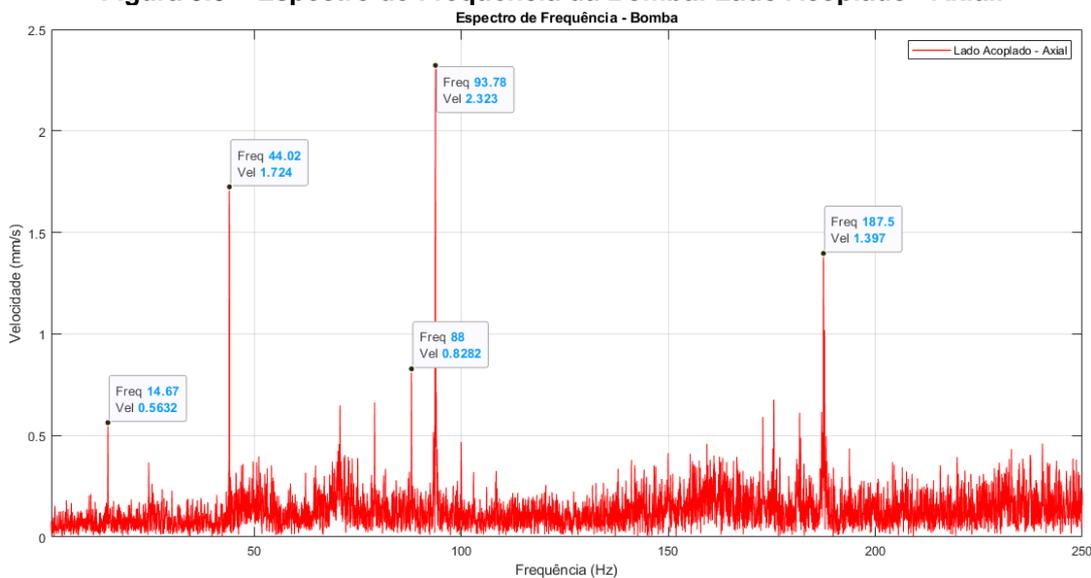
**Figura 3.5 – Espectro de Frequência da Bomba: Lado Acoplado - Axial.**

O ponto axial (Figura 3.5), assim como os demais, indica, novamente, a presença de desalinhamento, pois apresenta harmônicos de 1x (14,7 Hz), 3x (44 Hz) e 6x (88 Hz). Todavia, se comparado com a amplitude do plano radial, pontos horizontal e vertical, a amplitude do ponto axial em 88 Hz, 0,83 mm/s, é muito menor.

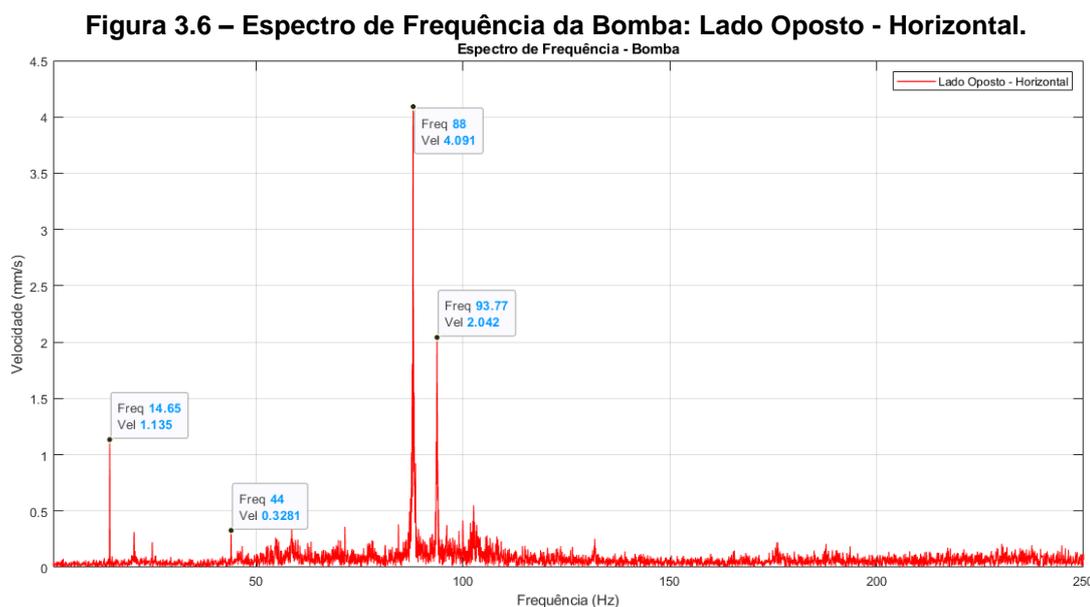
programar intervenção. Evidenciando, mais uma vez, que o principal problema do conjunto mecânico é desalinhamento de eixos. É fato que o desalinhamento severo induz altas amplitudes, devido a própria montagem da máquina ser menos rígida horizontalmente.

Também no ponto horizontal têm-se a presença de 93,5 Hz com amplitude 2,0 mm/s.

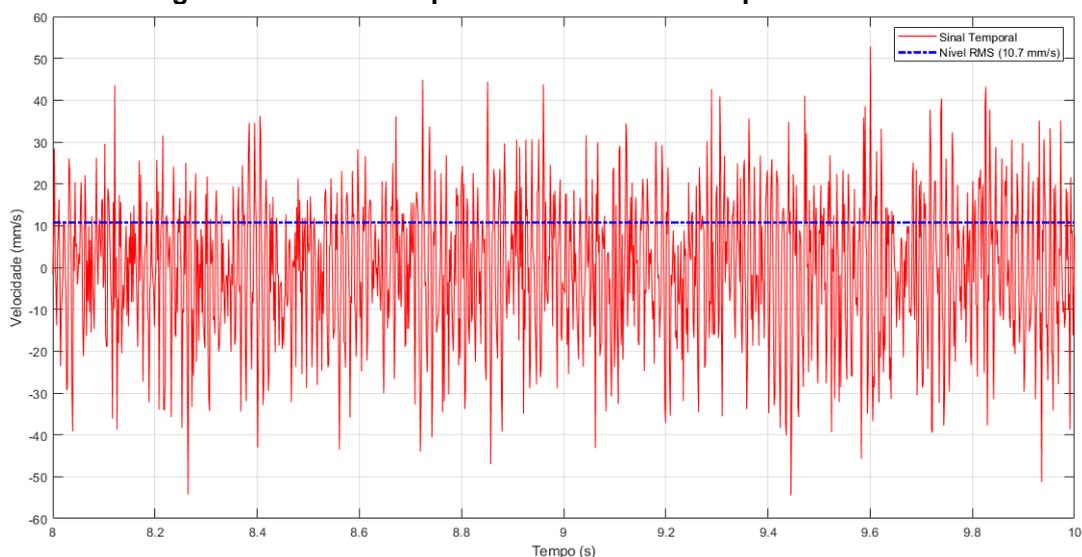
**Figura 3.8 – Sinal Temporal da Bomba: Lado Oposto – Vertical.**

Como a frequência de 93,8 Hz não é uma frequência harmônica ou sub-harmônica, bem como consultando a Tabela de Defeitos (Anexo B) não há nenhum padrão específico para esta frequência, um diagnóstico preciso torna-se difícil. O fato é que independentemente do tipo de defeito, o sinal possui 10,7 mm/s RMS (Figura 3.8), que de acordo com as normas os níveis estão anormais, necessitando programar intervenção.

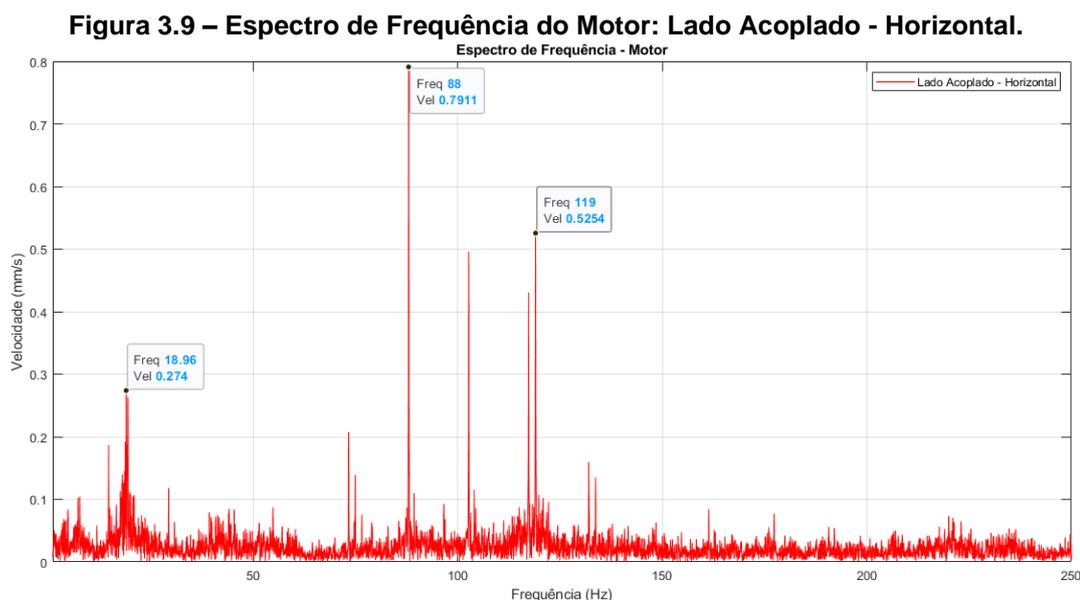
No ponto horizontal do Lado Acoplado do motor (Figura 3.9), têm-se a presença de harmônicos da rotação da máquina de 1x (14,7 Hz), 2x (29,3 Hz), 3x (44 Hz) e 6x (88 Hz), comportamento característico de desalinhamento, assim como identificado no Lado Acoplado da bomba. Entretanto, como o motor possui velocidade RMS de 2,6 mm/s (Figura 3.10), segundo a ISO 10816-3 a máquina está em estado de atenção.

Além da presença de desalinhamento, o espectro possui harmônicos de 1x a 10x da rotação da máquina. Com base na Tabela de Defeitos (Anexo B), tal comportamento é característico de folga mecânica. Apesar das amplitudes estarem normais, todavia, uma vez que o defeito é detectado no espectro, a tendência é que, ao longo do tempo, o defeito evolua.

A frequência de, aproximadamente, 20 Hz, demonstra a frequência de escorregamento do motor. Enquanto que a frequência de 120 Hz é característico de conectores solto, isto é, 2x a frequência de linha da rede. Todavia, segundo as normas, para ambos, o motor está em bom estado quanto aos níveis de vibração, não necessitando de programar intervenção.
