Universidade Federal da Grande Dourados
Faculdade de Engenharia

Análise da microestrutura de um aço SAE 1010 e um aço SAE 1020 após tratamento de boretação

Trabalho apresentado ao Curso de Engenharia Mecânica da Universidade Federal da Grande Dourados - UFGD, como requisito para a obtenção do título de Bacharel em Engenharia Mecânica.

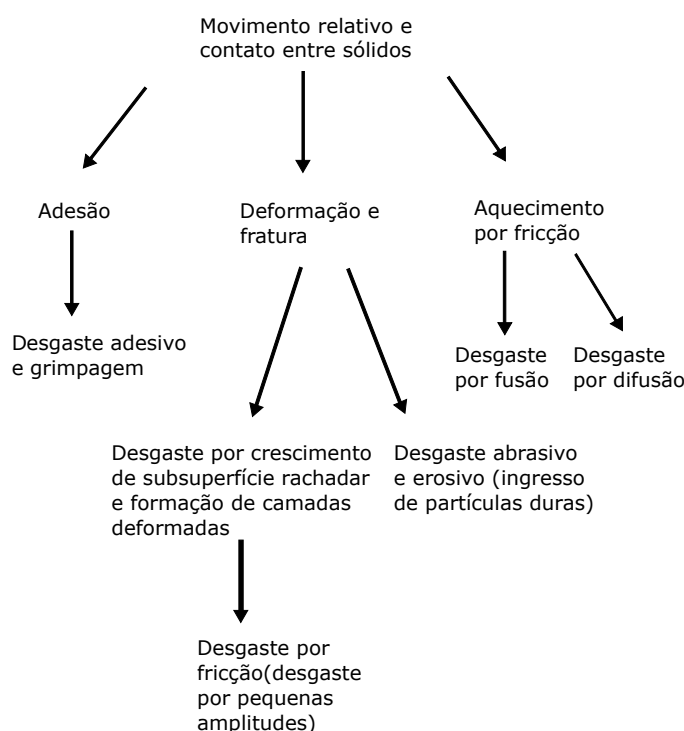
Figura 5 – Correlação entre os tipos de desgastes e causas físicas

De acordo com (LOH; BATCHELOR; CHANDRASEKARAN, 2010) a correlação entre os tipos de desgastes e suas causas físicas pode ser vista na Figura 5

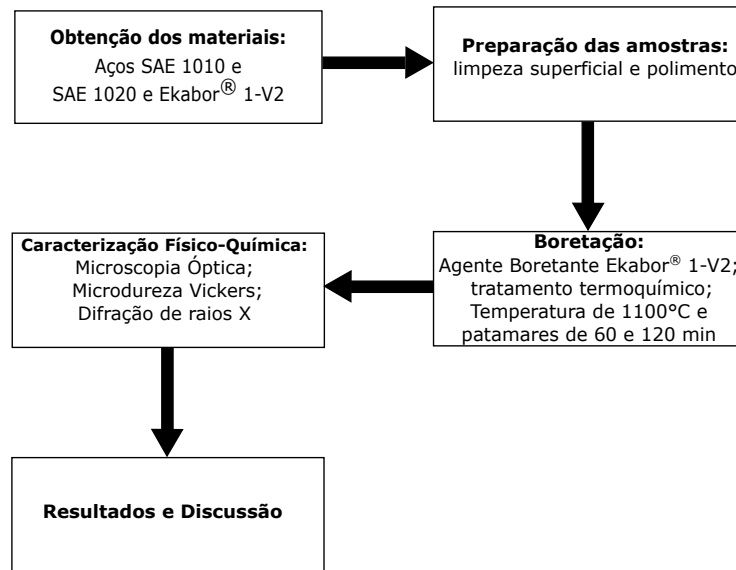
Figura 7 – Roteiro proposto para o desenvolver do trabalho

O presente trabalho foi realizado conforme a metodologia observada na Figura 7.

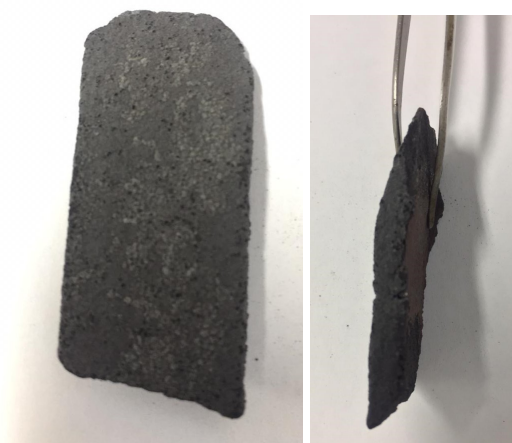
Figura 11 – Imagem de cima e imagem da lateral da camada formada após tratamento, respectivamente

Após a retirada das amostras do forno observou-se a formação de uma camada superficial ao processo (vide Figura 11). Esta camada tinha um aspecto duro, opaca, com certa dureza e bem aderida ao substrato.

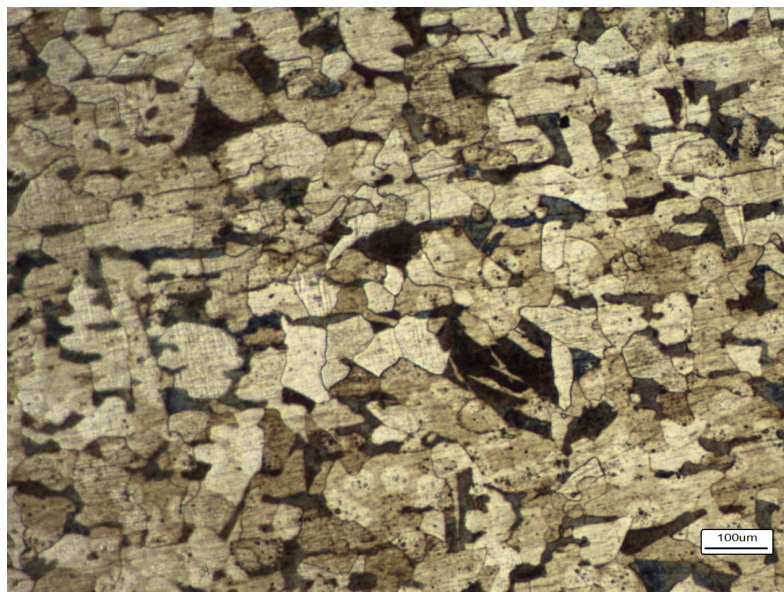
Observou-se que apesar do tempo de processo ter dobrado, ainda não foi possível a formação da camada boretada como esperava-se. O que notou-se foi uma maior homogeneidade nos grãos da microestrutura conforme se observa nas Figuras 17 e 18, que são respectivamente são imagens do núcleo e da superfície da amostra, as quais permitem ver a homogeneidade da microestrutura, que apresenta ferritas poligonais nos contornos de grãos austeníticos e grãos grosseiros de perlita. Este efeito de homogeneidade ocorre devido a maior tempo de tratamento que fornecem condições de tempo e temperatura necessárias a nucleação de novos grãos.

Figura 17 – Centro amostra Aço 1010 com tratamento de 120 minutos aumento de 40x

Figura 18 – Superfície amostra Aço 1010 com tratamento de 120 minutos aumento de 40x

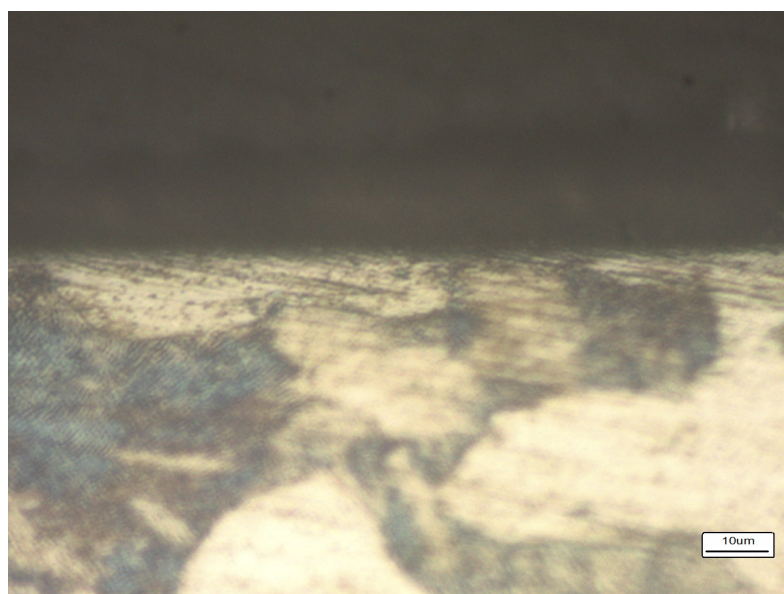
Como feito para o aço SAE 1010, realizou o mesmo experimento para o tempo de 120 minutos. As imagens coletas mostram que não há qualquer indício de camada borexada, começando pelas micrografias do centro e superfície em 40x, Figura 26 e Figura 27, sendo a imagem do centro para caracterizar a morfologia do núcleo. Este apresentou pronunciadamente o efeito da normalização sobre a estrutura do aço, e comparando a estrutura do aço SAE 1010 percebe-se claramente o aumento da fração perlítica. Posteriormente, aumentou-se a magnificação do MO e obteve-se as seguintes imagens da superfície: Figura 28, Figura 29 e Figura 30. Nenhuma apresentou qualquer sinal dos boretos.

Figura 26 – Centro amostra Aço 1020 com tratamento de 120 minutos aumento de 40x

Figura 27 – Superfície amostra Aço 1020 com tratamento de 120 minutos aumento de 40x

Figura 28 – Superfície amostra Aço 1020 com tratamento de 120 minutos aumento de 100x

Figura 29 – Superfície amostra Aço 1020 com tratamento de 120 minutos aumento de 200x

Figura 30 – Superfície amostra Aço 1020 com tratamento de 120 minutos aumento de 400x

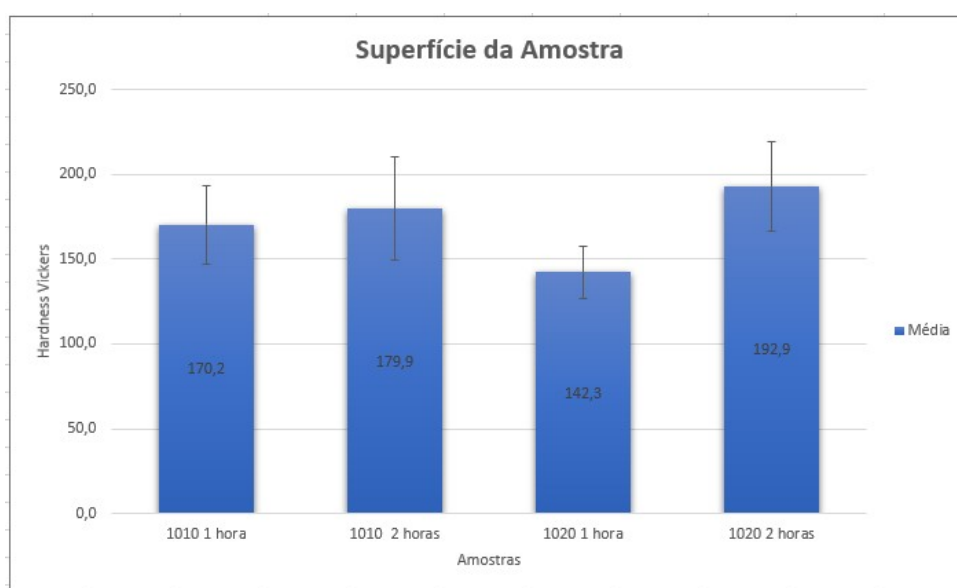
Figura 31 – Valores de Microdureza

Na Figura 31 pode-se ver o gráfico contendo os resultados da média da dureza Vickers em cada caso e juntamente com o desvio padrão. Os valores de microdureza estão na unidade de medida Hv e já de imediato com esses números pode-se averiguar que eles foram bem abaixo do esperado, confirmando assim que não houve a formação de boretos, resultado esperado primariamente. No entanto, foi possível analisar que houve uma variação da dureza na superfície podendo ser explicada da seguinte maneira: o aumento de dureza que todas as mostras tiveram em sua superfície se deve a difusão de carbono para a superfície do aço.

Como o carbono se difunde a temperaturas inferiores ao boro, este teve condições mais favoráveis a difusão. Porém esta facilidade não deveria impedir a difusão do boro para a superfície, o que indica que este deve ter migrado para a camada residual do processo visualizado anteriormente.

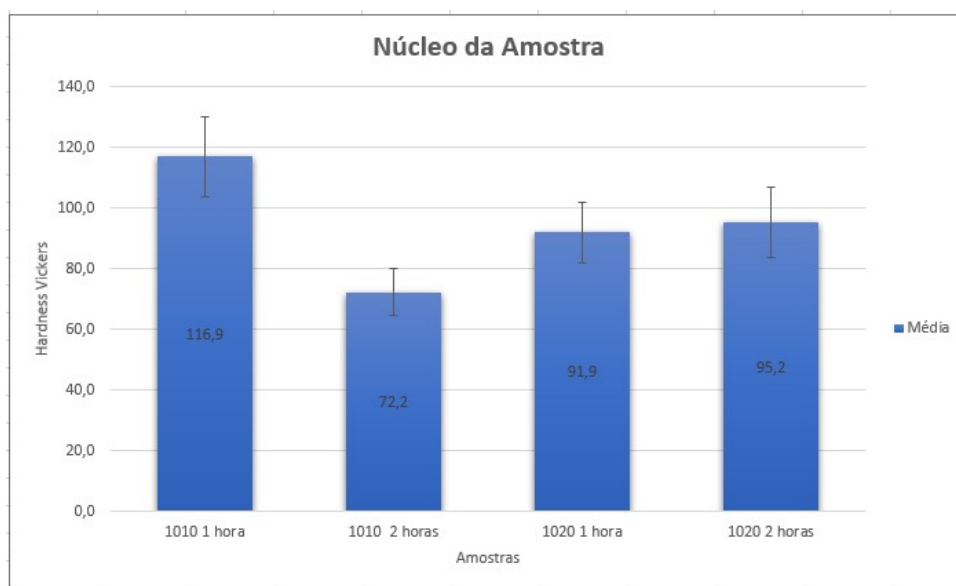
Agora, discutindo sobre os resultados obtidos, na Figura 32, com a análise do núcleo das amostras notou-se que houve uma diminuição no valor de dureza do núcleo, reafirmando assim a teoria do carbono ter se difundido até a superfície resultando assim num núcleo mais homogêneo e mais dúctil, resultado do processo de normalização deste.

Figura 32 – Gráfico da média de dureza Vickers com desvio padrão no núcleo
